KARTA CMENTARZA

GORLICE

nr. 98

Cmentarz z I wojny światowej

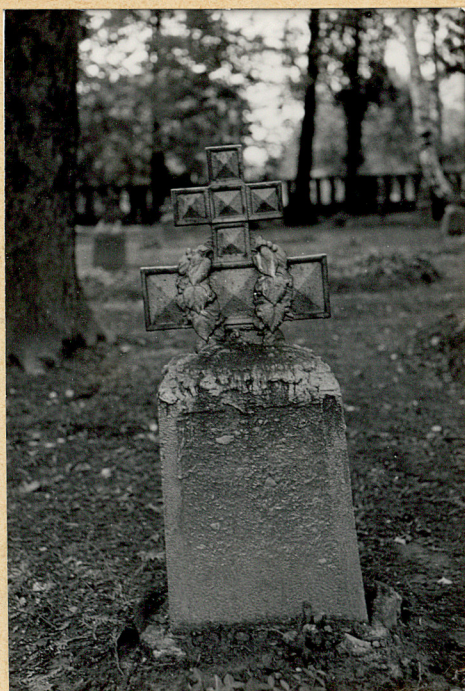
1. Krzyż żel.

25. Ogólny stan zachowania cmentarza (nagrobków i drzewostanu) Ogrodzenie częściowo uszkodzone, krzyż centralny zniszczony. Mogiły zatarte.							
26. Istniejące zagrożenia Dalsza dewastacja mogił i nagrobków

27. Wnioski w zakresie prac: - porządkowych - remontowych <i>wyremontować ogrodzenie i nagrobki</i> - konserwatorskich							
28. Wnioski w zakresie niezbędnej dokumentacji: <i>zbędne</i> - poszczególnych nagrobków - ewidencji całości cmentarza - studium historycznego. - ewentualnie dokum. projektowej
