1. Obiekt

CHAŁUPA nr 393

1894 r.

JABŁONKA

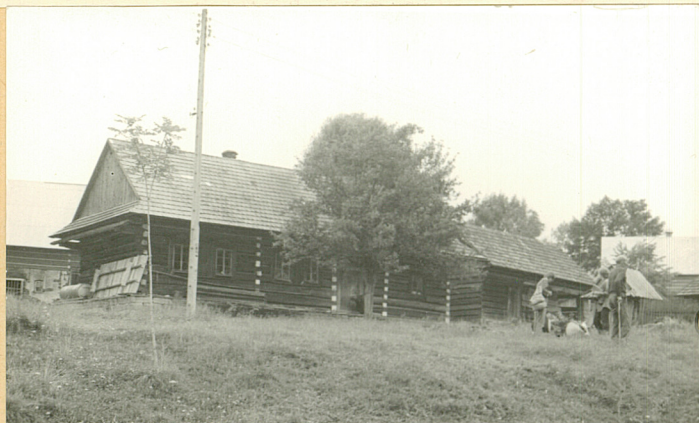
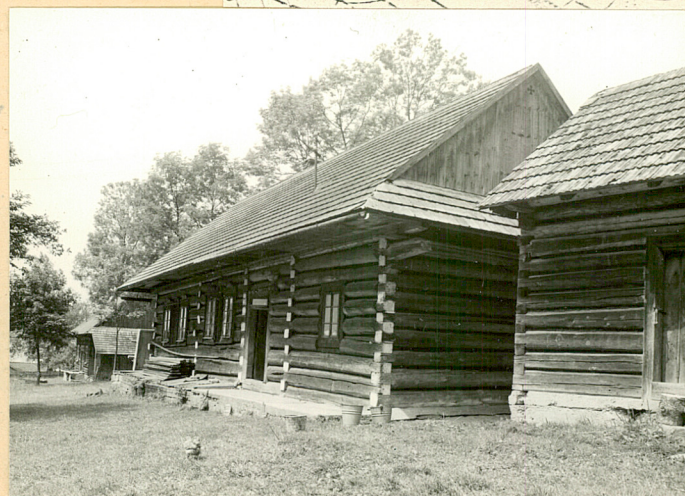
autor zdjęć
data wykonania Fot. M. Multarzyńska, VII. 1983 r.
miejsce przechowywania neg. PPKZ O. Kraków
