SZOPA - DREWUTNIA w zagrodzie nr 37

ok.r.1960

BARTNE

Bartne 37

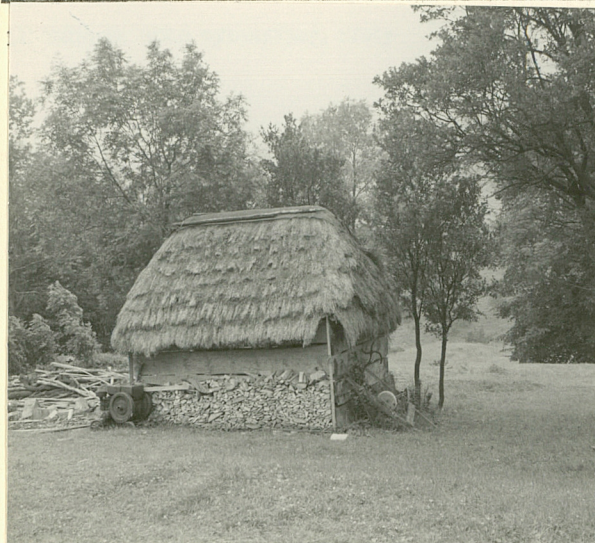
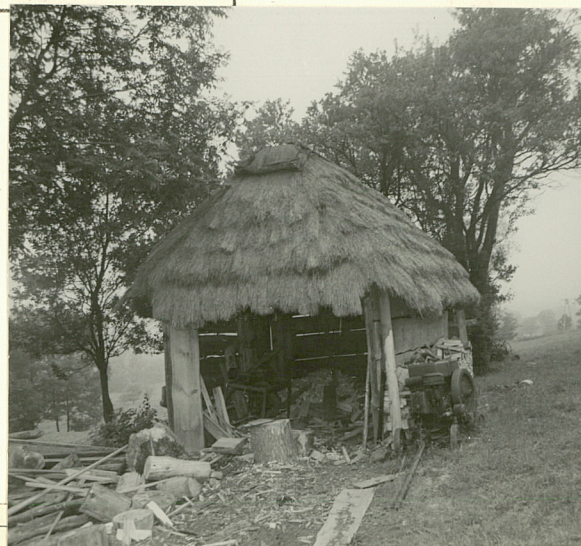
Drewnutnia-szopa usytuowana w obrębie zagrody, mniej więcej pośrodku zabudowań gospodarczych, w połowie wysokości stoku, wznoszącego się stromo nad główną drogą wiejską z Bodaków, Usytuowana kalenicowo do drogi, szczytem do odległej chałupy /położonej powyżej, ku pn.-zach./, zwrócona frontem ku zach. DREWNIANA, konstrukcji słupowej i przysłupowej, prymitywnej, z wypełnieniem ścian z desek, ułożonych poziomo na styk, bez uszczelnienia, ściana zach. otwarta, bez szalunku. Konstrukcja więźby dachowej krokwiowa. Dach czterospadowy, o jednej kalenicy, nakryty strzechą, o schodowanych połaciach. Obiekt służy za drwalnię i skład drzewa na opał, oraz magazyn gospodarczy na narzędzia.
