DOM KAPITULNY tzw. SCHOLASTERIA
ob. MUZEUM DIECEZJALNE

poł. XVI w.

TARNÓW

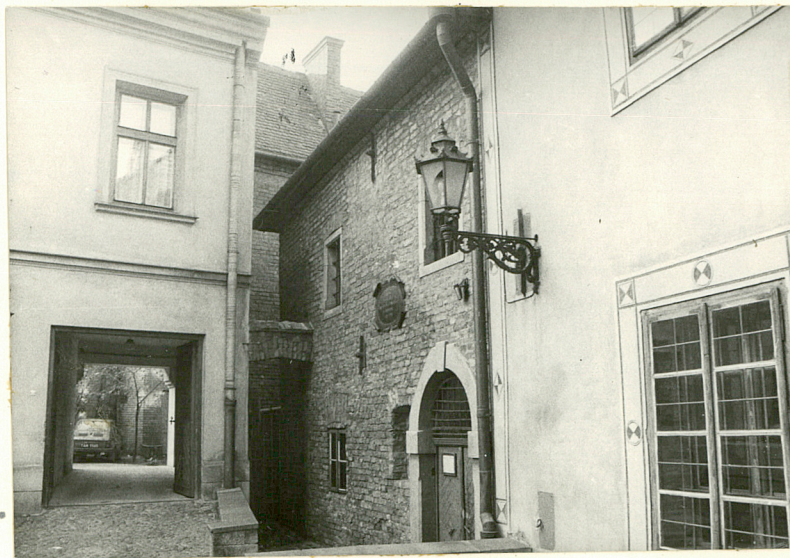
1. Elewacja frontowa - widok od płn.-wsch
2. Elewacja tylna - widok od zachodu

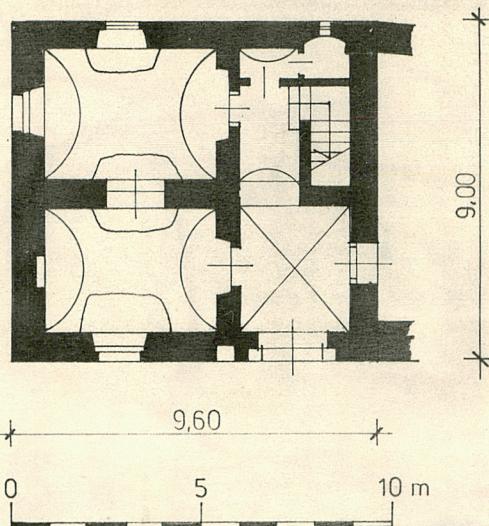
wysokość do gzymsu 6,50 m

Rzut poziomy obiektu na planie kwadratu, dwutraktowy. Podzielony prostokątami ścianami na cztery części. Węzszy, północny trakt komunikacyjny zajmuje się z wejściem i w głębi schody. Wszerszym trakcie dwa pomieszczenia mieszkalne połączone ze sobą. Każde z pomieszczeń posiada po jednym doświetlającym je oknie. Z sieni istnieje ponadto bezpośrednie przejście do sąsiedniego budynku akademioli.

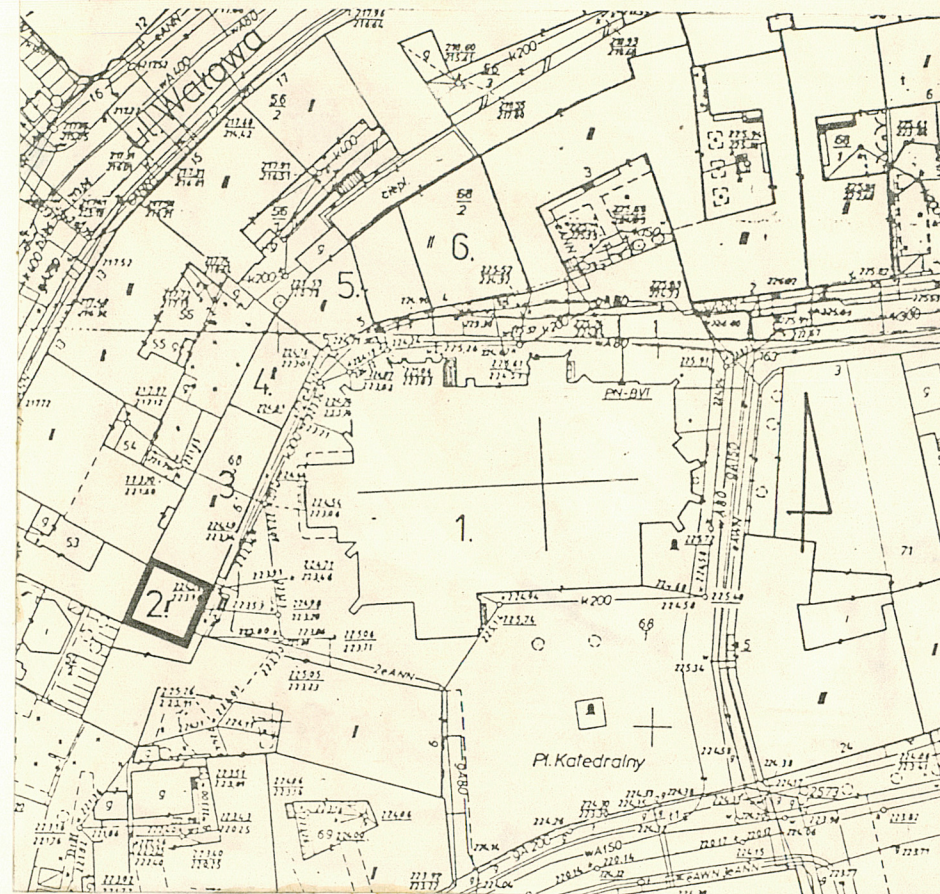
1:1000

1. katedra
2. scholasteria
3. akademiola
4. dom Mikołajowski
5. dom mansionariuszy
6. kanonia II

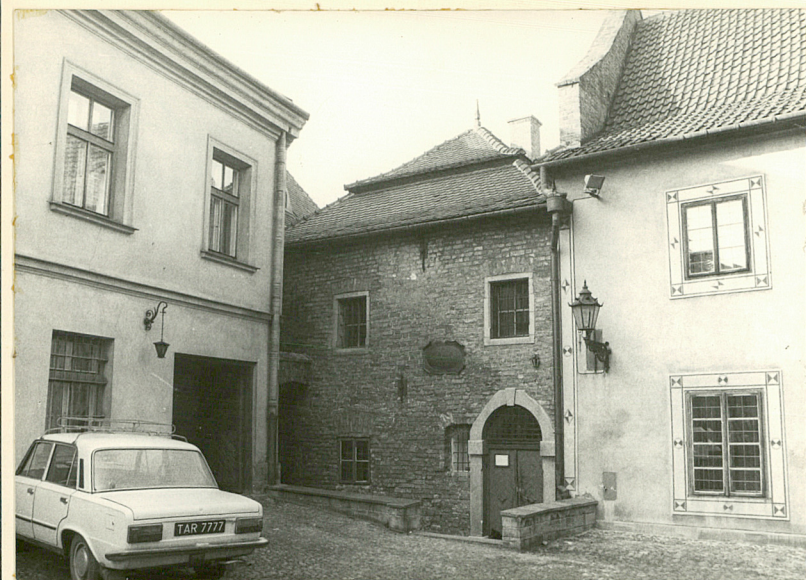
- 3. Elewacja frontowa - widok od wschodu
- 4. Elewacja tylna - widok od płd.-zach.
- 5. Klatka schodowa
- 6. Elewacja frontowa - wejście główne
- 7. Sień
