**ZAGRODA GĄSIENICÓW BEDNARZÓW**

**1880 (ok.)**

**ZAKOPANE**

**ul. Kościeliska 40**

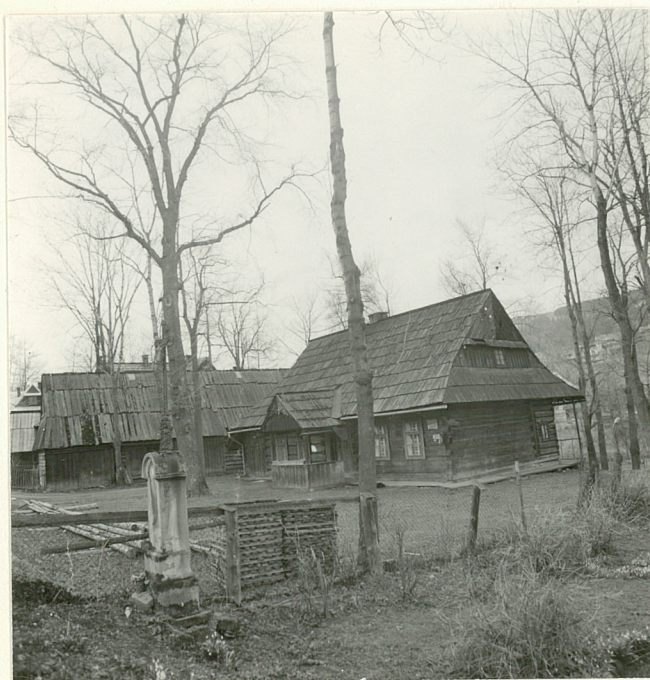
11 Zdjęcia. rzut, przekrój, sytuacja, orientacja

Obiekt położony jest przy ul. Kościeliskiej, ok. 15 m od drogi po jej pd stronie i zwrócony frontem na na pd. W jego najbliższym otoczeniu znajdują się chałupa Gasieniców Bednarzów (od str. wsch.), zagroda Janików (od str. pd, po drugiej strony ulicy), wille "Cicha" (od str. zach.) oraz Cicha Woda (od str. pn). Zagroda ogrodzona jest siatką.

Zagroda składa się z chłupy, budynku gospodarczego (po jej zach. stronie) oraz dawnej kuźni (w narożniku pn-zach). Budynek mieszkalny posadowiony jest obecnie na fundamencie betonowym i kamiennym podmurówce, ściany drewniane konstrukcji zrębowej, od pn dobudówka murowana. Stropy drewniane, belkowe, w "białej" i "czarnej" izbie wsparte na sosnówkach. Podłogi "białe". Wieżba dachowa krokwiowo-jętkowa, połacie kryte gontem. Z parteru na poddasze schody zabiegowe, betonowe. Drzwi płycinowe, okna podwójne typu "polskiego".

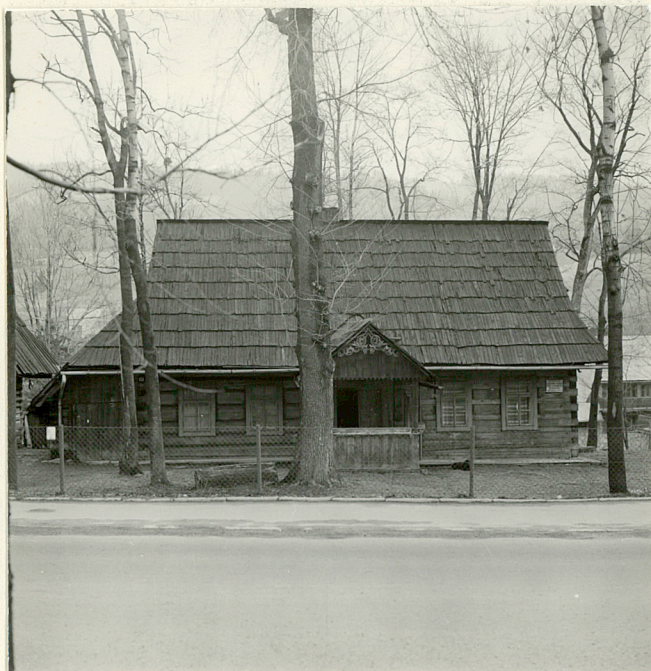
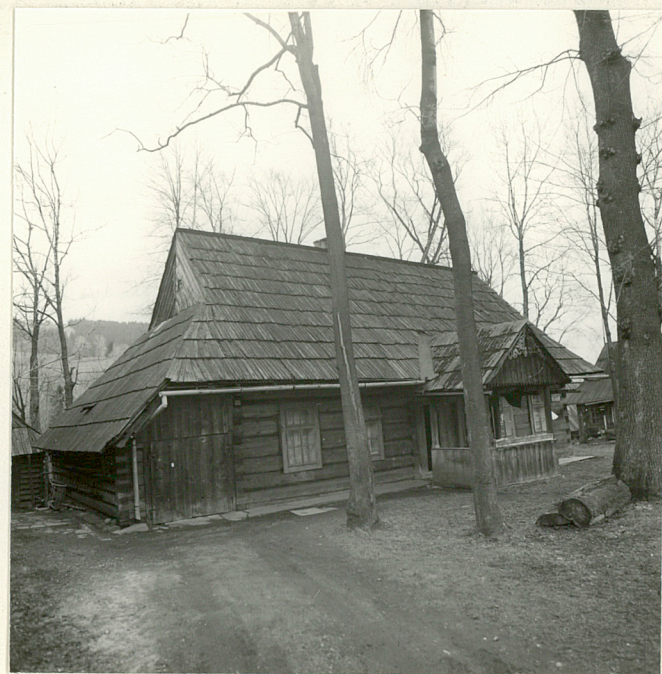
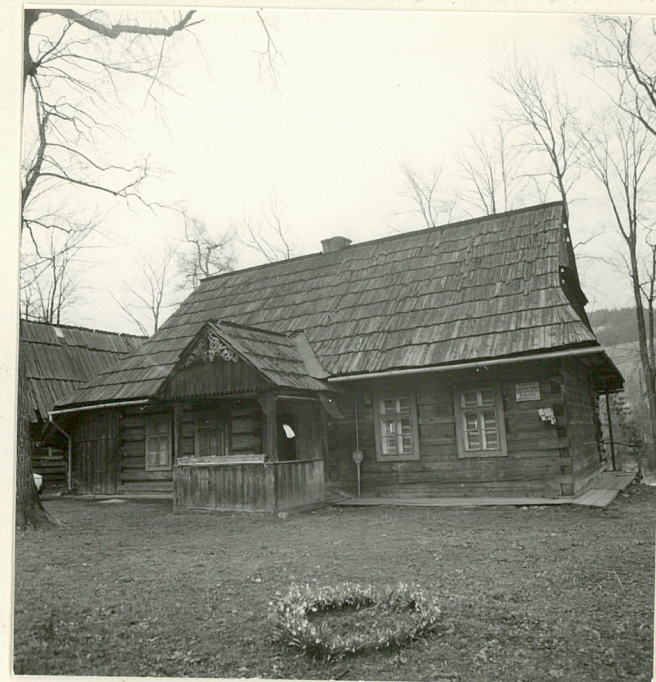
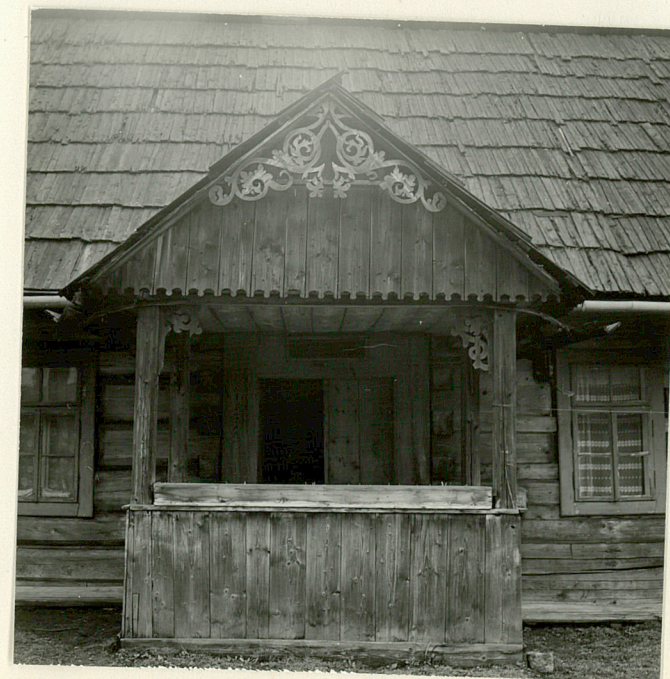
Obiekt wzniesiony na rzucie nieregularnym (rzut wydłużonego prostokąta korpusu głównego i przylegające doń od pn dwa kwadraty - jeden większy, drugi mniejszy), parterowy z poddaszem mieszkalnym, podpiwniczony. Dach półszczytowy. Elewacja frontowa (pd) symetryczna, typowa dla "klasycznej chałupy podhalańskiej", w środku ganek przekryty dwuspadowym daszkiem. Elewacje wschodnia i zachodnia szczytowe. Detale dekoracyjne typowe dla budownictwa podhalańskiego oraz stylu szwajcarskiego ("koronkowe wycinanki" w desce). Najbardziej charakterystyczne zdobienia ganku w formie finezyjnych "wycinanek" opartych na motywach roślinnych, umieszczone w szczycie daszku oraz przy słupach. Zachowane także profilowane rysie, pierwotne odrzwia oraz drzwi frontowe. Szczyty dachowe dekorowane ozdobnym deskowaniem.

Budynek gospodarczy wzniesiony na kamiennych peckach, posiada ściany konstrukcji zrębowej, dach półszczytowy o wieżbie krokwiowej, kryty deskami. Założony na rzucie wydłużonego prostokąta, o jednotraktowym rozkładzie pomieszczeń (boisko po środku, po bokach dawne stajnie).

Dawna kuźnia, także posadowiona na kamiennych peckach, jest budynkiem konstrukcji zrębowej, przekryta dachem półszczytowym. Wzniesiona na rzucie prostokąta zbliżonym do kwadratu.
