1. Obiekt zabytkowy

Dom, Plac Mariacki nr. 5 - Wikarówka. pl. Mariacki 5 IV

KRAKÓW

Wikarówka, rekonstrukcja  
w XX. - 1933-36 wg projektu  
Fr. Hosińskiego, pierwotnego  
domu z 1757 r. sbudowane

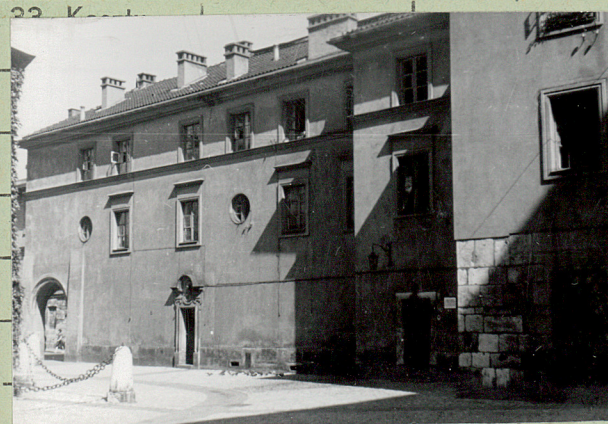
Zbudowany z cegły, piętrowy, na rzucie wydłużonego prostokąta. Dwupiętrowy, dwustronny, podpiwniczony. Piwnice gruntownie przebudowane. Na parterze pomieszczenia sklepiane kolebkowo i korytarze. Elewacje budynek 1935 malarzane w kolorze na piętrowych; zach. sińcowa, wsch. drewniana, pn. drewniana ozdobiona drewnianym podcięciem. W elewacji zachodniej zrekonstruowany portal kamienny, zwanymy medalionem z św. Józefem z Dzieciątkiem.
