Nr 12663
MAŁOPOLSKIE

CHAŁUPA WALCZAKÓW

2. Czas powstania
1862

3. Miejscowość
ZAKOPANE

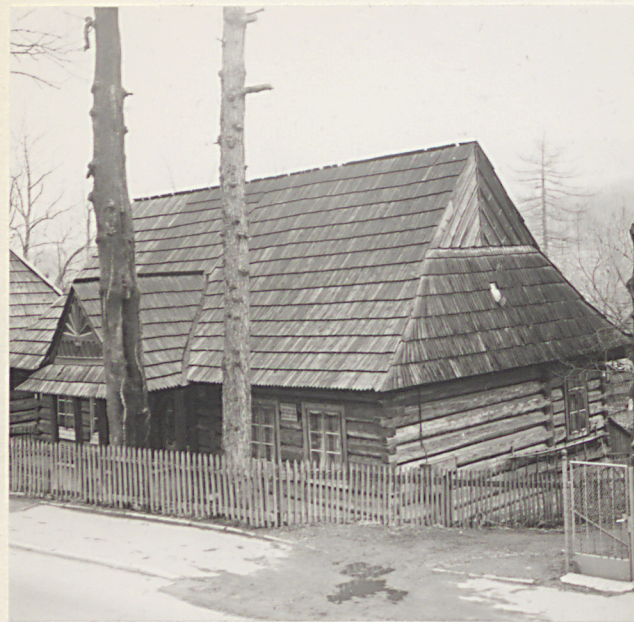
11. Zdjęcia. rzut, przekrój, sytuacja, orientacja

Budynek posadowiony jest na fundamencie i podmurówce z kamienia, ściany drewniane konstrukcji zrębowej, stropy drewniane, belkowe, w izbie "białej" i "czarnej" wsparte na sosnówkach. Podłogi "białe". więźba dachowa krokwiowo-jętkowa, połacie kryte gontem.. Drzwi płycinowe i "spagowe", okna podwójne typu "polskiego".

Obiekt wzniesiony na rzucie wydłużonego prostokąta o dwutraktowym rozkładzie pomieszczeń (sień po środku, a po jej obu stronach po dwie izby - po prawej "izba czarna" i komora, po lewej "izba biała" i komora), parterowy, częściowo podpiwniczony. Dach półszczytowy. Elewacja frontowa (pd) symetryczna, typowa dla "klasycznej chałupy podhalańskiej", po środku ganek wsparty na sześciu słupach, przekryty daszkiem półszczytowym. Elewacje wschodnia i zachodnia szczytowe.
