1. Obiekt zabytkowy

Dom ul. Florianowska nr 35 / narożnik ul. św. Marii 20 /
gr. III

Kraków

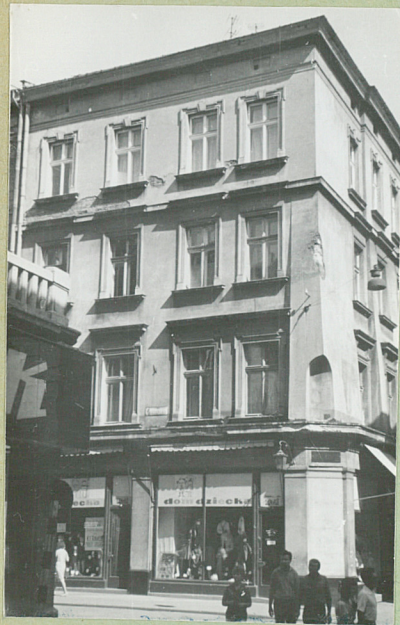
31. Szkic sytuacyjny, plan schematyczny, uwagi opisowe, fotografia

Wzniesiony w. XVI. 1608 podwyższony o piętro. 2. poł. w XVII zw. Robertsonowskim. Odnawiany pocz. w. XVIII. Restauracja wewnątrz 1. poł. w. XIX. 1891 rozbudowa i wzniesienie trzeciego piętra. 1913 przerabiany w częściach parteru. Zbudowany z cegły, z użyciem marmuru jako okładziny w częściach parteru. Potynkowany na rzucie prostokąta. 1891 rozbudowany o fitynę na planie litery L. Trzypiętrowy podpiwniczony. W piwnicach portal w. XVI. Układ wewnątrz trzytraktowy, na parterze przerobiony, w oficynie jednotraktowy. Klatka ~~schodowa~~ ~~jednotraktowa~~ ~~xxl~~ 1891. Elewacje 3. ćw. w. XIX, w parterze przerobione w. XX. W wejściu do sieni od ul. Marka, otwartej 1891 przebiegający z sieni portal 2. poł. w. XVI. W nim drzwi drewniane 1891. W elewacjach podwórzowych drewniane ganki ze schodami w. XIX.
