1. Obiekt zabytkowy

Dom, ul. Floriańska 57 / narożnik ul. Piłerskiej nr. 19/

KRAKÓW

31. Szkic sytuacyjny, plan schematyczny, uwagi opisowe, fotografia

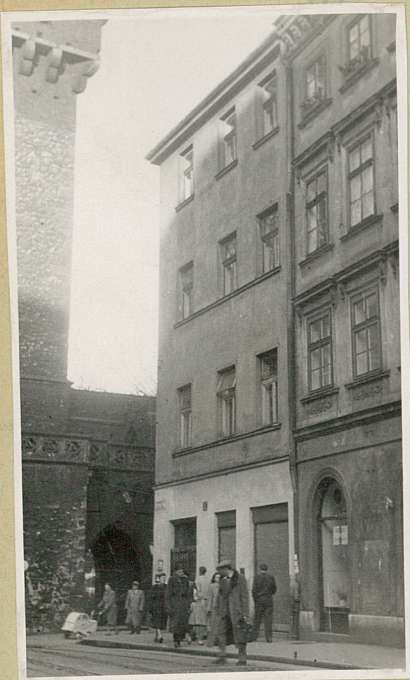
Zbudowany z cegły, potynkowany. Remontowany na planie podługokątnej. Tymczasowo. Podpiwniczony. Układ młotek hydraulicznych, na przelotach. Na parterze w hali. W parterze dwa pomieszczenia: małe sklepienie kolebkowe z lunetami oraz kolebkowe. W pomieszczeniu - wiatrak piennego przelotu. Wiatrakowe maszyny obracane. 1 pot. w. XIX. Elewacja 2. pot. w. XIX; frontowa. Tymczasowa, boczna niedokończona. Dach dwuspadowy.
