1. Obiekt zabytkowy

Dom, ul. Jagiellońska 6.

KRAKÓW

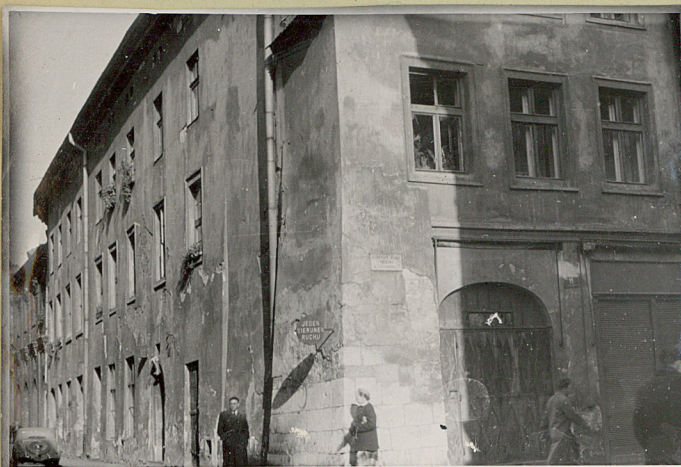
31. Szkic sytuacyjny, plan schematyczny, uwagi opisowe, fotografia

murowany z cegły z wstępnym kamieniem u parti
piwnic, potynkowany, na rzucie prostokąta pro-
stopadłego do ulicy. Dopuszczony, II piętro dołado-
wane 1837. Podpiwniczony, piwnice sklepione kolebkow-
no. Trzytraktowy. Ściany sklepione kolebkowo. Klatka
schodowa sklepiona kolebkowo z łunetą oraz za-
glasło, schody drewniane, trójbiegowe 1837. Na
partene pamienczenie sklepione kolebkowo i kumpio-
no-kolebkowo. Elewacja 1837, na partene
oszkarpowana. Dach dwuspadowy.

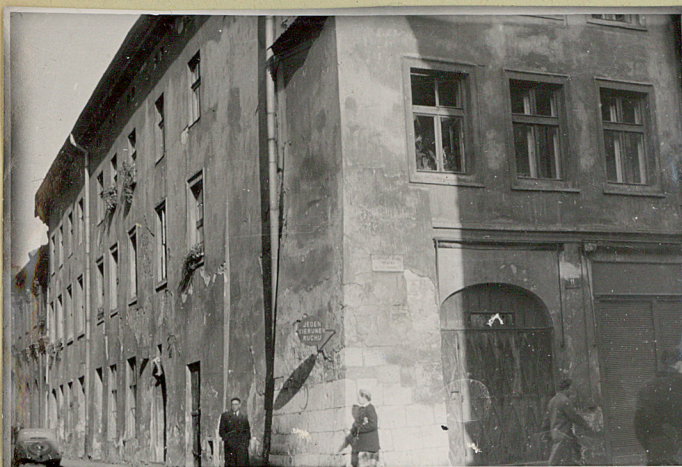
31. Szkic sytuacyjny, plan schematyczny, uwagi opisowe, fotografia

murowany z cegły z użyciem kamienia u parti
piwnic, potynkowany, na rzucie prostokąta pro-
stopadłego do ulicy. Dwupiętrowy, II piętro dobudo-
wane 1837. Podpiwniczony, piwnice sklepione kolebkowo. Trzytraktowy. Ściany sklepione kolebkowo. Klatka
schodowa sklepiona kolebkowo z łunetą oraz za-
glasło, schody drewniane, trójbiegowe 1837. Na
partenie pomieszczenia sklepione kolebkowo i kory-
dory - kolebkowo. Elewacja 1837, na partenie
otwierona. Dach dwuspadowy.
