1. Obiekt **411**  
**KOŚCIÓŁ PARAFIALNY P.W.ZMARTWYCHWSTANIA PAŃSKIEGO z dzwonnica**

2. Czas powstania  
**1919**

3. Miejscowość  
**W A R S Z A W A**

4. Adres  
**ul.Ks.Ziemowita 39**

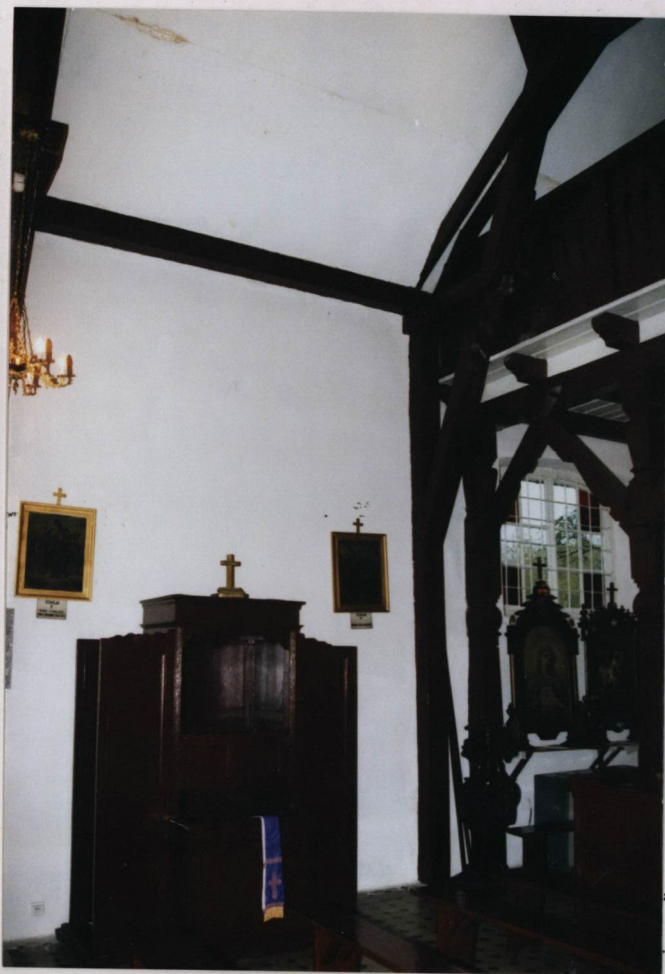
1

1. Widok na pn. część chóru muzycznego.
2. Słup z mieczami podtrzymujący chór.
3. Widok na ambonę.
4. Kościół od strony pn-wsch.
5. Kościół od strony pd.
6. Kościół od strony zach.
7. Kościół od strony wsch.
8. - 9. kaplice boczne.
10. Podparcie krokwi na słupie.
11. Kościół od strony pn-zach.
12. Widok na prezbiterium.
13. Ołtarz boczny przy ścianie pn. świątyni.
14. Widok na chór muzyczny.
15. Wieżyczka na sygnaturkę.
16. Dach nad kaplicą boczną od strony pd.

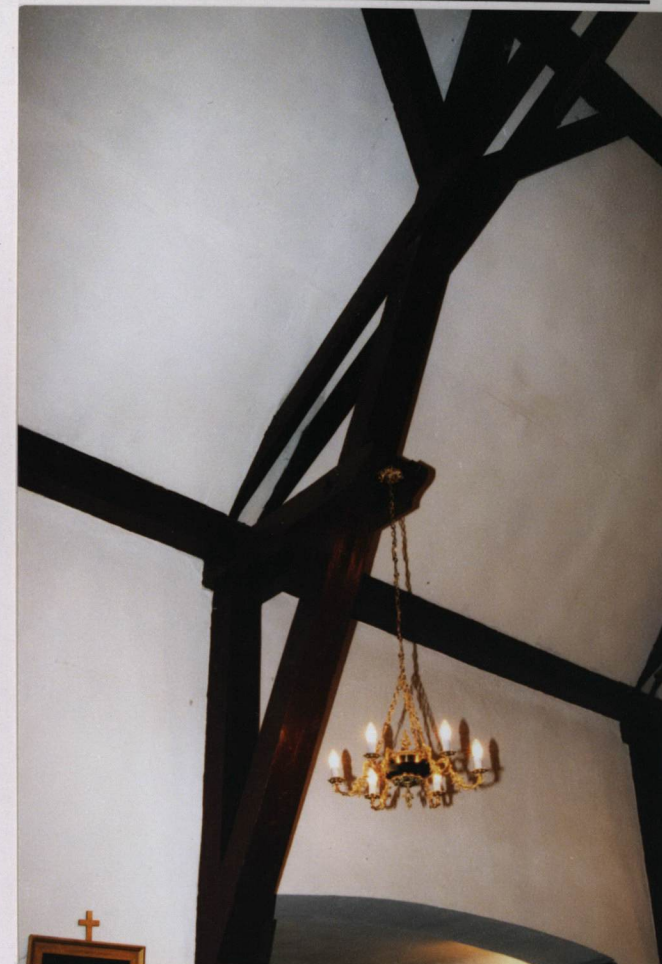
10

Wieżba dachowa-sosnowe tarte krokwie połączone ze sobą na zacios, oparte na zacios na oczepie, dodatkowo podparte wspornikami wzmocnionymi mieczami opierającymi się o słupy dostawione od wewnątrz do ścian (połączenia na gniazda i czopy). Dach pierwotnie i obecnie pokryty dachówką oraz blachą (wieżyczka na sygnaturkę).

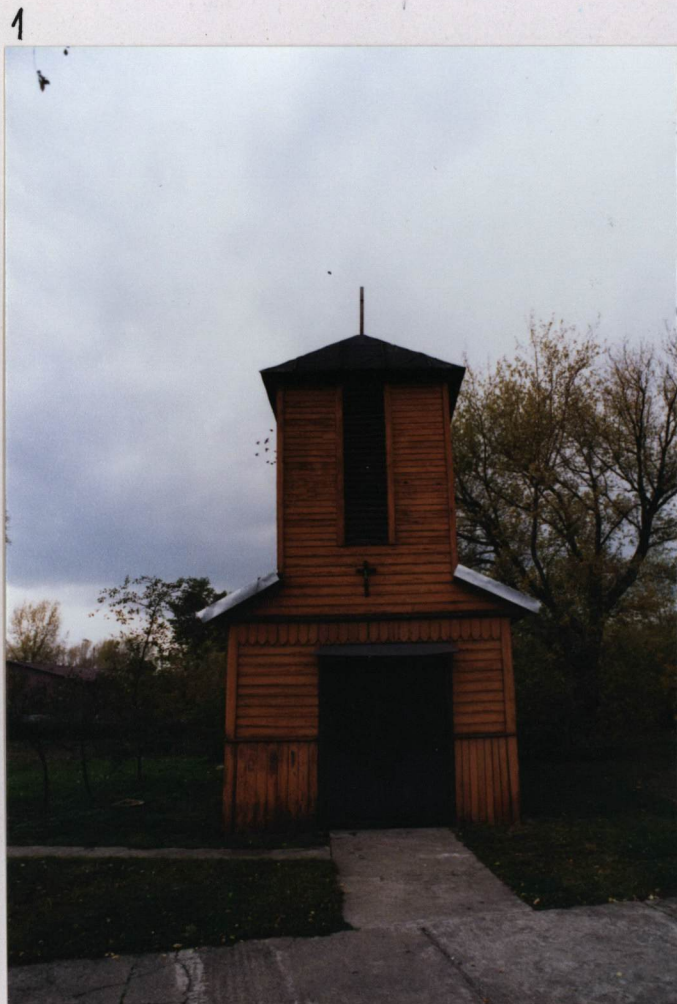
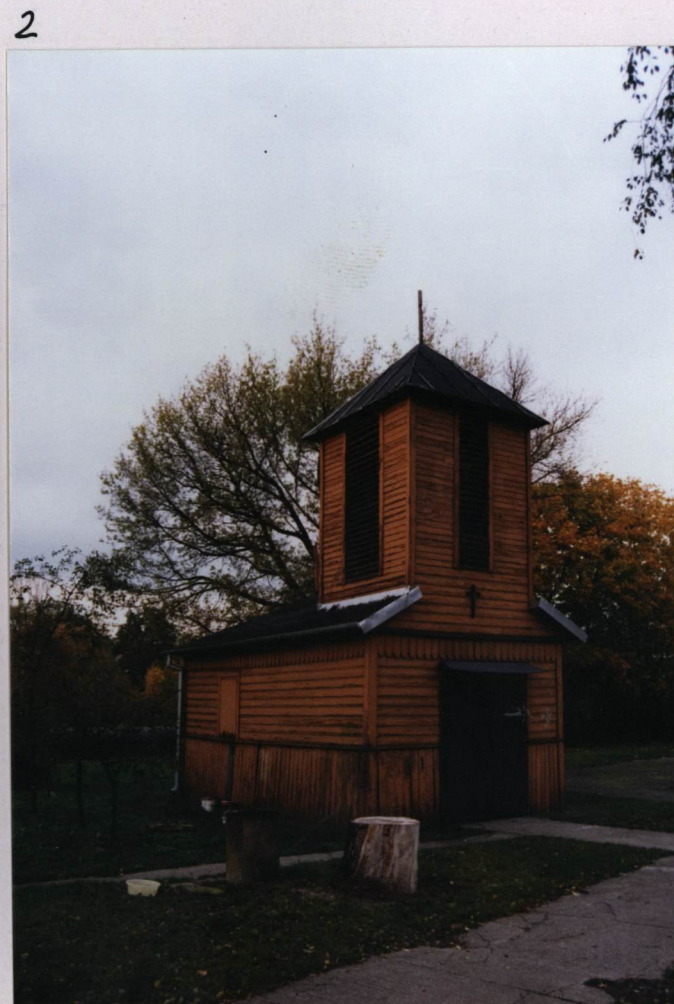
1. Miejscowość.....	Warszawa-Targówek	4. Obiekt (nazwa jak w karcie)	5. Zawartość wkładki (nazwa materiału uzupełniającego)
2. Gmina.....	Praga Pn.	ul.Ks.Ziemowita 39	
3. Województwo.....	warszawskie	DZWONNICA	Fotografie

Bryła-niski budynek nakryty trójspadowym daszkiem (w dolnej kondygnacji) oraz daszkiem namietowym zwieńczonym sterczyzną (w kondygnacji dzwonowej).  
Opis zewnętrzny-fasada dwukondygnacyjny, z centralnie asymetrycznie umieszczonym wejściem do budynku, wieża dzwonowa przepruta czterema otworami dzwonowymi (po jednym z każdej strony) przesłoniętymi drewnianymi, poziomymi deseczkami w formie żaluzji, elewacje boczne asymetryczne, z przesłoniętymi otworami okiennymi. Elewacja północna prosta. Budynek ozdobnie oszalowany-do wysokości okien pionowymi deseczkami, wyżej poziomymi, nad oknem ponownie pionowymi ozdobnie wyciętymi. Wieża dzwonowa oszalowana poziomymi deseczkami. Na narożach dodatkowo nabite pionowe okładziny-deski. Strefa okapowa nieoszalowana. Budynek malowany farbą olejną na kolor orzechowy oraz brązowy (drzwi).  
Opis wnętrza-ściany i sufit nie malowane, dzwonnica nie oszalowana, sufit w kostnicy w kolorze naturalnego drewna, dzwony zawieszone na konstrukcji wykonanej z czterech stalowych szyn kolejowych z datą 1896 pochodzących z rozebranej bocznic kolejowej odchodzącej w stronę zachodnią od linii prowadzącej do dworca wileńskiego.

Instalacje-elektryczna.  
Kubatura- ok. 97,7 m<sup>3</sup>  
Powierzchnia użytkowa- 27,2 m<sup>2</sup>  
Obiekt zachowany w niezmienionym stanie od momentu powstania.  
Stan zachowania-budynek zachowany w niezbyt dobrym stanie, konstrukcja dzwonnicy uszkodzona na skutek zamakania desek oraz słupów konstrukcyjnych od podłoża. Deski szalunkowe do wysokości okien zawilgocone wymagają wymiany.

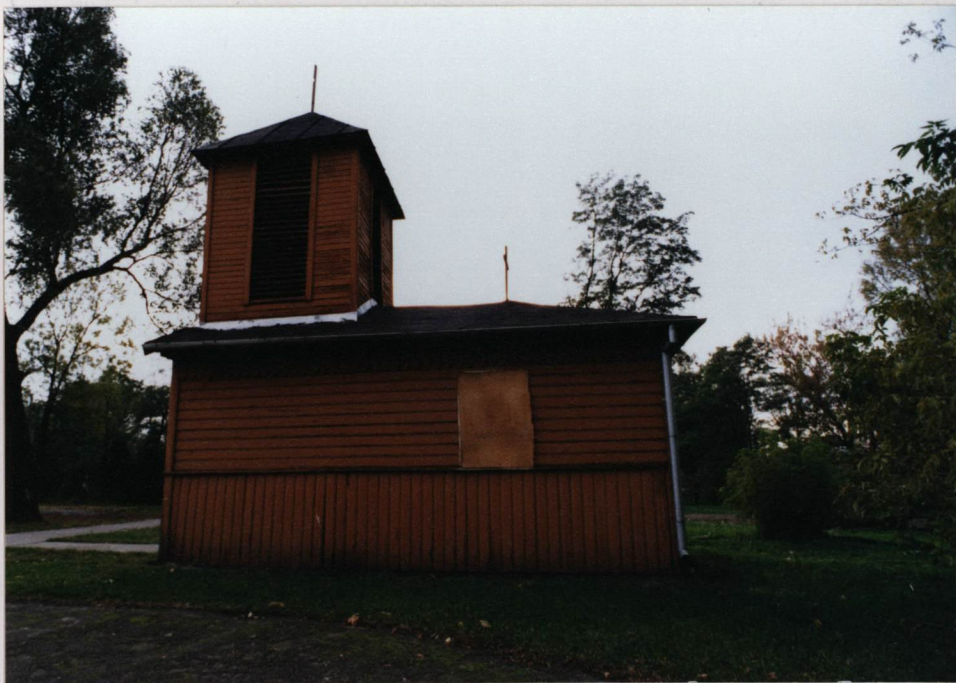
4

1. Widok od wsch.
2. Widok od strony pd-wsch.
3. Widok od strony pn-wsch.
4. Widok od pn.
5. Widok od pd.
