1. Obiekt zabytkowy

6/1 Kościół w. M.P. a) Kościół p.w. Wniebowstania Najp. Marii Panny.

Wardawa
Przyrynek 2

XV/XVIII/XIX

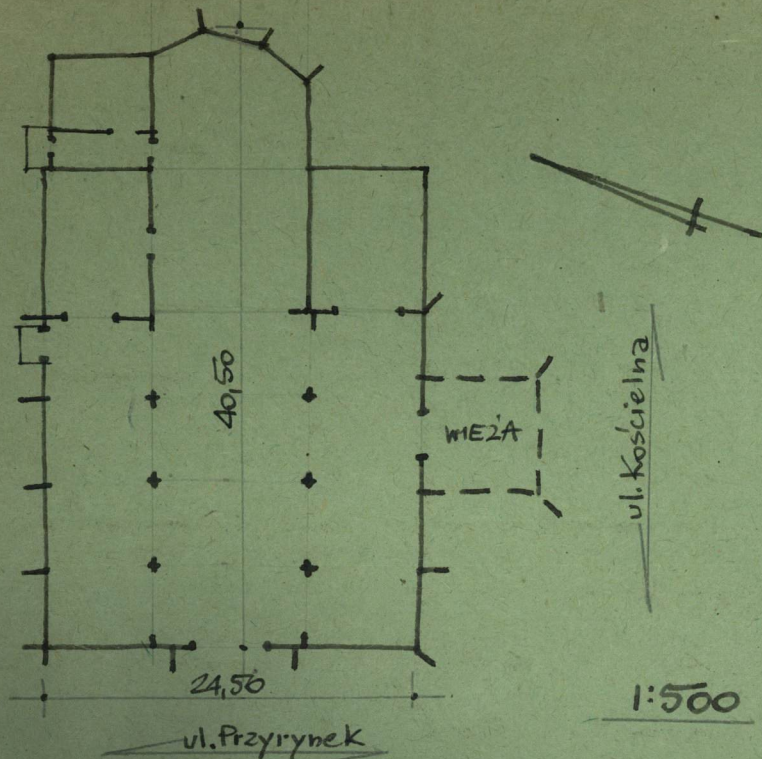
31. Szkic sytuacyjny, plan schematyczny, uwagi opisowe, fotografia

Kościół wolnostojący, 3 nawa-
wy barylikowy, z wieżą
przystawianą do elewacji
południowej. Przy preb-
terium kaplice i zakrystia.
