KARTA EWIDENCYJNA ZABYTKU NIERUCHOMEGO

PAWILON MEBLOWY „EMILIA”

1967-1969 (1970?)

ul. Emilii Plater 51

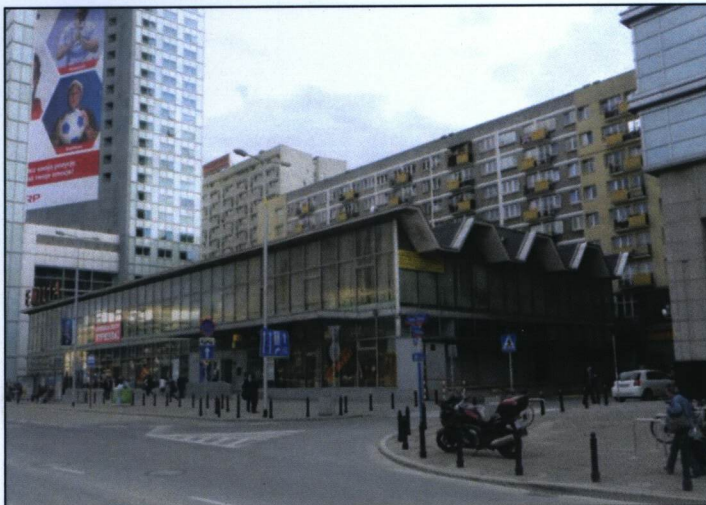
Widok ogólny od ul. Emilii Plater i Pańskiej

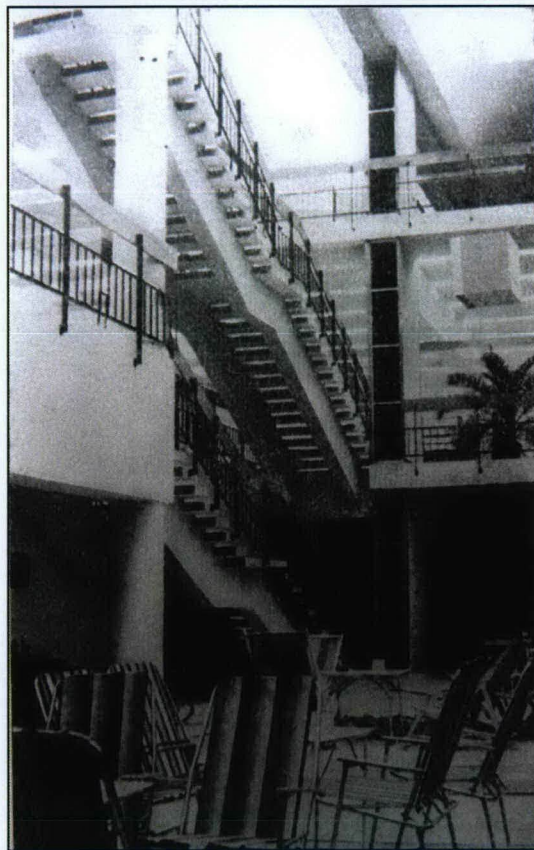
8

Schody wewnętrzne: główne w atrium – 1.biegowe żelbetowe ze stopniami płytowymi ułożonymi ażurowo na dwóch załamanych belkach w rozstawie 1,2 m. Balustrady ażurowe z prętów metalowych, pochyty z desek. Taka sama balustrada wokół przestrzeni atrium. Schody techniczne w części magazynowej – 2.biegowe żelbetowe, płytowe, pełne z balustradą ażurową metalową z prętów i pochytem z desek.

IL. 8. Fragment atrium z głównymi schodami, widok z poziomu podziemia w 1970 r.
Repr. jw.

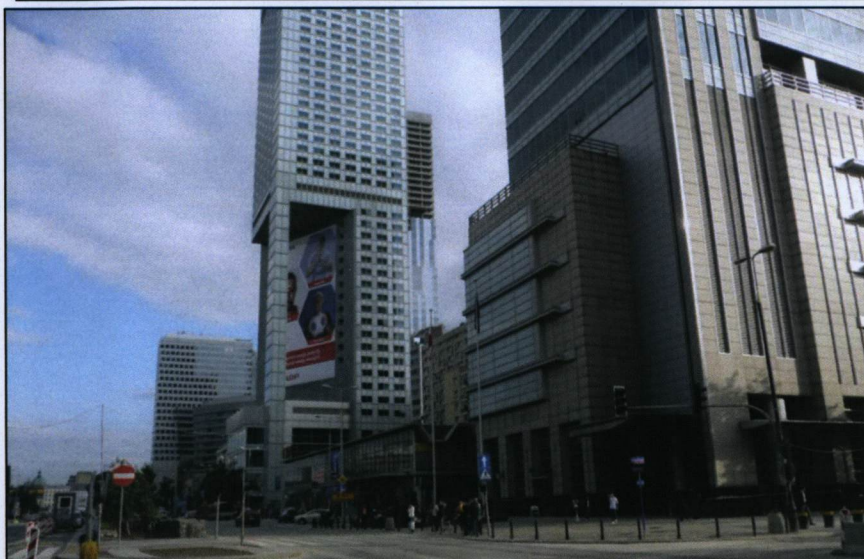
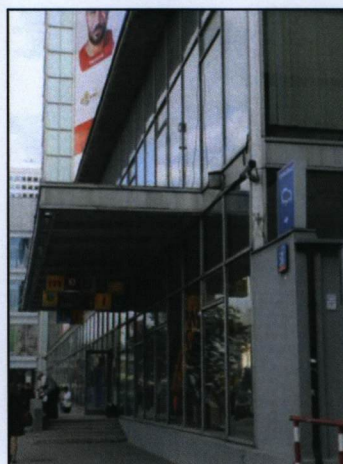
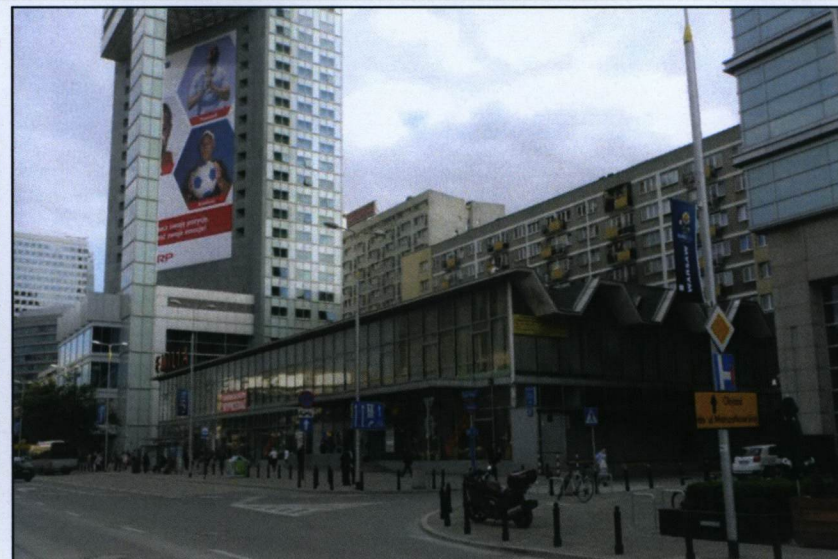
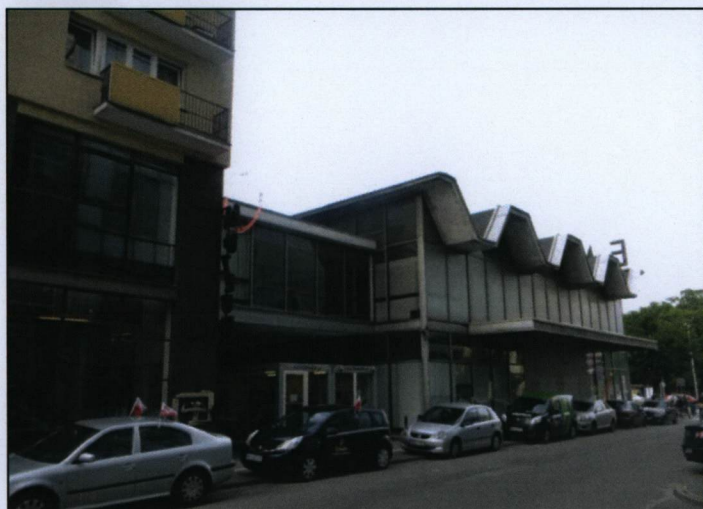
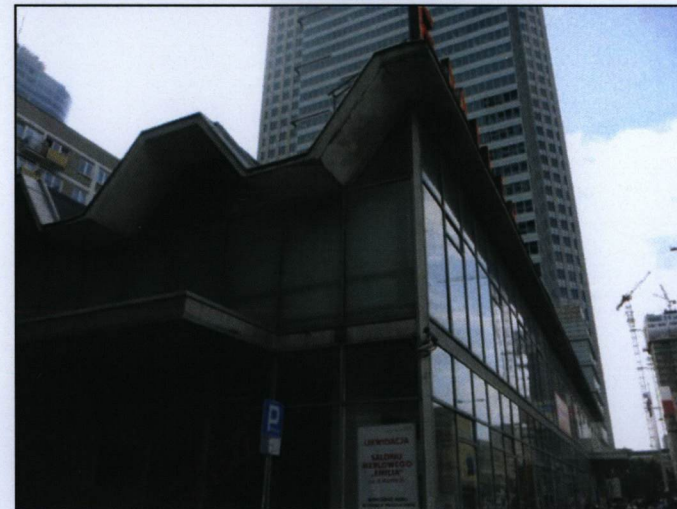
Pawilon meblowy: stan konstrukcji budynku dobry, obiekt niezawilgocony; występują nieliczne ubytki tynków i zarysowania ścian działowych piwnic przy dylatacjach oraz na zewnątrz niewielkie ubytki fragmentów cokołu.

Pawilon meblowy: ma elewacje jednolite, 2.kondygnacyjne, utworzone przez przeszklone ściany osłonowe, dla których konstrukcję stanowią stalowe słupki podtrzymujące szedowy dach. W dachu w elewacji północnej i południowej (wysuniętym w stosunku do lica ścian) trapezowe wgłębienia oparte na stalowych dźwigarach. W parterze elewacji wschodniej (od strony ul. Emilii Plater), o podziałach horyzontalnych, niesymetrycznie umieszczone wejście główne do pawilonu, akcentowane żelbetowym zadaszeniem. Po przeciwnej stronie powyżej piętra neon „EMILIA”. Drugie wejście umiejscowione centralnie od ul. Śliskiej (elewacja południowa) również akcentowane zadaszeniem. Od strony ul. Pańskiej (elewacja północna) w części parteru znajduje się rampa rozładunkowa. W elewacji tylnej (zachodniej), na piętrze, symetrycznie zaprojektowane 2 przeszklone łączniki w osiach skrajnych prowadzące do części w budynku mieszkalnym.

- IL. 18. Widok pawilonu od strony skrzyżowania ul.
Emilii Plater i Świętokrzyskiej
IL. 19. Widok pawilonu od ul Emilii Plater i Pańskiej
IL. 20. Wejście główne do pawilonu
IL. 21. Widok pawilonu od ul. Śliskiej
IL. 22. Fragment narożnika południowo-zachodniego
pawilonu (od ul. Emilii Plater i Śliskiej)

Niezbędny jest remont i modernizacja elewacji pawilonu, wskazanym jest ocieplenie stropodachu oraz uporządkowanie bezpośredniego otoczenia. Ze względu na planowaną adaptację budynku dla potrzeb Muzeum Sztuki Nowoczesnej zasadne jest włączenie przestrzeni dziedzińca – pasażu między budynkami także dla prezentacji eksponatów muzealnych.

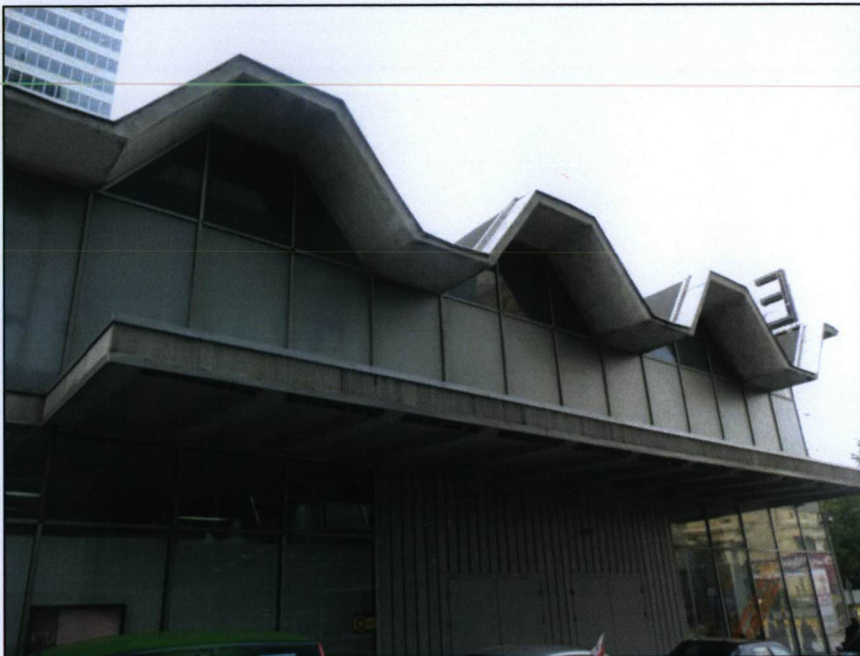
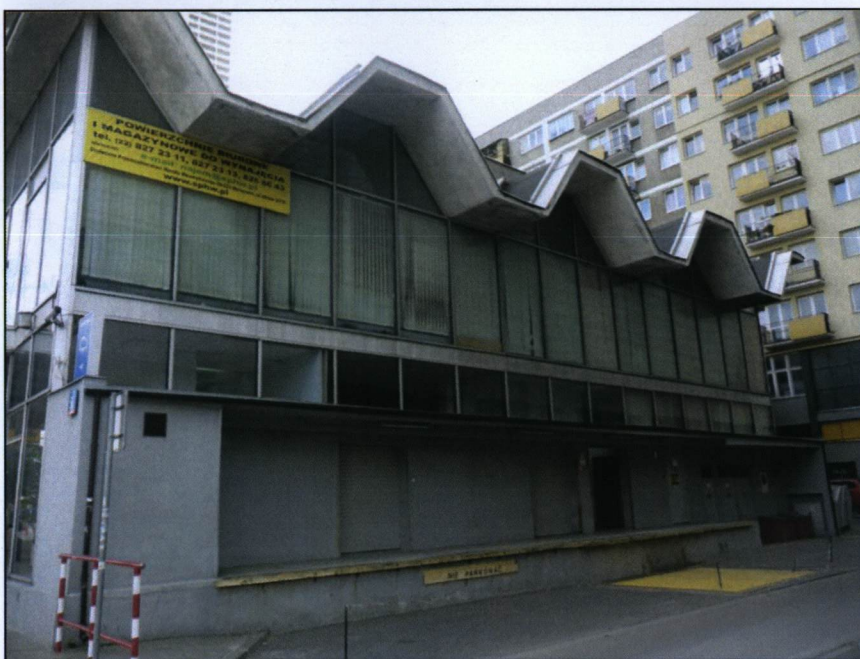
IL. 23. Fragment elewacji południowej pawilonu (od ul. Śliskiej)
IL. 24. Elewacja północna z rampą dostawczą mebli (od ul. Pańskiej)

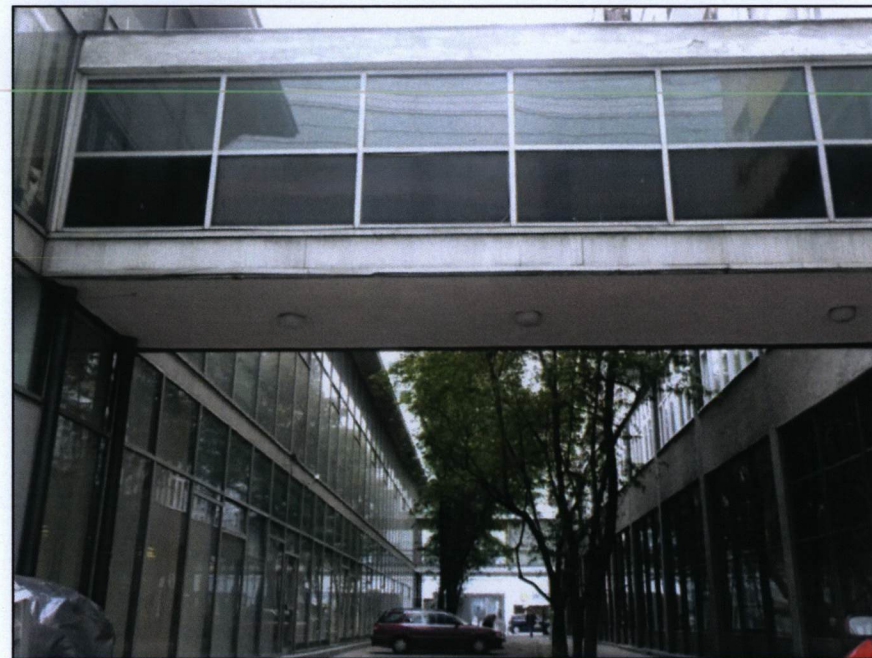
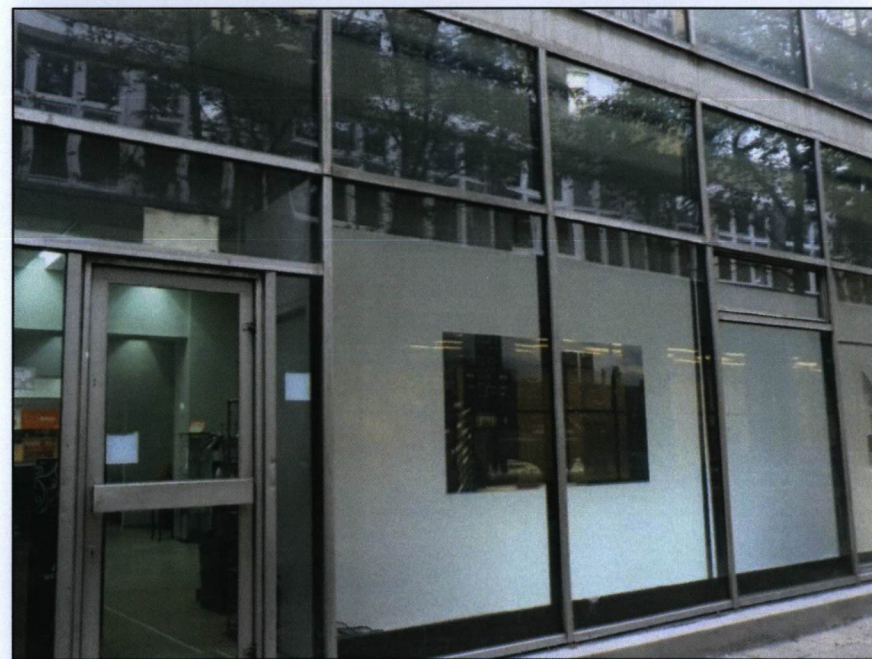
IL. 25. Dziedziniec – pasaż między pawilonem a budynkiem mieszkalnym
IL. 26. Fragment elewacji pawilonu z wyjściem na pasaż

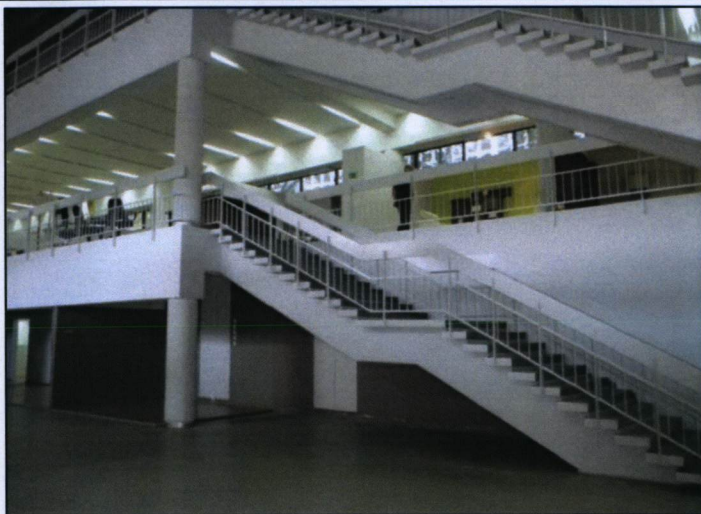
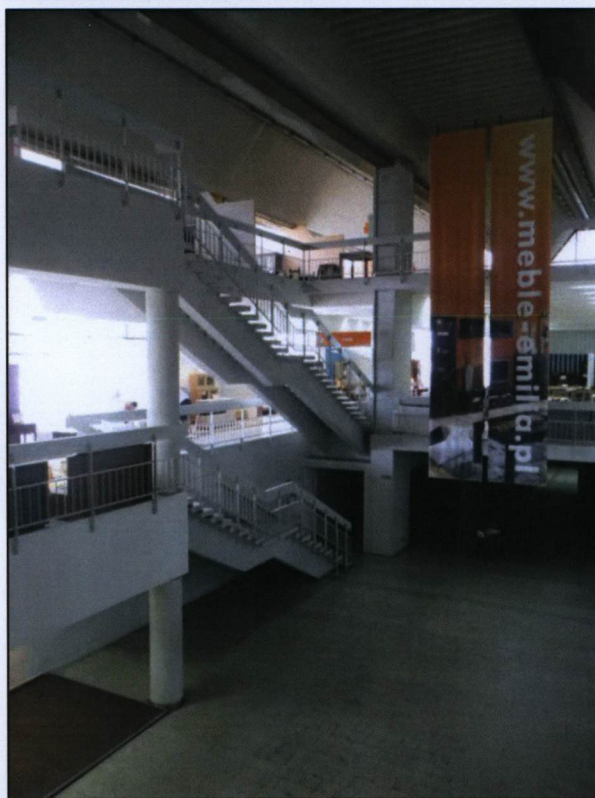
IL. 27,28. Wnętrze pawilonu z atrium i głównymi schodami

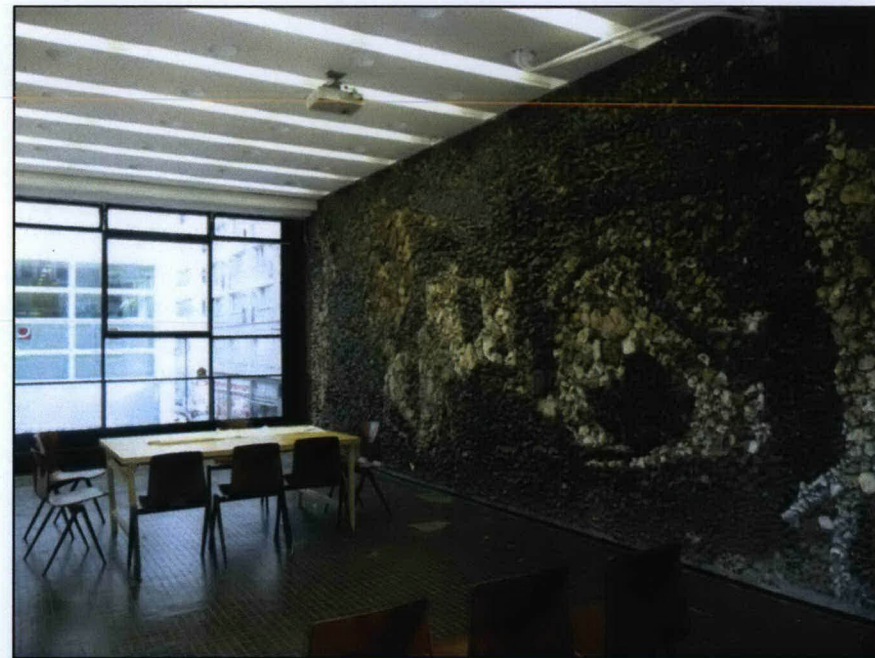
Okładziny ścian: Fragmenty elewacji parteru i piętra od strony południowej, zachodniej i wschodniej oraz słupy elewacji wschodniej, a także słupy wewnątrz pom. parteru i w d. kawiarni na piętrze wyłożone czarną terakotą (drobna kostka). Na ścianach pom. d. kawiarni mozaiki z kamienia łupanego. W korytarzu piętra lamperie olejne.

IL.55,56. Mozaiki kamienne na ścianach sali konferencyjnej muzeum d. kawiarni pawilonu meblowego. **IL. 57.** Schody między parterem i piętrem w d. kawiarni pawilonu. **IL. 58.** Schody w części gospodarczej (północnej) budynku. **IL. 59.** Korytarz 1.piętra przy pom. biurowych. **IL. 60.** Wnętrze pokoju biurowego na 1.piętrze budynku.
