Nr 1214

28/2 BUDYNEK ROZLEWNI

W A R S Z A W A

ul. Żabkowska 27/31

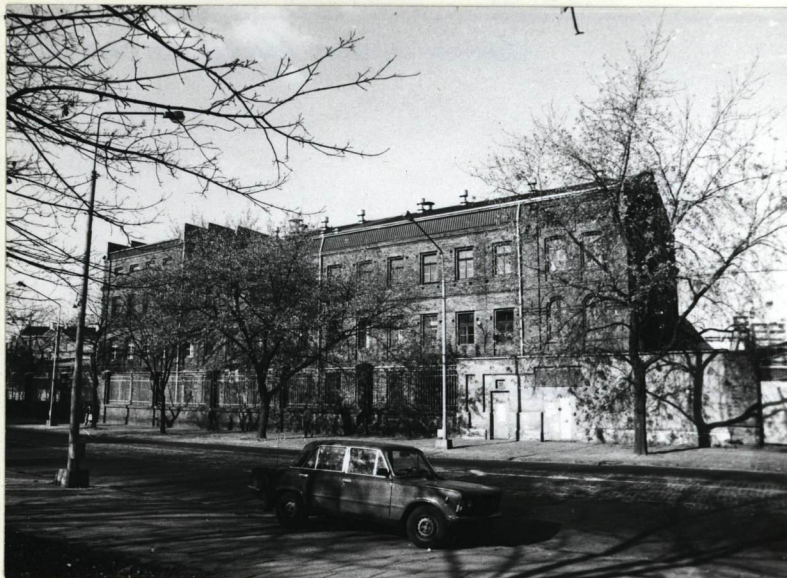
Sytuacja: budynek usytuowany w pd. części zespołu w pobliżu ogrodzenia od strony ul. Ząbkowskiej, krótszym, zach. bokiem dostawiony do magazynu wyrobów gotowych, od pn. dostawiony budynek produkcyjny, od pd.-wsch. stacja "trafo" oraz budynek mieszkalny przy ulicy Ząbkowskiej

Elewacje: pd.: siedemnastoosiowa, cztery pierwsze osie czterokondygnacyjne, pozostałe trójkondygnacyjne, kondygnacje wydzielone oraz całość ~~zwieńczona~~ zwieńczona profilowanym gzymsem, dolna kondygnacja boniowana pasowo, z wyjątkiem dwóch ostatnich osi, wszystkie otwory okienne prostokątne, w 15 osi przyziemia otwór wejściowy, dwie ostatnie osie ujęte pilastrami, zwieńczone profilowanym gzymsem z fryzem kostkowym, o kondygnacjach wydzielonych profilowanym gzymsem, w przyziemiu prostokątny, zamknięty łukiem odcinkowym otwór okienny z archiwoltą wysuniętą przed lico ściany, w drugiej kondygnacji dwa prostokątne, zamknięte łukiem pełnym otwory okienne z archiwoltą łuku wysuniętą przed lico ściany, wspartą na odcinkach profilowanego gzym-su z fryzem ząbkowym, w trzeciej kondygnacji dwa prostokątne, zamknięte łukiem odcinkowym otwory okienne z archiwoltą łuku wysuniętą przed lico ściany, poniżej prostokątne płyciny

zach.: czteroosiowa, czterokondygnacyjowa, trzecia kondygnacja zwieńczona profilowanym gzymsem, całość zwieńczona schodkowym szczytem, w każdej osi prostokątna płycina sięgająca do wysokości trzeciej kondygnacji

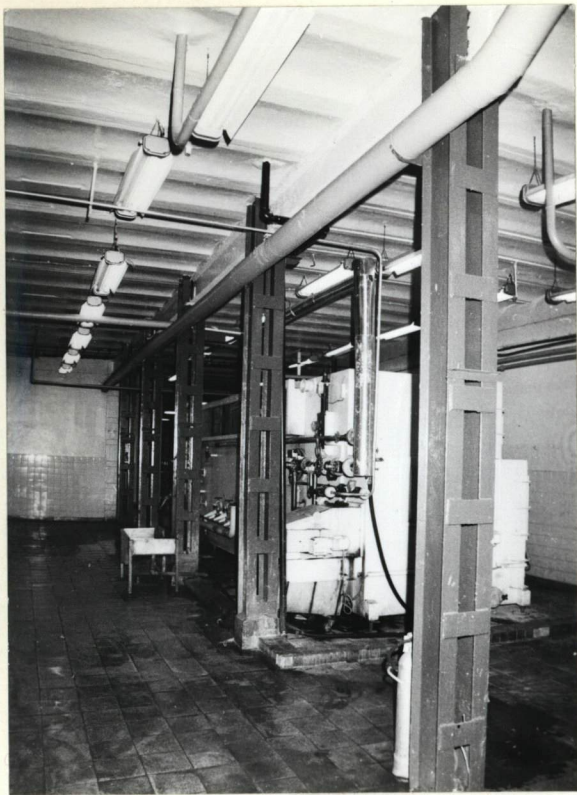
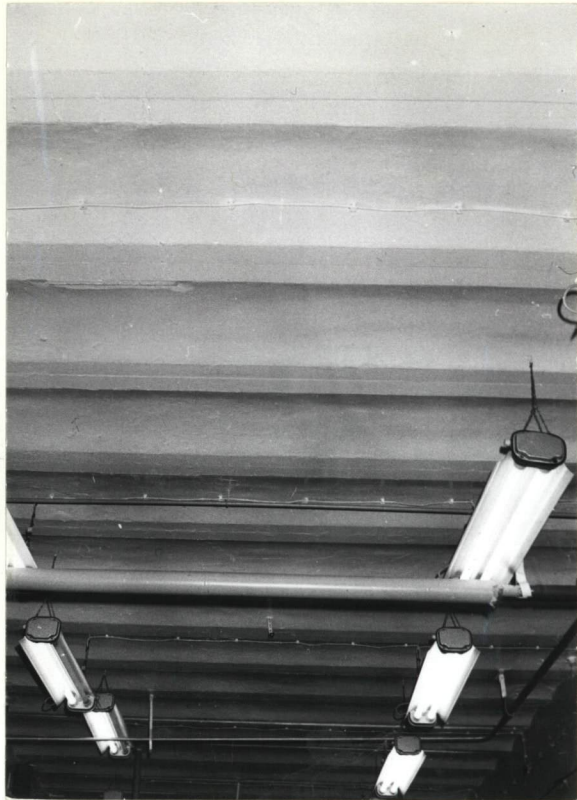
1. The first photograph shows the interior of the building, which is a large, open space with a high ceiling and a concrete floor. The space is filled with various pieces of equipment, including pipes, valves, and machinery. The lighting is bright, and the overall atmosphere is industrial.

2. The second photograph shows a close-up view of the machinery, which appears to be a large, complex piece of equipment with many pipes and valves. The machinery is made of metal and has a dark, polished finish. The background is dark, and the lighting is focused on the machinery.
