Obiekt

Dworek

Ujazdowo

1. Zdjęcia, plan sytuacyjny

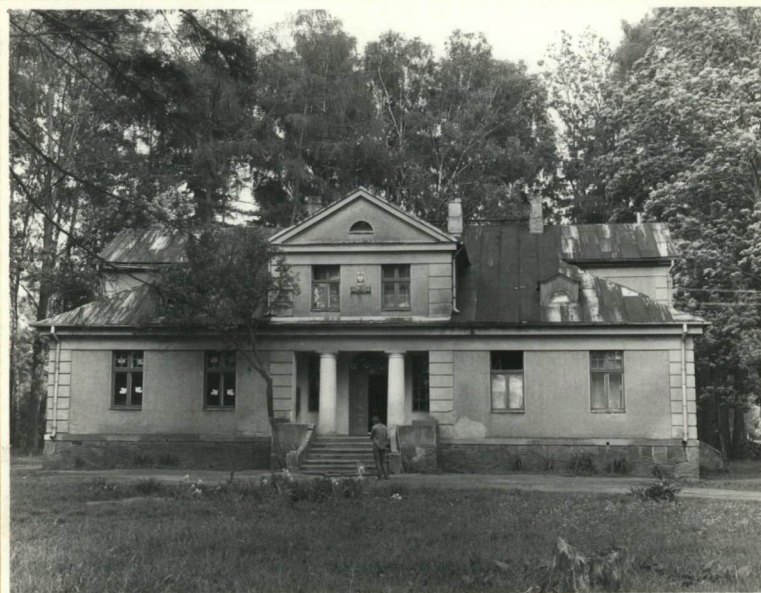
Dworek usytuowany 2 km. na pd. od drogi Ciechanów-Płock w obrębie rozległego i dobrze zachowanego założenia parkowego z licznymi okazami starodrzewiu /świerki/, od pn. staw, podjazd wokół dużego klombu. Murowany z cegły na zaprawie wapiennej, tynkowany /szary tynk-tzw. baranek/, nad piwnicą od pd. strop Kleina, nad pomieszczeniami stropy drewniane z pod-sufitką, więźba dachowa drewniana o konstrukcji krokwiowo-płatwiowej dwu-stołcowej, dach kryty blachą ocynkowaną. We wnętrzu, w pomieszczeniach podłogi z desek układanych w kwadraty, częściowo pokryte wykładziną PCV, drzwi drewniane, w większości dwuskrzydłowe, płycinowe i przeszklone, pomalowane na kolor brązowy. Drzwi frontowe zamknięte półkoliście z nadświetłem, okna dwudzielne od strony elewacji bocznych częściowo trójdzielne, skrzynkowe, jednokwaterowe ze ślaniem dwu-i trójdzielnym dwukwaterowym, schody na poddasze wylewane lastrykowe, zabiegowe ze spocznikiem. W pomieszczeniach, w trakcie tylnym piece z białych kafl ceramicznych z dekorowanymi fryzami. Posadowiony na planie prostokąta z niewielkim tarasem przed wglębnym portykiem od frontu/od strony zach./i salonem zamkniętym półkoliście na osi budynku od ogrodu. Układ wnętrz dwutraktowy z hallem na osi w trakcie frontowym i klatką schodową w pomieszczeniu z prawej strony hallu, pomieszczenia w amfiladzie. Bryła słabo rozczłonkowana, parterowa z nadstawkami, częściowo podpiwniczona z wysoką podmurówką z ociosanego kamienia polnego, przekryta dachem czterospadowym, nadstawki we wszystkich elewacjach nakryte daszkami dwuspadowymi. Elewacja frontowa wychodząca na zach. 7-osiowa, zsymetryzowana, z 3-osiowym portykiem wglębnym wspartym na kolumnach o gładkich trzonach i uproszczonych kapitelach. Ponad wysokim cokołem otwory okienne o wykroju prostokątnym, nad nimi gładki szeroki fryz i silnie wysunięty gzyms podokapowy. Nadstawka na osi wejścia frontowego dwuosiowa z trójkątnym przyczółkiem przeprutym półkolistym świetlikiem, flankowana dwiema niewielkimi drewnianymi facjatkami z półkolistymi świetlikami. Naroża elewacji, portyku i nadstawki boniowane. Elewacja boczna od pn. 2-osiowa, z boniowanymi narożami. Ponad silnie wyodrębnionym gzymsem nadstawka na osi budynku przepruta dwoma prostokątnymi otworami okiennymi, ukształtowana analogicznie do nadstawki w elewacji front. Elewacja ogrodowa od wsch. 7-osiowa, rozwiązana symetrycznie z zamkniętym półkoliście ryzalitem mieszczącym salon na osi poprzecznej dworu. Ponad ryzalitem taras, połać dachu przepruta nadstawką dwuosiową ukształtowaną analogicznie do pozostałych. Nadstawka flankowana dwiema niewielkimi facjatkami doświetlającymi strych. Elewacja boczna od pd. 4-osiowa z wejściem kuchennym przy narożniku pd.-wsch. Cokół przepruty dwoma okienkami piwnicznymi, nadstawka na osi, naroża boniowane. Instalacje: elektryczna, wodociągowa, telefoniczna, odgromowa.

<p>14. Kubatura</p> <p>2555 m<sup>3</sup></p>	<p>15. Powierzchnia użytkowa</p> <p>440 m<sup>2</sup>.</p>	<p>16. Przeznaczenie pierwotne</p> <p>mieszkalne</p>	<p>17. Użytkowanie obecne</p> <p>szkoła i mieszkania nauczycieli</p>
<p>18. Prace budowlane i konserwatorskie, ich przebieg i dokumentacja</p> <p>1939-1945 - położenie tynków k.lat 50-ch - naprawa kominów ok.1970 - wymiana rynien</p>	<p>19. Stan zachowania (fundamenty, ściany zewnętrzne ściany, wewnętrzne, sklepienia, stropy, konstrukcje dachowe, pokrycia dachu, wyposażenie i instalacje)</p> <p>Budynek w bardzo dobrym stanie technicznym.</p>		
<p>20. Najpilniejsze postulaty konserwatorskie</p> <p>Budynek wymaga nowego pokrycia dachu.</p>
