1. Obiekt 3401  
KOMPLEKS CUKROWNI I KARTA ZBIORCZA

2. Czas powstania  
ok. 1882 r.

3. Miejscowość  
CIECHANÓW

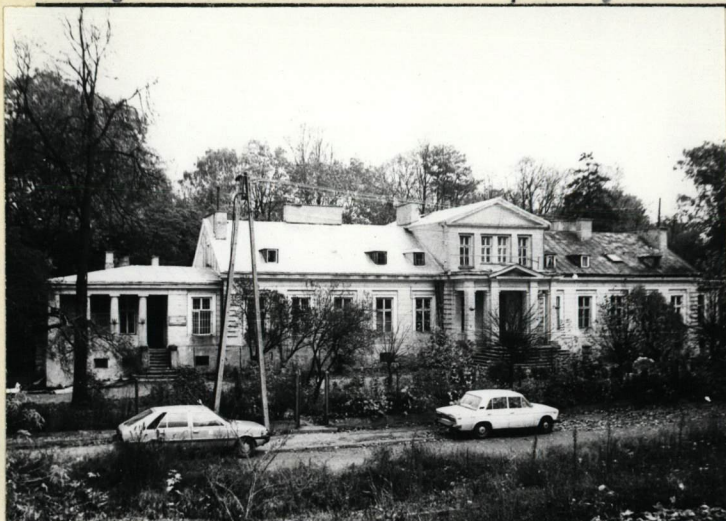
1. Plan sytuacyjny całego zało-  
żenia cukrowni z 1916r.
2. Fragment planu z 1916r uka-  
zujący zespół domu dyrekcyi  
i park przy nim,
3. 4, tzw. "Pałacyk" dom dyrekcyi  
i administracji widok ogólny  
i fasada, por. kartę obiektu.
5. Fragment planu z 1916r. uka-  
zujący zespół cukrowni i domu  
dla urzędników
6. d. dom dla urzędników i kadry  
inżynierów - widok od zach.
7. dom dla urzędników - widok  
od podwórza od wsch.
8. Widok ogólny cukrowni od pld.
9. Budynek d. produktowni, ob.  
klarownia i mieszalnia - por.  
kartę ~~obiekta~~ obiektu,
10. Budynek niedokończonej cuk-  
rowni z 1906r.

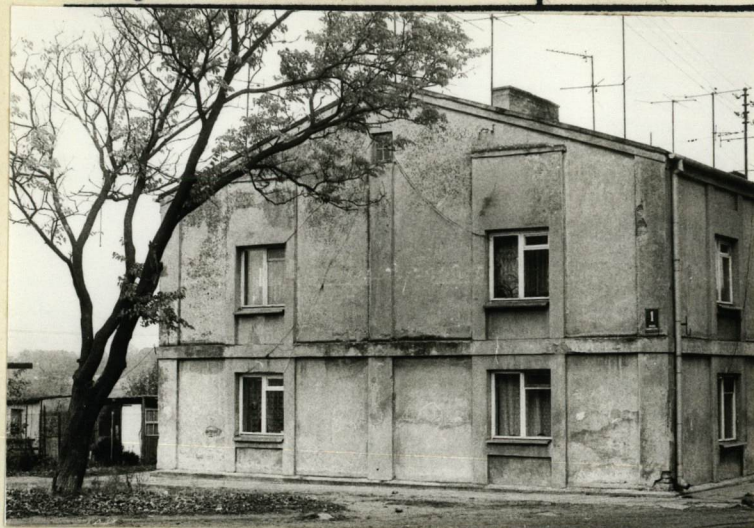
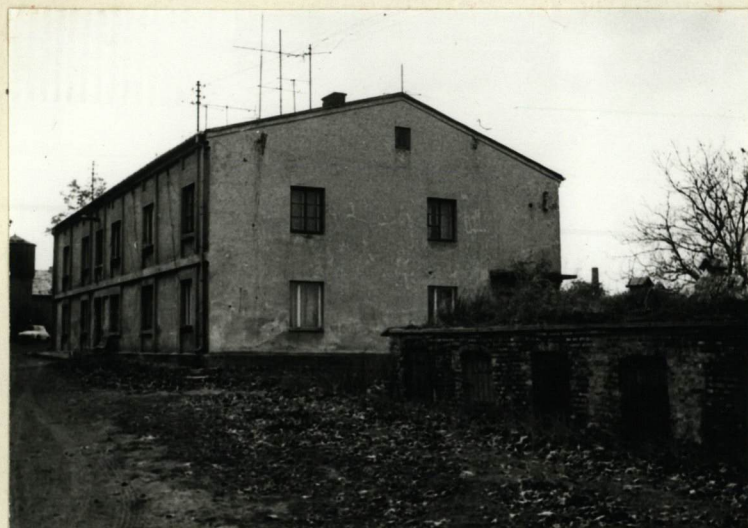
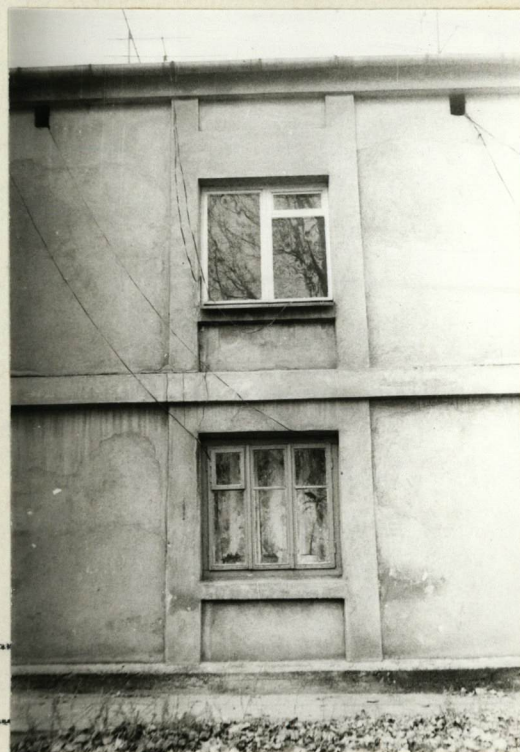
20. Fragment planu sytuacyjnego z 1916r. ukazujący mieszkalną osadą fabryczną,  
21. osada fabryczna - dom nr 1. elewacja gł.  
22. 23, 24. osada fabryczna - dom nr 1: elewacja zach, widok od wsch. oraz fragment elewacji gł.  
25. osada fabryczna - dom nr 2 -widok ogólny od zach. z dachu magazynu cukru  
26. 27. osada fabryczna - dom nr 3: widok ogólny od zach oraz fragment elewacji gł. - por. kartą obiektu domu nr 2 i 3  
28. 29. osada fabryczna - d.szkoła, widok fasady od pld. oraz jej fragment, por. kartę obiektu.  
30. osada fabryczna - d.ochronka, widok od pld.-wsch. por.kartę obiektu,

Na pld. od cukrowni znajduje się duży zespół mieszkalnej osady fabrycznej - największy w całym kompleksie. Budynki w nim stojące pochodzą z dłuższego okresu budowlanego. Najstarszy dom z 1882-<sup>nr</sup> 1 został dość gruntownie przerobiony podczas remontu w 1972r.: układ wnętrza, forma okien, Elewacje zmienione w małym stopniu. Następnie wzniesiono domy nr 2 i 3, a także dom Osiedle Szczurzyn 1 - przebudowany w ostatnich latach. Równolegle wybudowano liczne piwnice, komórki murowane. Nieco później, chyba już w latach 90-tych wzniesione najciekawszy architektonicznie budynek szkoły oraz parterową ochronkę - nadbudowaną w 1956r. Układ zespołu dość regularny, czytelny mimo licznych późniejszych dobudówek, nowego hotelu robotniczego /1960/. W 1983 spłonęła murowana z cegły i żużlu obora.

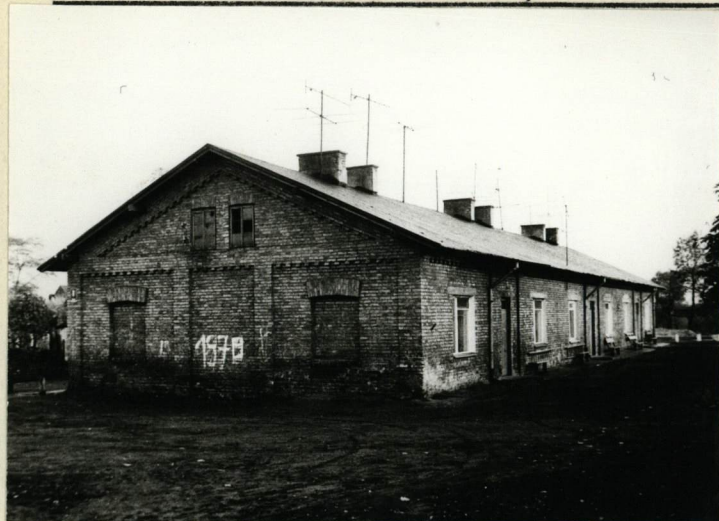
31

31. Osada fabryczna - dom Osada  
Szczurzyn nr 1. widok od pñn.-zac  
32. 33. dom j.w. widok od pñn.-wsch.  
i elewacja pñd.  
34. Osaday fabryczna - d.chlewnie  
i ustępy- widok ogólny od pn.-zac  
z dachu magazynu cukru, por.kartę  
obiekту,

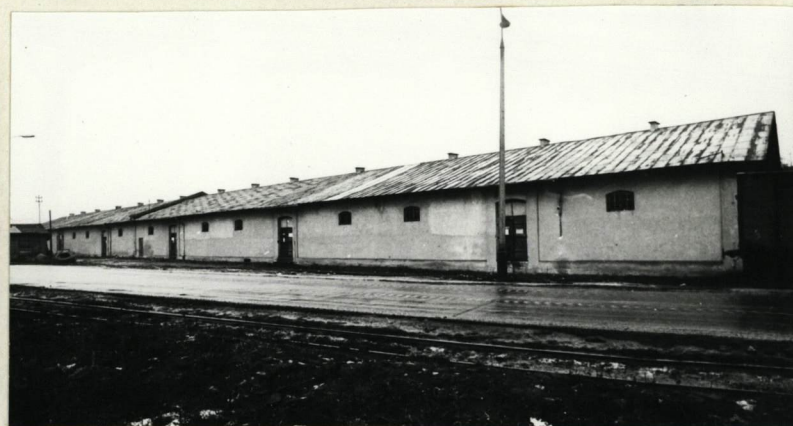
35

35. Magazyn cukru na zach. od osady  
fabrycznej. widok od zach.  
36. Kozłownia do ogrzewania w/w ma-  
gazynu, widok od pñd. por. kar-  
tę obiektu,

Na zach. od osady, odgraniczając ją od torów kolejowych długi na ponad 100 m magazyn cukru. Został on wzniesiony zapewne w 1882r. z cegły i żużlu. Przy jego zach. ścianie stoi parterowy dom mieszkalny, pierwotnie kotłownia. Obecna kotłownia powstała /?/ tuż po wybudowaniu magazynu stoi na psi poprzecznej magazynu od zach. Między magazynem a osadą - domem nr 2 stoi wieża ciśnień z 1946r.

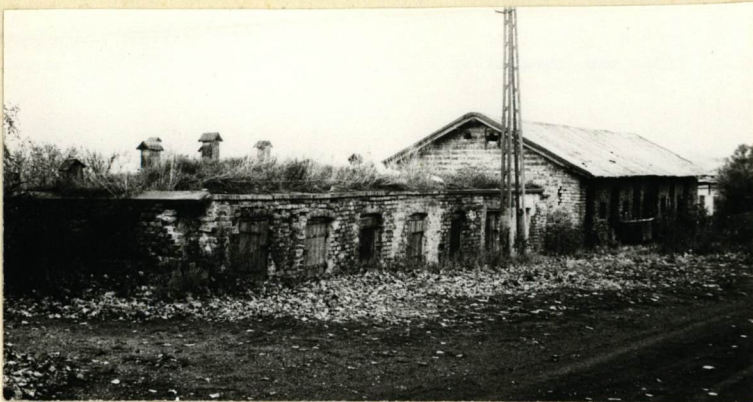
37

37. Piwnice i komórki w pñn. części osady fabrycznej przy domu nr 1.
38. Komórki - por, il. 37,
39. Osada fabryczna - komórki przy d. ochronce.
40. Osada fabryczna - zniszczone piwnice na wsch. od domu nr 3.
41. Osada fabryczna - spalona w 1983r. obora na wsch. od domu nr 3.
42. Osada fabryczna - wieża ciśnien na pñn.-zach. od domu nr 2.

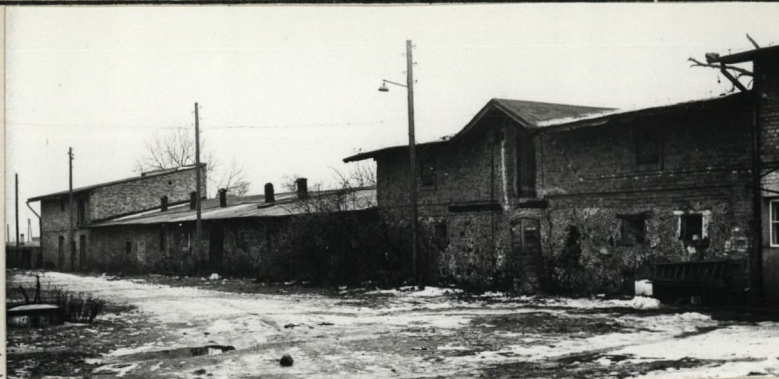
44. Folwark Szczurzyn - dom mieszkalny - widok od wsch.

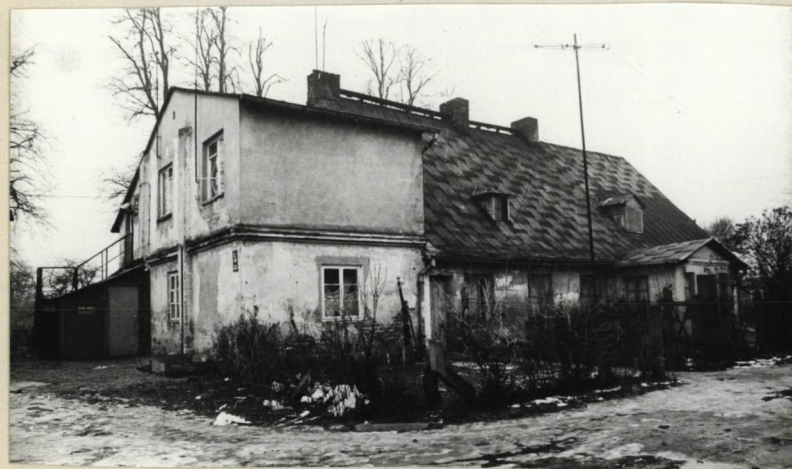
45. Folwark Szczurzyn - spichlerz, stajnia i sieczkarnia w części zach. - widok od płn.-wsch.

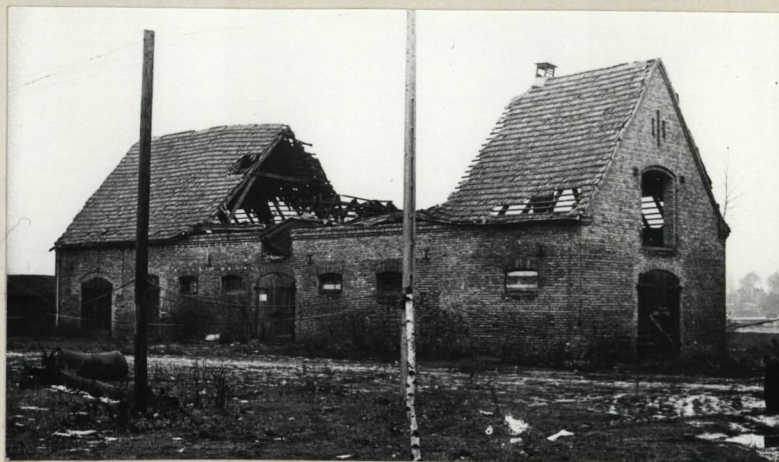
46. Folwark Szczurzyn - obora w części wsch. widok od zach.

W pld. krańcu kompleksu usytuowany jest zespół gospodarczy Folwark Szczurzyn. W jego skład wchodzi: drewn./mur. dom mieszkalny - przebudowany, spichlerz z kamienia i cegły, obora z kamienia i cegły, stajnia i sieczkarnia murowane, dwie obory z cegły i kamienia i inne domki gospodarcze. Obecnie obie obory w złym stanie, płn. bez dachu częściowo. Nie istnieje drewniana stodoła zamykająca zespół od pld.

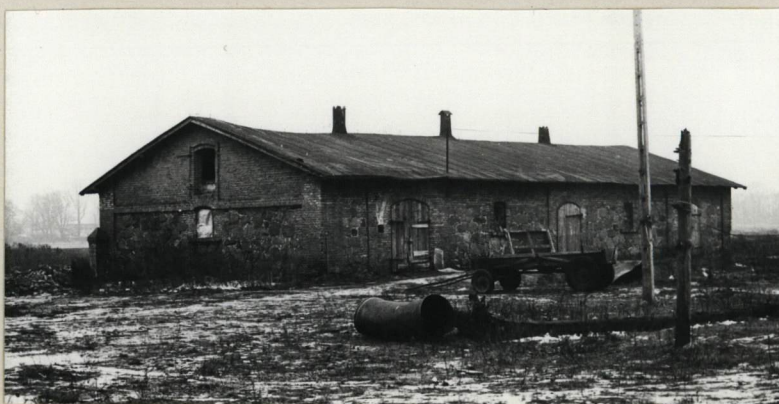
47. Folwark Szczurzyn - obora w części wsch. - widok od płn.-zach.
