KLASZTOR DOMINIKANOW ob. PLEBANIA
w zespole klasztornym p.w. św. Krzyża

4 ćw. XVII wieku

WYSOKIE KOŁO

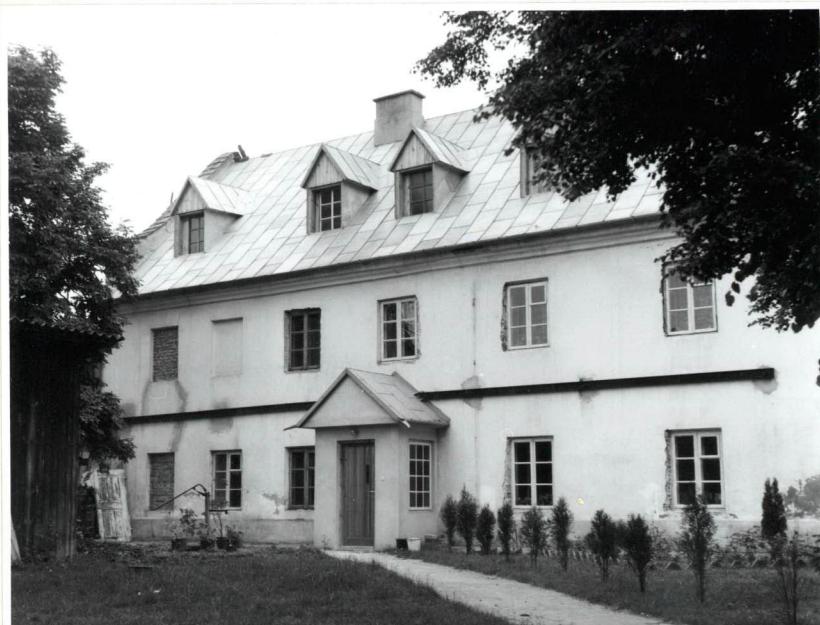
II. Zdjęcia, plan sytuacyjny, rzuty

Rzut: Założony na planie wydłużonego prostokąta z prostokątną dobudówką od zachodu oraz dwoma parami zabudowanych ganków od północy i południa. Układ wnętrza dwutraktowy, wielodziałowy, częściowo przebudowany /piętro i część parteru/.

Bryła: Prostopadłościenna, 2-kondygnacyjowa nakryta dachem dwuspadowym z mansardami od północy. Przybudówka od zachodu przekryta dachem pulpitowym, ganki dwuspadowymi.

Elewacje: Frontowa /płn./ 10-osiowa, niesymetryczna, z blendami od wschodu, z mansardami w połączeniach dachowych. Elewacja wschodnia 2-osiowa. Otwory wyznaczające osie ujęte trzema oskarpami obitymi blachą. Szczyt elewacji zakryty trójkątnym zwieńczeniem, w którym niewielkie okno poddasza. Elewacja południowa 11-osiowa, z dwoma gankami na 3-, 8- osi od wschodu, bez dekoracji.

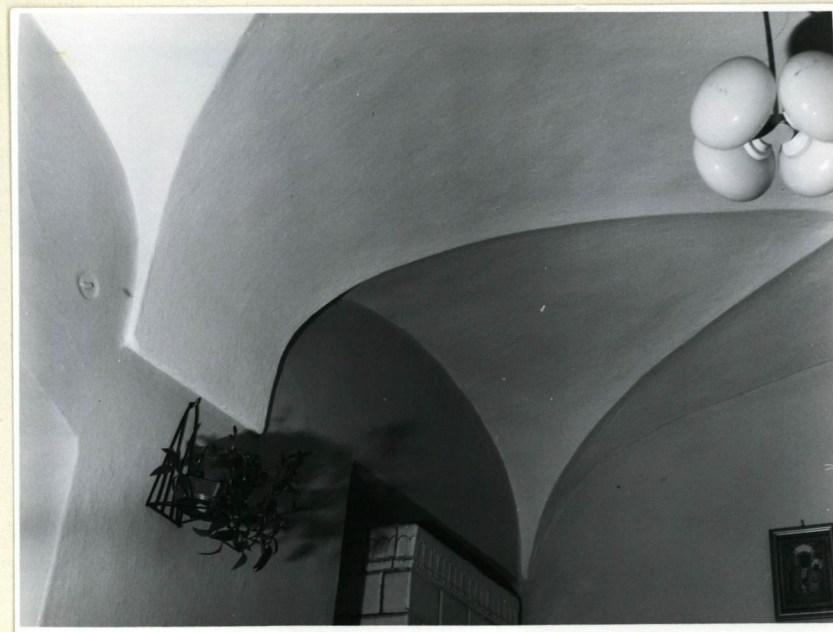
sklepinie na parterze

Wnętrze: dwutraktowe, ściany do wysokości ok. 1,2 m malowane farbami olejnymi, powyżej i sufity farbami klejowymi. Posadzki ceramiczne na parterze i podłogi deskowe na piętrze i częściowo na parterze. W części pomieszczeń na parterze zachowało się sklepienie kolebkowe na gurtach.

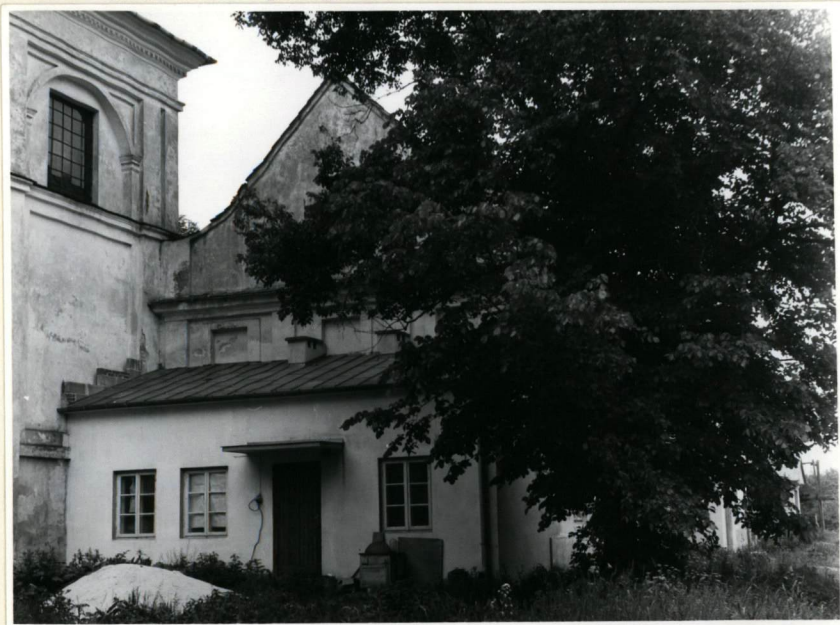
elewacja zach.

c.d. 13. Elewacja zachodnia w całości zakryta 4-osiową przybudówką, w której drzwi wejściowe. Szczyt analogiczny jak w elewacji wschodniej. Elewacje obiega uskokowy, nieznacznie wyładowany gzyms.
