**KARTA EWIDENCYJNA ZABYTEKÓW
ARCHITEKTURY I BUDOWNICTWA**

ZESPÓŁ PAŁACOWO-PARKOWY Z POLWARKIEM SZCZAWIN

XVI-XVIII w.,
1830 r., - pocz.

XX w. S Z C Z A W I N

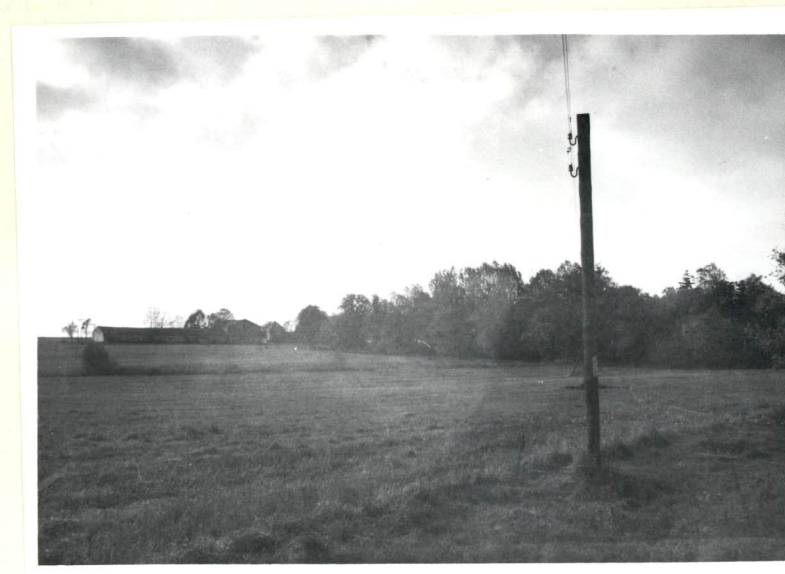
1. Plan orientacyjny.
2. Panorama zespołu - widok od pd-wsch.
3. Główna aleja dojazdowa - widok od strony wjazdu.
4. Kępa parku - widok od południa.
5. Pałac - elewacja frontowa.
6. Pałac - elewacja ogrodowa.
7. Aleja w parku - widok spod pałacu w kierunku północno-wschodnim.
8. Park - wnętrze północno-zachodnie.
9. Aleja na południowo-zachodniej granicy parku, widok od północnego-zachodu.
10. Stodoła - elewacja północno-wschodnia.
11. Stodoła - elewacja południowo-zachodnia.
12. Stodoła - elewacja południowo-wschodnia.
13. Stodoła - wnętrze, widok ogólny.
14. Czworak - elewacja południowo-zachodnia.
15. Czworak - elewacja północno-wschodnia.
16. Czworak - elewacja północno-zachodnia.
17. Figura Matki Boskiej przy drodze z Goworowa, na wysokości aleji wjazdowej do zespołu.

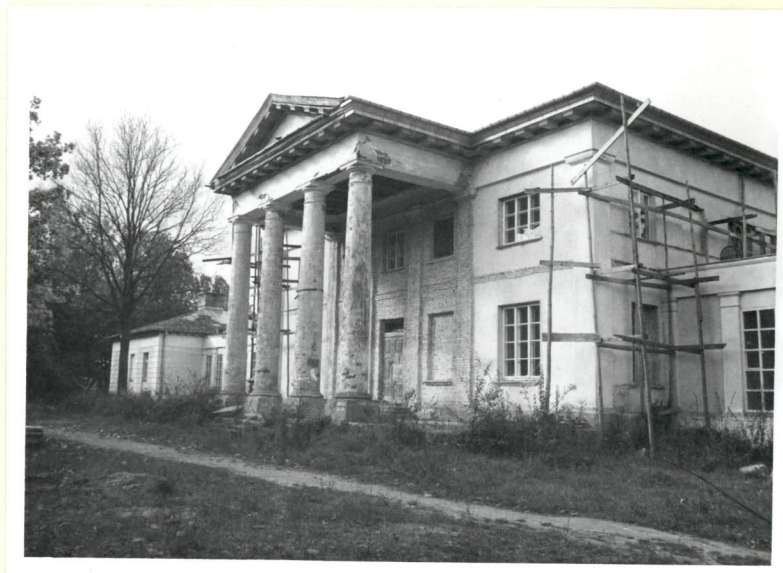
5.

Pałac w Szczawinie usytuowany jest w centralnym punkcie założenia, na osi północny-wschód, południowy-zachód. Jest to jeden z najpiękniejszych pałaców późnoklasycystycznych w okolicach Warszawy. Składa się z pięcioosiowego korpusu głównego i dwóch trójosiowych pawilonów bocznych, połączonych z korpusem prostymi galeriami. Na osi elewacji frontowej potężny, czterokolumnowy portyk toskański z trójkątnym frontonem. Całość pokryta spłaszczonymi dachami z szerokimi

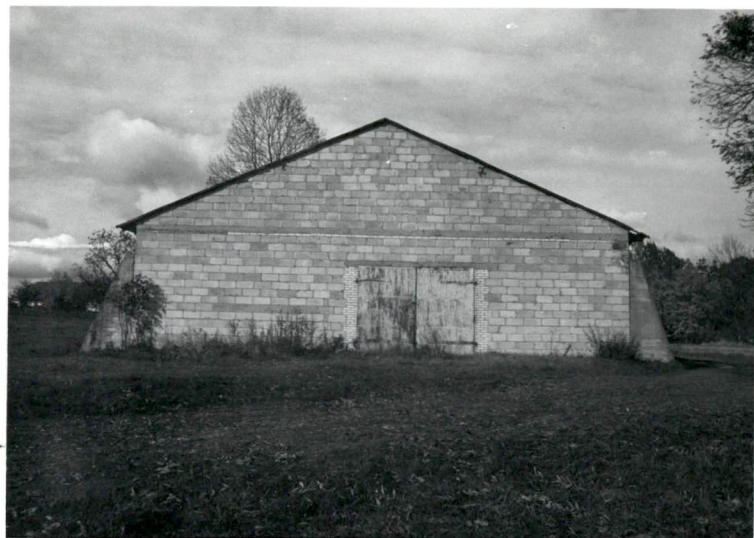
12.

Stodoła, wzniesiona w początkach XX w., usytuowana jest w południowo-zachodniej części założenia pałacowo-parkowego z folwarkiem w Szczawinie. Do jej północno-zachodniej elewacji bocznej przylega budynek spichlerza, elewacją frontową była zwrócona pierwotnie na północny-wschód. Obecnie dawne wrota zamurowano, a wejście znajduje się w elewacji szczytowej, południowo-wschodniej.

Elewacje zmienione poprzez zamurowania wrót i wstawienie otworów okiennych. Pierwotnie elewacje wzdłużne trójosiowe, z rytmem jedenastu szkarp, z wąskimi wywietrznikami w kształcie krzyża
