Nr MAZOWIECKIE
5488

Piec kręgowy.

1932r.

Ilża

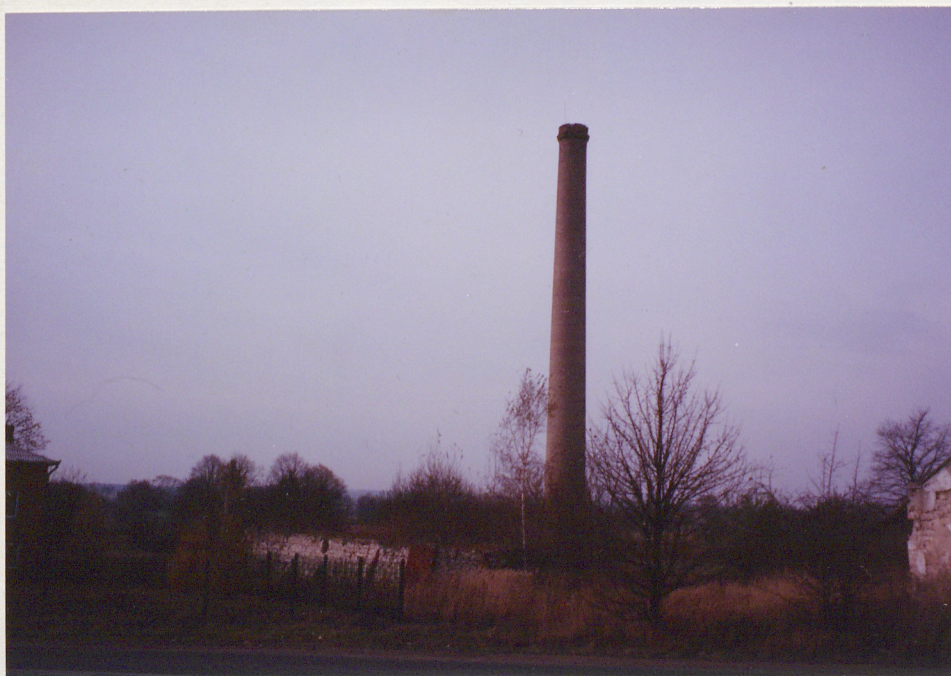
Piec kręgowy usytuowany jest 1,5 km od centrum miasta-Iłża, 20 m od drogi Iłża-Ostrowiec Świętokrzyski, na zach.
W otoczeniu znajdują się domy jednorodzinne i pola uprawne.

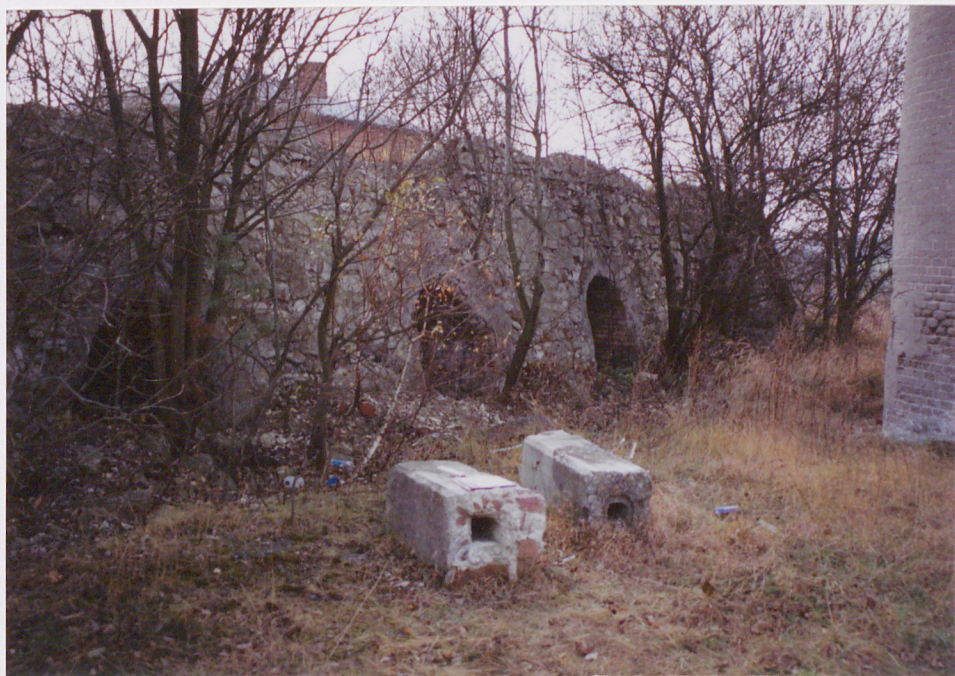
2.

SPIS ZDJĘĆ : 1.Widok z szosy Iłża - Ostrowiec Świętokrzyski. 2.Widok od zach. 3.Widok od pd.
4.Widok od wsch. 5.Widok od pn. 6.Wolnostojący komin z cegły. 7.Korona komina 8.Fragmenty
kanału dymowego łączącego piec z kominem. 9.Kanał ogniowy. 10.Warstwy poprzeczne obmurza
pieca.

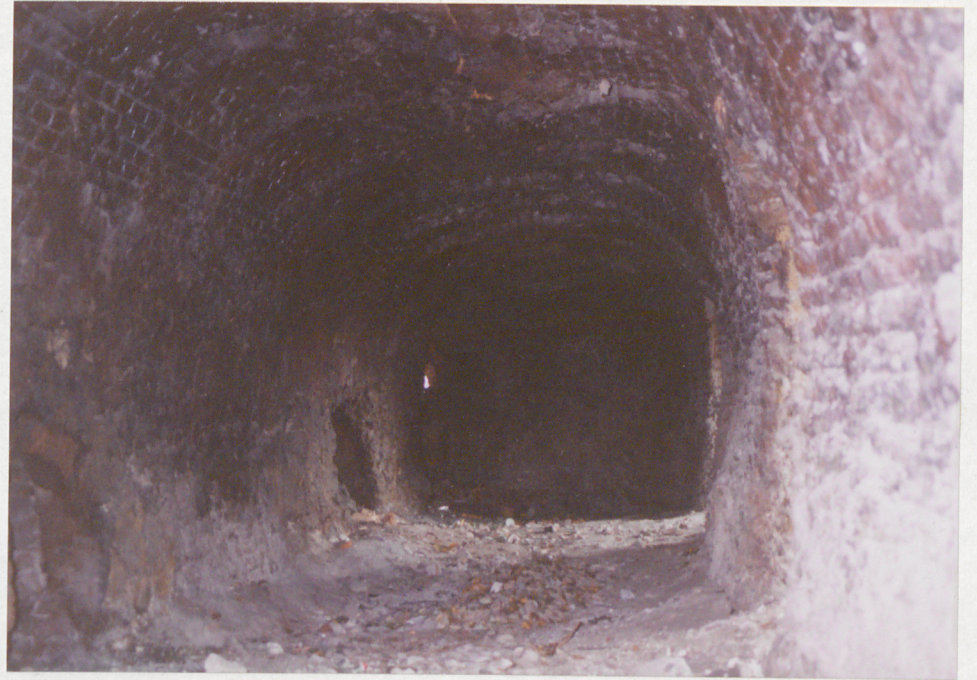
9.

18. Prace budowlane i konserwatorskie, ich przebieg i dokumentacja		19. Stan zachowania (fundamenty, ściany zewnętrzne, ściany wewnętrzne, sklepienia, stropy, konstrukcje dachowe, pokrycie dachu, wyposażenie i instalacje) Kanał ogniowy – wew. obmurze zeszkliwione na skutek długotrwałej zbyt wysokiej temperatury, posiada duże odkształcenie, sklepienie w wielu miejscach załamane. Czeluście zasypowe – wymurowane w sklepieniu jako kominki z cegieł, posiadają duże odkształcenia. Bramki wjazdowe – ścianki jak i sklepienia bardzo spękanne, rysy i ubytki przy wew. ścianach kanału ogniowego i przy zew. murach pieca. Kanały dymnikowe – posiadają ubytki w miejscach styku z wew. obmurem kanału. Kanał dymowy – sklepienie kanału uległo znacznym deformacją. Obmurze zew. pieca – w złym stanie, ściany posiadają spękania, duże ubytki, zniszczone na skutek długotrwałej erozji klimatycznej i wew. ruchów termicznych. Posadowienie pieca – teren wokół pieca podwyższony poprzez nagromadzony popiół i żużel, w czasie gwałtownych opadów następuje zalewanie podłogi kanału ogniowego. Komin – spękana korona, kanał dymowy łączący piec i komin uległ zawaleniu, zniszczona instalacja odgromowa. Dach – drewniany typu krokwiowego, kryty deskami i papą, wsparty na drew. słupach – uległ zniszczeniu.

Pomost węglowy - drewniana konstrukcja uległa zniszczeniu.
 Posadzka kanału ogniowego - nie istnieje, podłoże jest nierówne.
 Posadzka na piecu - wykonana z cegieł, bardzo zniszczona.
