1. Obiekt **Kaplica p. w. Matki Boskiej Anielskiej w Laskach**

3. Miejscowość LASKI

11. Zdjęcie, orientacja, sytuacja, plan sytuacyjny

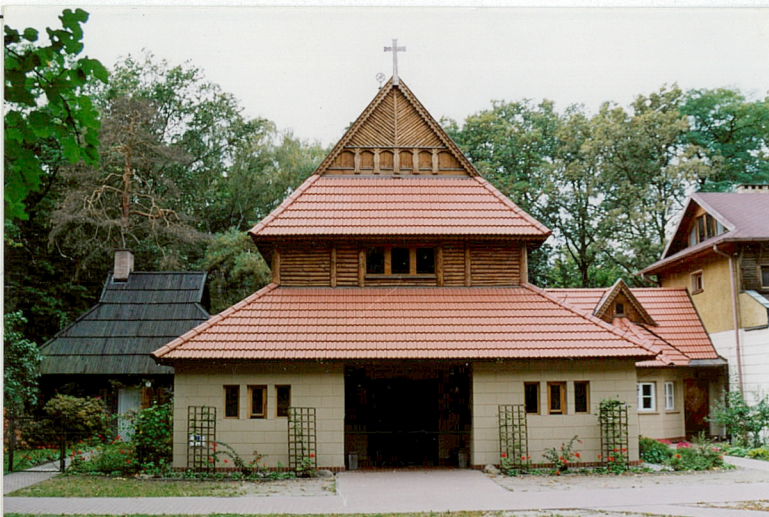
1. fot. 1. Kaplica w Laskach. Fasada.

**Elewacje:** frontowa, wschodnia trójosiowa z centralnymi drzwiami wejściowymi dwuskrzydłowymi z trójdzielnym oknem i trójkątnym szczytem zwieńczonym krzyżem na osi. Wejście do kaplicy poprzedzone po obu stronach symetrycznymi pomieszczeniami (zakrystia i kostnica) z trzema (każde) niewielkimi pojedynczymi oknami całość nakryta (łączona) dachem pulpitem. Drewniany chór pokryty dachem pulpitem. Lico wyłożone płytkami cementowo – wapiennymi. Elewacja zachodnia z licem wyłożonym płytkami cementowo – wapiennymi. Ściana zaopatrzona w okna, po trzy bliżej krawędzi. Dach pulpitem, trójkątny zwieńczony sygnaturką. Elewacja północna z licem ściany parteru (nawa boczna) wyłożonym płytami ceramiczno – wapiennymi z oknami zgrupowanymi po pięć bliżej naroży ściany. Całość pokryta dachem pulpitem powyżej, którego drewniana ściana nawy głównej z trzema symetrycznie rozmieszczonymi (po trzy), pojedynczymi oknami. Na wysokości prezbiterium łącznik pokryty dachem wielopołaciowym prowadzący do jednokondygnacyjnego budynku Św. Franciszka. (fot. 4.).

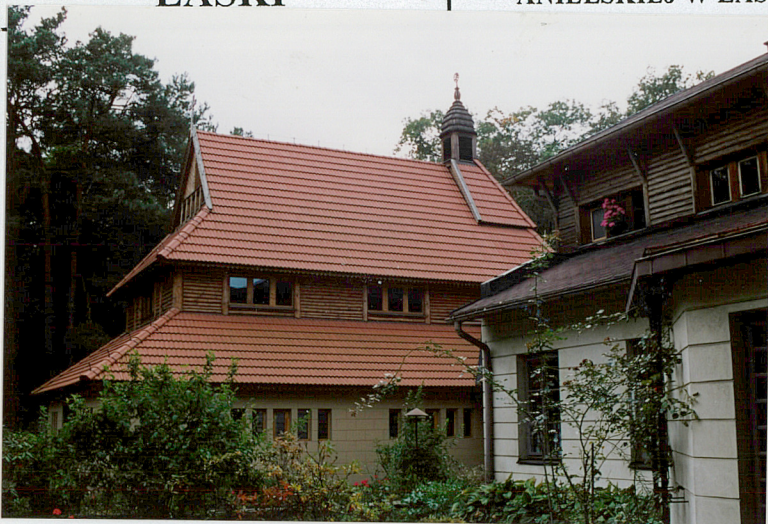
5. fot.. 2: Widok na kaplicę od strony północnej.

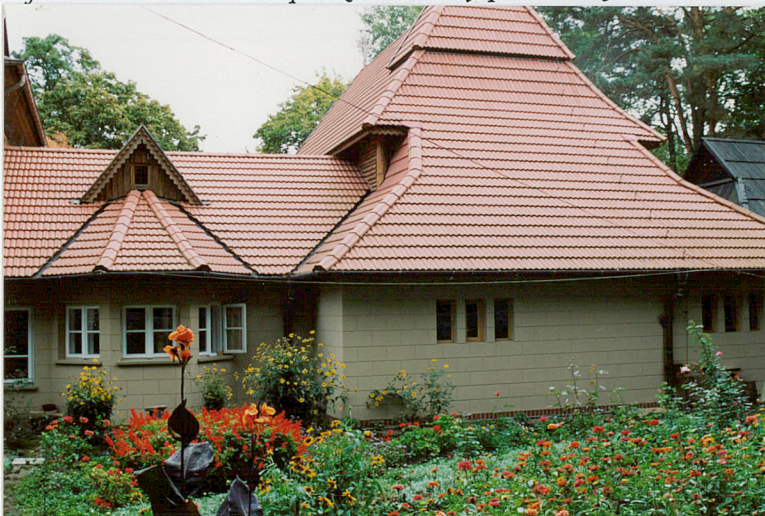
6. fot. 3: Widok na kaplicę od strony ogrodu

Elewacja południowa z licem ściany parteru (nawa boczna) wyłożonym płytkami ceramiczno – wapiennymi z oknami zgrupowanymi po pięć bliżej naroży ściany. Całość pokryta dachem pulpitowym powyżej, którego drewniana ściana nawy głównej z trzema symetrycznie rozmieszczonymi (po trzy), pojedynczymi oknami. Na wysokości prezbiterium łącznik prowadzący do budynku mieszkalnego.

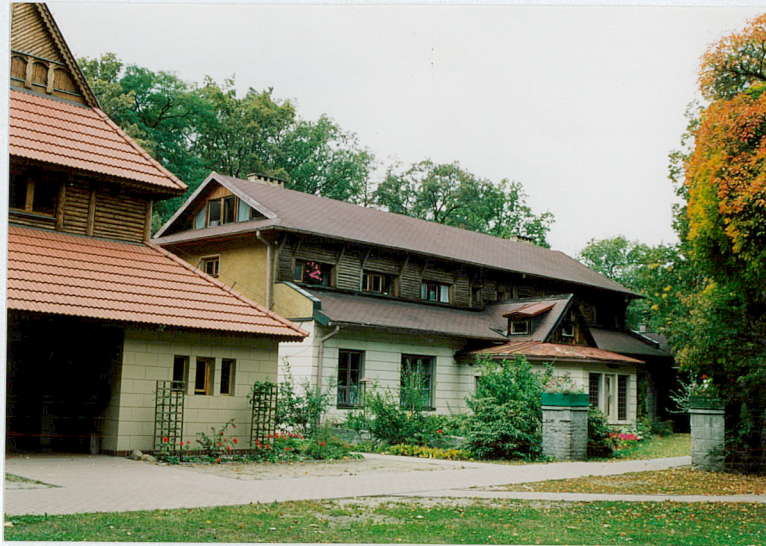
7. fot. 4: Zakrystia i dom Św. Franciszka.

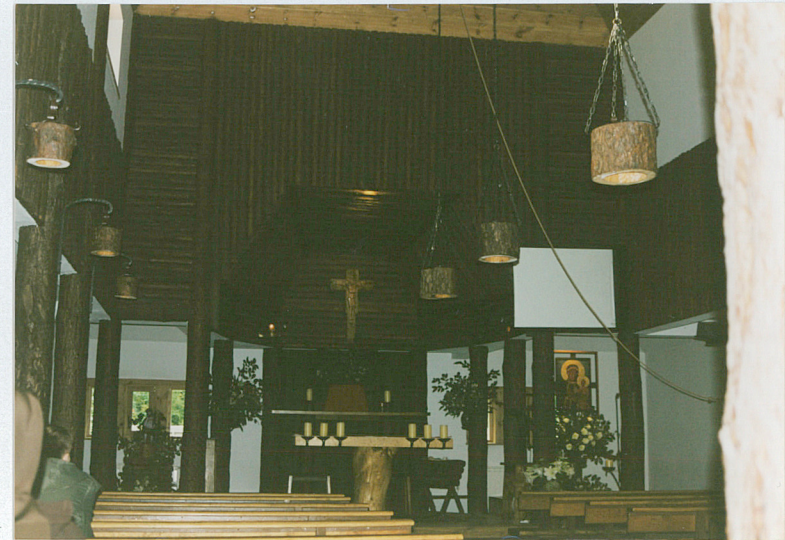
**Wnętrza:** trójnawowe z chórem muzycznym opartym na czterech słupach z drewna sosnowego nad wejściem (strona wschodnia) i prezbiterium z ołtarzem posoborowym od strony zachodniej. Podłoga drewniana z desek oheblowanych.

8. fot. 5: Wnętrze kaplicy.

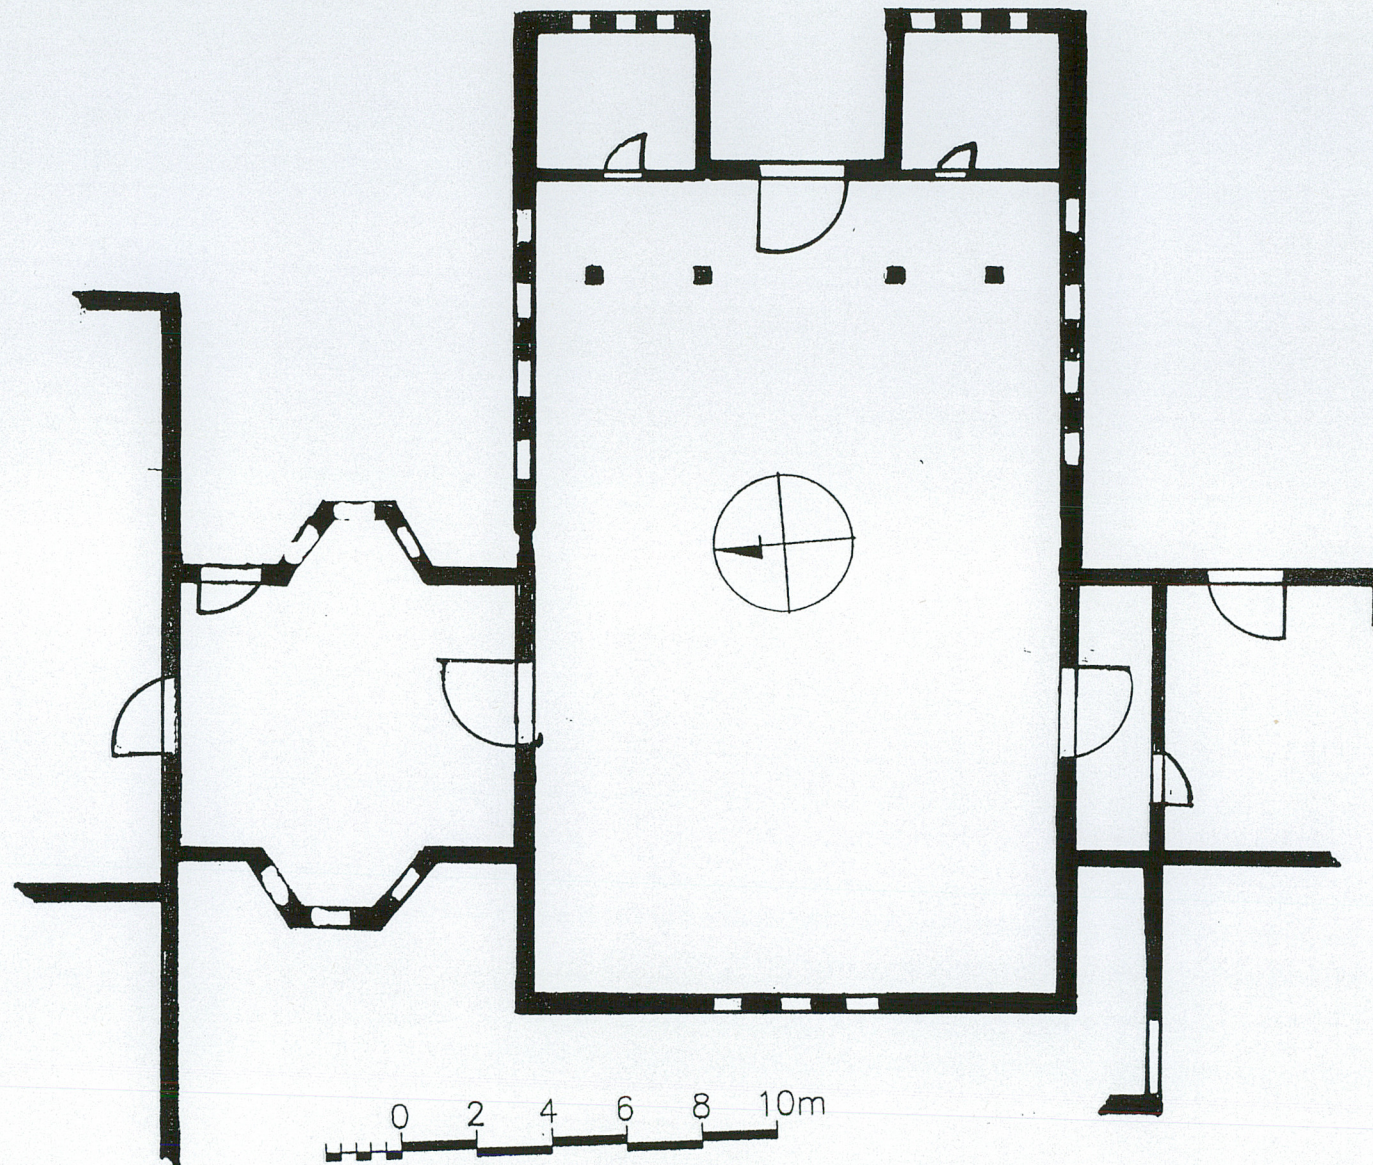
Rzut

**Rzut:** kaplica na planie prostokąta o zewnętrznych wymiarach 1025 x 825 cm . Posiada układ trójnawowy gdzie nawa główna jest wyższa od bocznych. Chór muzyczny konstrukcji drewnianej – sosna. Kaplica od strony wschodniej posiada dwa wydzielone pomieszczenia, z których to po lewej pełni funkcję kostnicy, a po prawej zakrystii. (zał. nr 3.).
