592/2 BUDYNEK KUŻNI, ob. dom mieszkalny
i biblioteka (stara szkoła)

pocz. XIX w., 1851,
1935

ZABORÓW

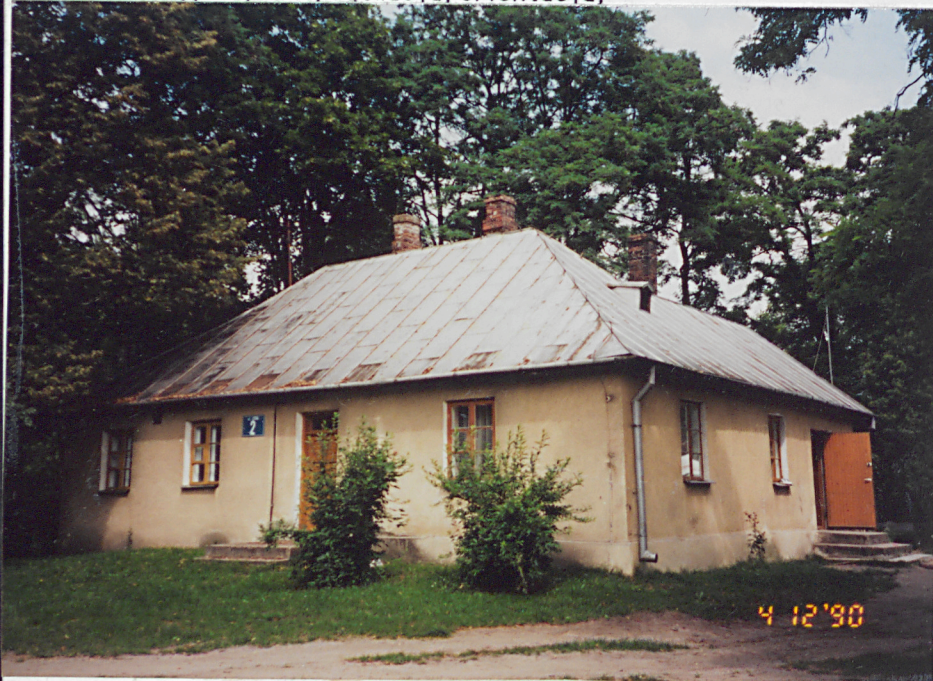
11. Zdjęcie, rzut, sytuacja, orientacja,

1. Elewacja południowa i wschodnia
2. Widok ogólny od pld.wschodu
3. Elewacja zachodnia
4. Elewacja północna
5. Elewacja północna - przybudówka

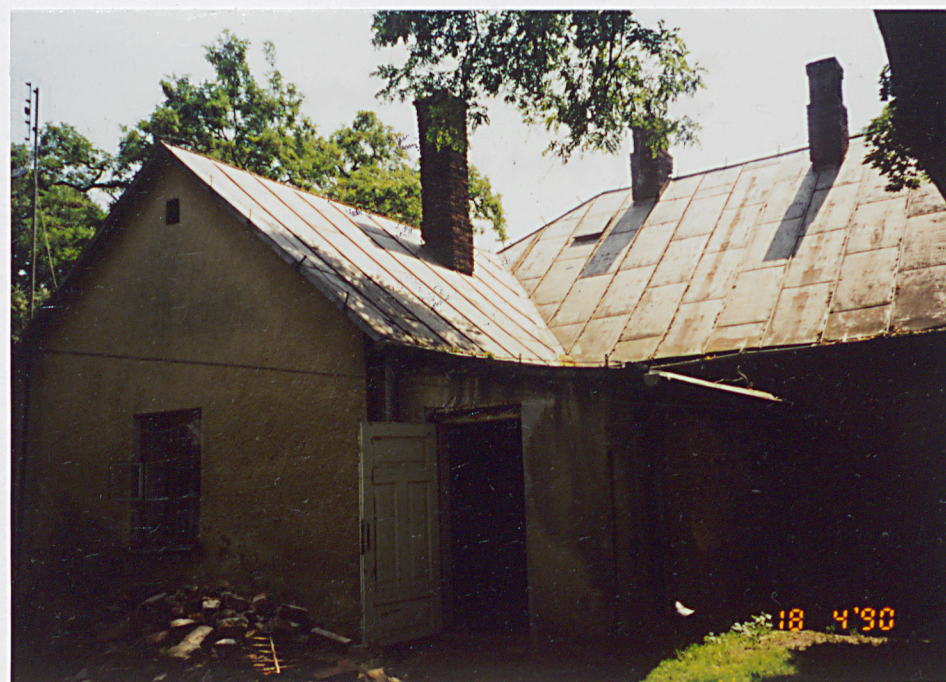
5

19. Stan zachowania
 Brak izolacji pionowej i poziomej ścian fundamentowych- czego skutkiem
 zawilgocone fragmenty północnej elewacji przybudówki.
 Niewielkie zniszczenia belek konstrukcji dachowej

20. Najpilniejsze postulaty konserwatorskie
 - Założenie izolacji poziomej i pionowej
 - Wymiana zniszczonych elementów konstrukcji więźby,
 zabezpieczenie pozostałych elementów przed szkodnikami.
 - rozebranie przybudówki gospodarczej i wymurowanie jej od nowa-o
 ile jest taka konieczność
