KARTA EWIDENCYJNA ZABYTKÓW  
ARCHITEKTURY I BUDOWNICTWA

DOM ROBOTNICZY

ŻYRARDÓW

ul. Kanałowa nr 4

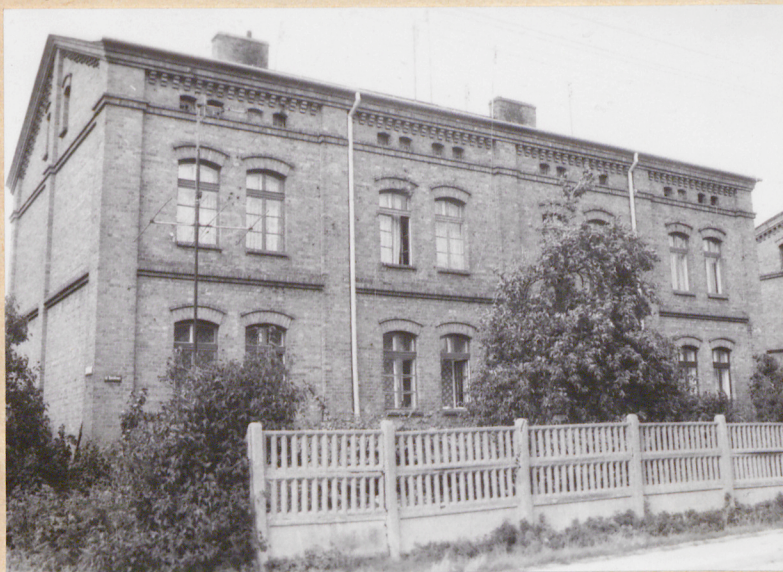
11. Zdjęcia, plan sytuacyjny, rzuty

Budynek założony na rzucie prostokąta z jednoosiowym ryzalitem na osi środkowej budynku, przy elewacji tylnej. Dwukondygnacyjny, nakryty dachem dwuspadowym. Układ wnętrz dwutraktowy z dwubiegową klatką schodową na osi traktu tylnego, częściowo umieszczoną w ryzalicie. Na każdej kondygnacji są cztery mieszkania dwuizbowe. Wnętrza bez wystroju. Klatka schodowa murowana ze stopniami i balustradą drewnianą. Stolarka okienna i częściowo drzwiowa dawna. Elewacje nie otynkowane, narożniki budynku i ryzalitu ujęte pasami pilastrów. Pilastry umieszczone na elewacjach dłuższych budynku dzielą je na cztery segmenty dwuosiowe. Kondygnacje dzieli gzyms kordonowy, gzyms koronujący kroksztynowy. We fryzie okienka poddasza. Okna umieszczone symetrycznie, prostokątne, zamknięte odcinkowo, z gzymsami naokiennymi.

14. Kubatura	15. Powierzchnia użytkowa	16. Przeznaczenie pierwotne	17. Użytkowanie obecne
4560 m <sup>3</sup>	350 m <sup>2</sup>	mieszkalne	mieszkalne
18. Prace budowlane i konserwatorskie, ich przebieg i dokumentacja		19. Stan zachowania (fundamenty, ściany zewnętrzne ściany, wewnętrzne, sklepienia, stropy, konstrukcje dachowe, pokrycia dachu, wyposażenie i instalacje)	
Bieżące remonty budynku.		Stan zachowania dobry.	
20. Najpilniejsze postulaty konserwatorskie
