125511 Dom robotniczy

Żyrardów

ul. T. Kościuszki/d. Nowy Świat/ 34

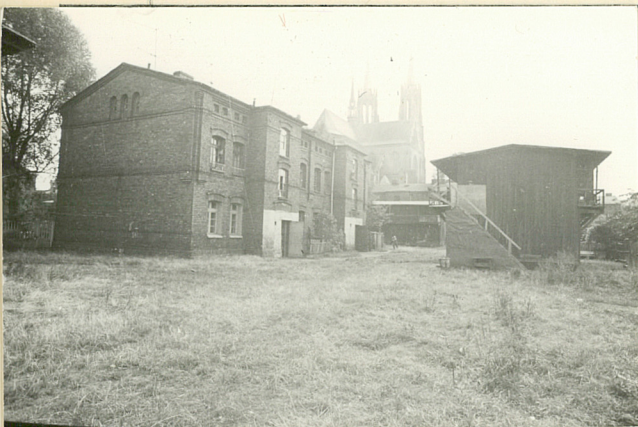
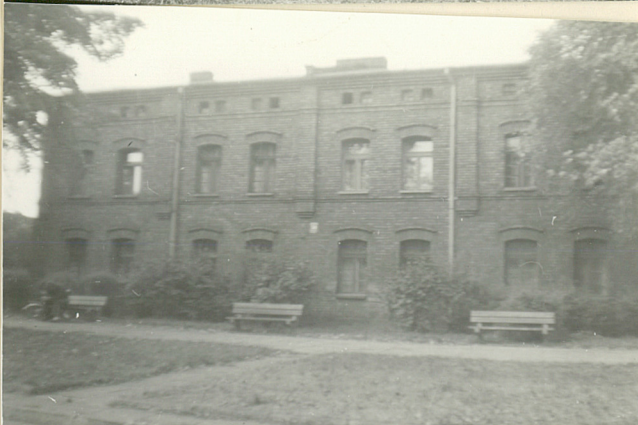
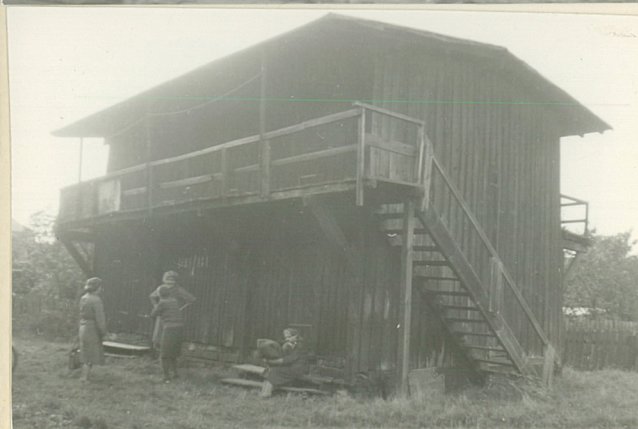
Założony na rzucie wydłużonego prostokąta, jednopiętrowy, z dachem jednoosiowymi ryzalitami od strony podwórza, nakryty dwuspadowym dachem krytym papą.

Pomieszczenia parteru ~~typu~~ podpiwniczone. Małe piwnice dostępne z pomieszczeń mieszkalnych. Zachowana dawna stolarka okienna i częściowo drzwiowa. Więźba dachowa drewniana, krokwiowo-stolcowa. Elewacja nieotynkowana, od frontu 8-osiowa, od podwórza 10-osiowa. Podział poziomy stanowią gzymsy ~~koronujące~~ kordonowe i koronujący. Narożniki piętra ujmują pasy lizen, które występują również na osiach ścian działowych elewacji dłuższych podkreślając wewnętrzny podział budynku. Otwory okienne prostokątne górą zamknięte odcinkowo z gzymsami nadokiennymi. W szczytach po trzy małe okienka zamknięte półkoliście arkadkami.

<p>14. Kubatura</p> <p>1980m³</p>	<p>15. Powierzchnia użytkowa</p> <p>264m²</p>	<p>16. Przeznaczenie pierwotne</p> <p>mieszkalne</p>	<p>17. Użytkowanie obecne</p> <p>mieszkalne</p>
<p>18. Prace budowlane i konserwatorskie, ich przebieg i dokumentacja</p> <p>Bieżące remonty. Ok. 1960r, założono urządzenie sanitarne pod dolnym biegiem schodów w ryzalitach.</p>		<p>19. Stan zachowania (fundamenty, ściany zewnętrzne, ściany wewnętrzne, sklepienia, stropy, konstrukcje dachowe, pokrycie dachu, wyposażenie i instalacje)</p> <p>Budynek nie posiada izolacji poziomej, zawilgocone dolne partie murów. Wnętrza wymagają remontu.</p>	
<p>20. Najpilniejsze postulaty konserwatorskie</p>
