12. Autorzy, historia obiektu, określenia stylu.

Zbudowany przed 1871r.

13. Opis (sytuacja, materiał i konstrukcja, rzut, bryła, elewacje, wnętrze, wyposażenie Instalacje)

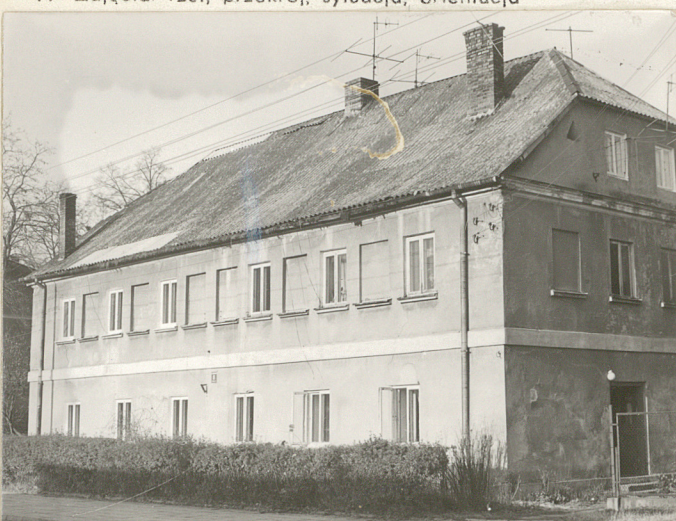
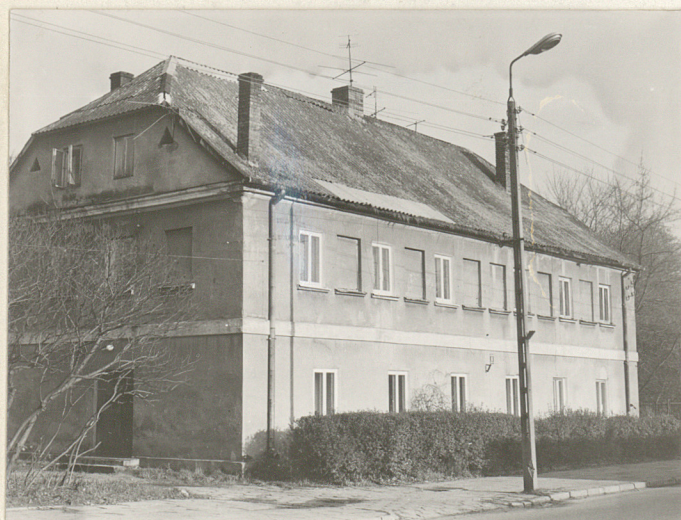
Założony na rzucie wydłużonego prostokąta, dwukondygnacyjny. dach naczółkowy pokryty falistym eternitem. Układ wnętrz dwutraktowy, w częściach bocznych budynku trzytrakt. W traktach środkowych drewniane klatki schodowe, balustrady z ozdobnymi słupkami. Na parterze cztery mieszkania dwuizbowe, na piętrze dwa o trzech izbach i dwa dwuizbowe.

Wnętrza bez wystroju, w mieszkaniach i w sieni podłogi z desek. Elewacje otynkowane z białym pasem gzymsu kordonowego i profilowanym koronującym. Elewacje frontowe i tylne 6-osiove, boczne 4-osiove. Okna prostokątne z podokiennikami, na piętrze otwory okienne na przemian z prostokątnymi blendami.

Bieżące remonty budynku. W latach 1960-70 remont budynku
zmiana pokrycia dachu na eternit.
