1. Obiekt PAŁAC (1) ob.kawiarnia,mieszkania	2. Czas powstania 1767 r. rem.III ćw.XIX w.	3. Miejscowość GOŁKOWICE
---	---	--

1. Miejscowość GOŁKOWICE	2. Obiekt (nazwa jak w karcie) PAŁAC(1) ob.kawiarnia	3. Zawartość wkładki (nazwa obiektu lub materiału uzupełniającego) cd opisu, zdjęcia
-----------------------------	---	---

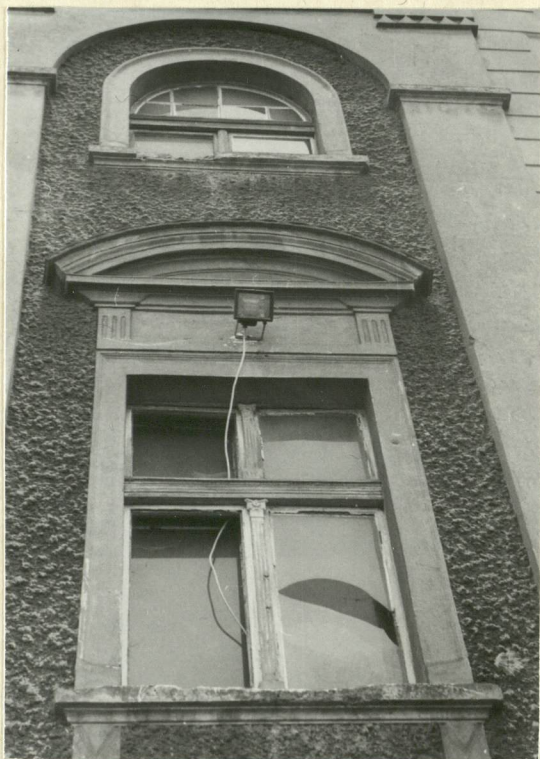
5.

Zasadniczo otwory okienne parteru i piętra w kształcie stojącego prostokąta sklepionego od góry płasko. Otwory parteru-od zewnątrz okratowane metalowymi kratami kowalskiej roboty, dekoracyjnie zakończonymi od góry. Okna dziewiętnastowieczne-drewniane, skrzynkowe, dwupoziomowe z profilowanym ślemieniem, czteroskrzydłowe, podwójne, z listwami przymykowymi w kształcie kolumnienki o kanelowanym trzonie. Okna nowsze-również czteroskrzydłowe, dwupoziomowe ze ślemieniem (ale pozbawionym profilowania) bez ozdobnych listew przymykowych, Okna najwyższej kondygnacji ryzalitu południowego-jednoskrzydłowe, krosnowe, zamknięte od góry ostrołucznie.
