1. Obiekt zabytkowy

Kościół ^{par.} pw. św. Mikołaja

2. Miejscowość

2 WILKÓW (Wilkan)

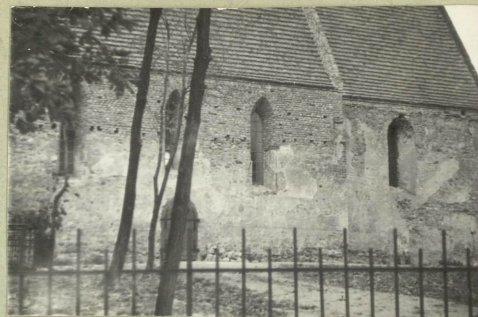
31. Szkic sytuacyjny, plan schematyczny, uwagi opisowe, fotografia

Wytytuowany ma niewielkim wzniesieniem
murowany z cegły w układzie gotyckim
i kamieniu polnym, częściowo tynkowany.
Nawa na rzucie prostokąta; prezbiterium
miejscowe - zamknięte ścianą prostą.
Od ptn. zakrystia prostokąta, rzeźbowa
na 16 ścian wśch. prezbiterium, mury
wawa z kamieniem polnym. W ścianie
prezbiterium blendy oraz okna ma-
culowe. Dalej nad prezbiterium ściana
wz. o wspólnym gracie nad zakrystią.
Przek. dachu nad nawą - morebrana
miska, krucizka, kostnica.
