1. Obiekt

KOŚCIÓŁ PARAFIALNY P.W. NIEPOKALANEGO POZĘCIA NMP

KOWALOWICE

<p data-bbox="1063 1054 1476 1086">20. Najpilniejsze postulaty konserwatorskie</p> <p data-bbox="1063 1110 2181 1182">Należy zlikwidować przyczynę zawilgocenia m.in. usunąć betonową opaskę wokół kościoła oraz przystąpić do prac konserwatorskich przy elewacjach.</p> <ul data-bbox="1063 1182 2181 1485" style="list-style-type: none"> <li>• oczyścić i zaimpregnować kamieniarkę.</li> <li>• w miejsce ubytków wmurować nowe cegły i kształtki ceramiczne wykonane na wzór istniejących, wypełnić ubytki w cegle w technice flekowania lub kitów – kolor i faktura dobrane indywidualnie w celu scalenia kolorystycznego gniazda z powierzchnią cegieł.</li> <li>• uzupełnić fugi pomiędzy poszczególnymi ceglami, zwrócić uwagę na scalenie kolorystyczne fug</li> <li>• zaimpregnować powierzchnię ceglana elewacji.</li> </ul>

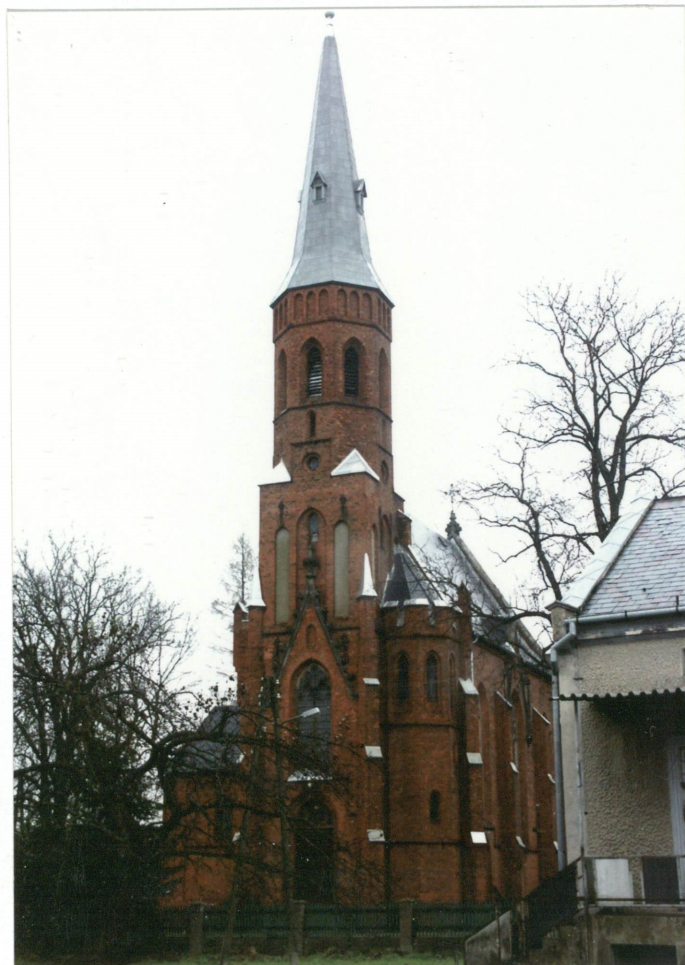
RZUT PRZYZIEMIA SKALA 1:250

**RZUT:** orientowany, niesymetryczny. Założony na planie prostokąta wydłużonego na osi wschód-zachód, z przylegającym od wschodu kwadratowym prezbiterium. Przy ścianie północnej prezbiterium, prostokątna zakrystia z trójbocznym zamknięciem od północy. Od zachodu: w centrum kwadratowa wieża, przy płn-zach. narożniku nawy kwadratowa kaplica z trójbocznym zamknięciem od północy, w narożniku płd.-zach. wieloboczna wieżyczka schodowa. W narożnikach wieży, prezbiterium i nawy oraz w osiach międzyokiennych nawy przypory.

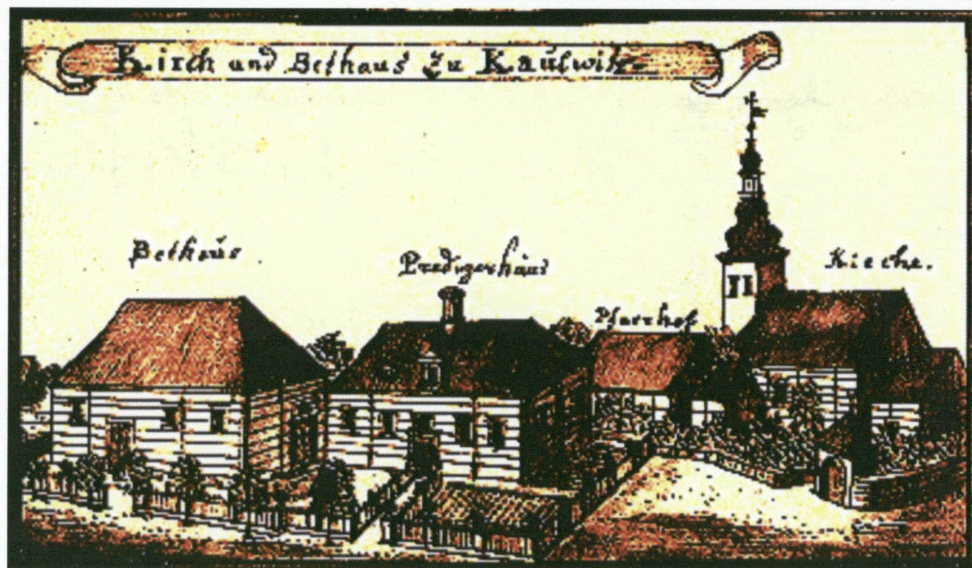
Die frühere Schrotholzkirche und das Bethaus in Werners Topographie 1761
