1. Obiekt

KAMIENICA MIESZKALNA
obecnie: MUZEUM ŚLĄSKA OPOLSKIEGO

UL. ŚW. WOJCIECHA 13
45 - 023 OPOLE

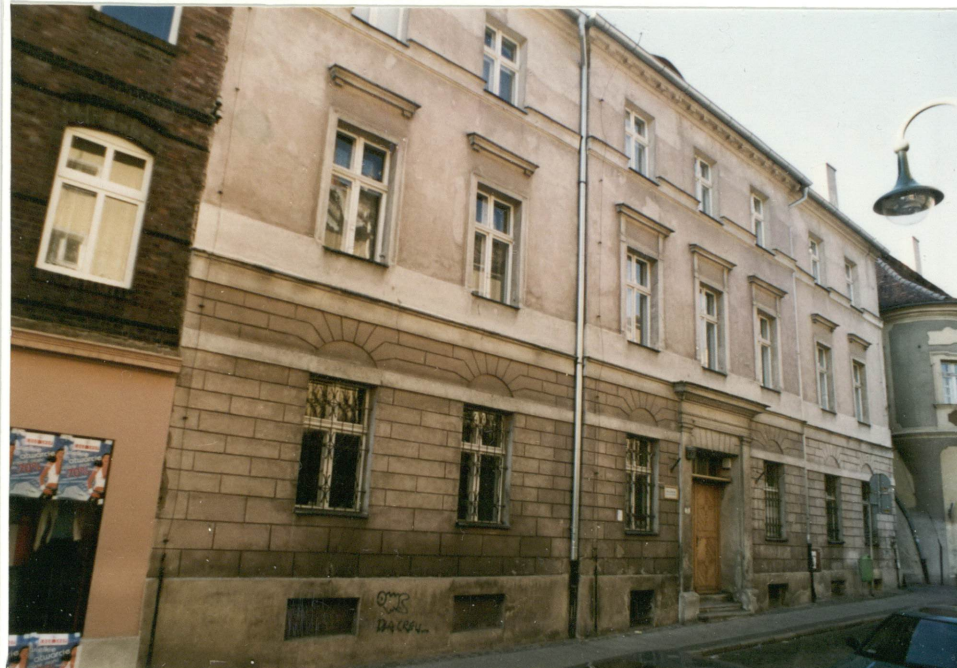
WIDOK ELEWACJI FRONTOWEJ

ELEWACJA POŁUDNIOWA (FASADA)- siedmioosiowa, o symetrycznej kompozycji, posadowiona na cokole , z trójosiową częścią środkową wysuniętą nieznacznie przed lico muru, podzielona horyzontalnie: prostym profilem tynkowym przechodzącym przez szerokość elewacji w linii nadproża okien parteru, gzymsem opaskowym nad parterem, gzymsem podokiennym wspólnym dla okien II. piętra, zamknięta gzymsem koronującym. Parter ożywiony boniowaniem w tynku, na osi wejście ujęte pilastrami dźwigającymi uproszczone belkowanie i prosty gzyms, nad oknami parteru półkoliste płyciny nadokiennie. Okna I. piętra w prostych obramieniach opaskowych z niewielkim profilem i gzymsem nadokiennym. W zwieńczeniu części środkowej gzyms kostkowy.

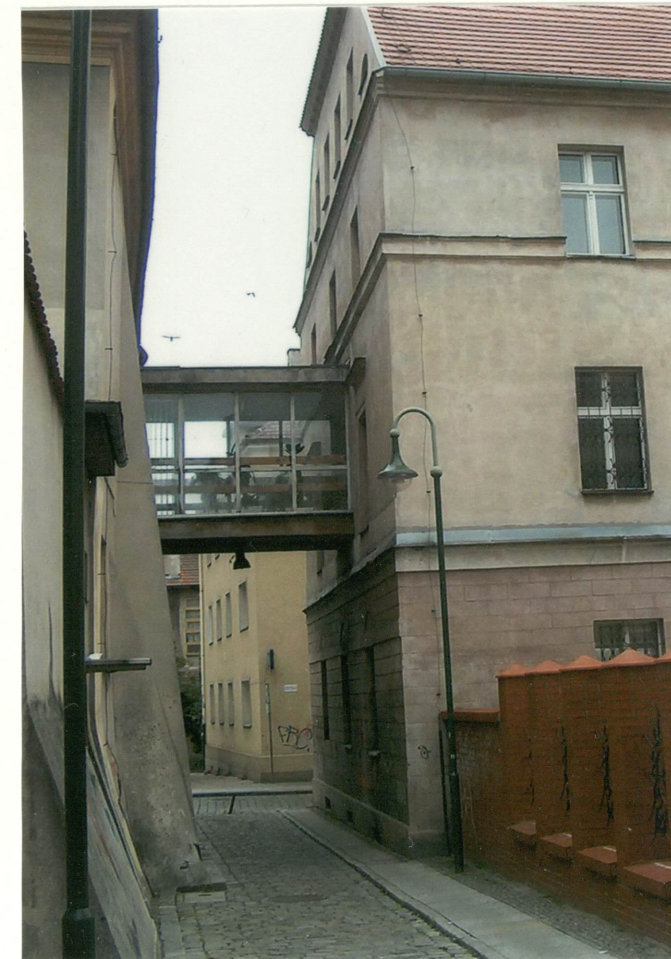
ELEWACJA PÓŁNOCNA

ELEWACJA PÓŁNOCNA- siedmioosiowa z drugą osią wschodnią zamurowaną z wnękami, ze środkowym trójosiowym ryzalitem zwieńczonym trójosiową lukarną krytą dachem pulpitowym, podzielona horyzontalnie: prostym profilem tynkowym przechodzącym przez całą szerokość elewacji, gzymsem opaskowym nad parterem, gzymsem podokiennym wspólnym dla okien II. piętra, zamknięta gzymsem koronującym. Parter boniowany w tynku, okna parteru prostokątne. Okna I. piętra w prostych obramieniach opaskowych, na osi środkowej parteru wejście do sieni ze stylowym nadokiennikiem i prostym gzymsem.

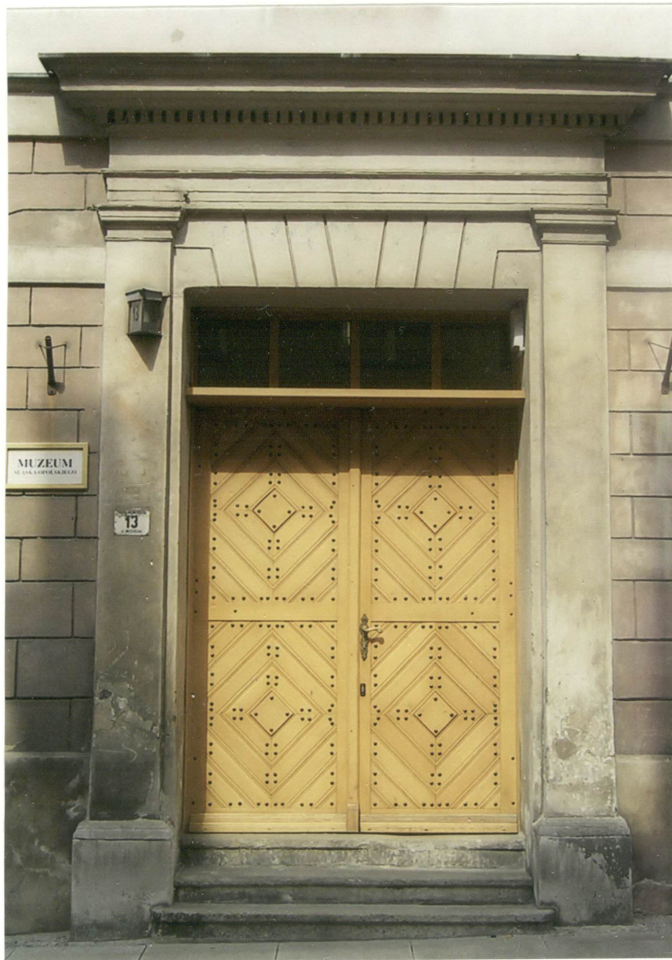
**DETAL PORTALU DRZWIOWEGO
(POŁUDNIOWEGO)**

OTWORY DRZWIOWE –południowy (frontowy)- prostokątny, ujęty pilastrami dźwigającymi uproszczone belkowanie i prosty gzyms.

DRZWI ZEWNĘTRZNE (STOLARKA DRZWIOWA)-południowe-(frontowe), drewniane, dwuskrzydłowe, współczesne, z czteropolowym naświetlem, płycinowe, pełne, płyciny ułożone na ukos.

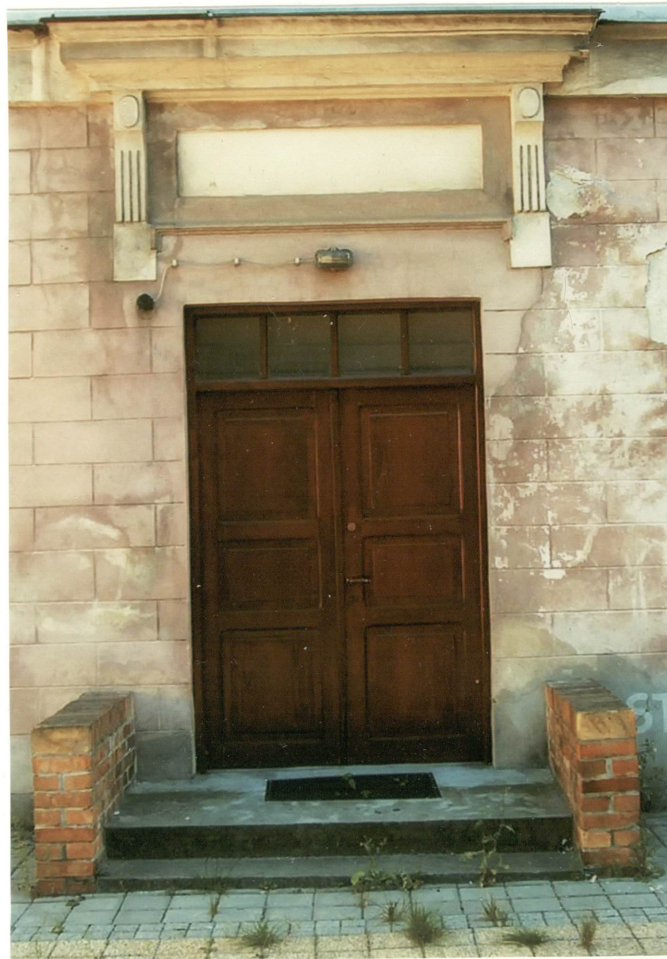
**DETAL PORTALU DRZWIOWEGO
(PÓŁNOCNEGO)**

-północny- prostokątny, ze stylowym nadokiennikiem

-północne- drewniane, dwuskrzydłowe z naświetlem podzielonym na cztery przeszkłone pola.

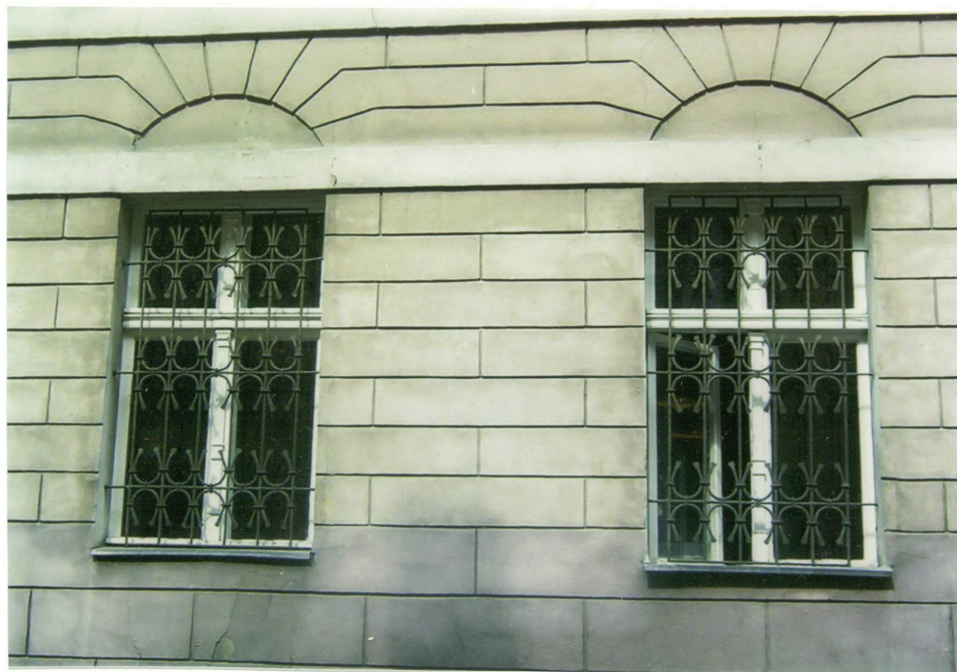
DETAL - OKNA PARTERU

OTWORY OKIENNE- prostokątne, ujęte prostymi opaskami tynkowymi, w połąci dachowej lukarny powiekowe.

OKNA- drewniane, dwuskrzydłowe, skrzynkowe, otwierane do wewnątrz, pokryte białą farbą olejną.

20. Najpilniejsze postulaty konserwatorskie			
<p>Osuszenie ścian zewnętrznych i zabezpieczenie przed ponownym przenikaniem wilgoci gruntowej Dobór kolorystyki elewacji zgodny z pierwotnym, po dokonaniu odkrywek tynkowych Zmiana detali wnętrza (kraty za bramę wejściową, stolarka schodowa, balustrady) na elementy wzorowane na oryginalnych lub zgodnych historycznie z epoką budowy budynku Zmiana posadzki kamiennej na parterze w strefie wejściowej, na posadzkę z regularnym układem elementów kamiennych Oczyszczenie stolarki okiennej ze zbędnych warstw farby olejnej.</p>

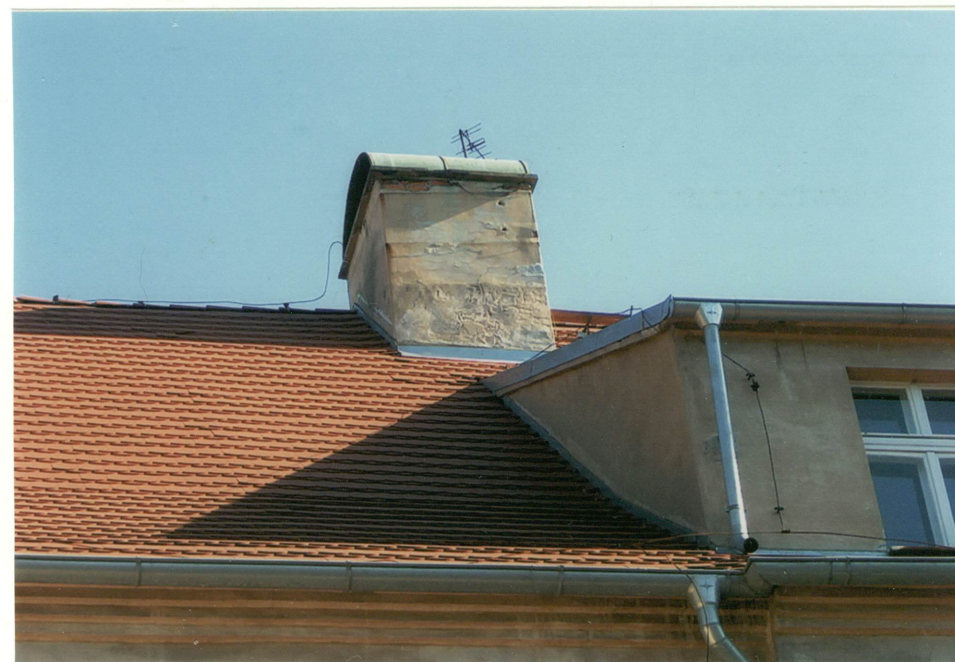
DETAL POŁACI DACHOWEJ - KOMIN

POKRYCIE DACHU- dachówką ceramiczną, karpiówką, w koronkę.

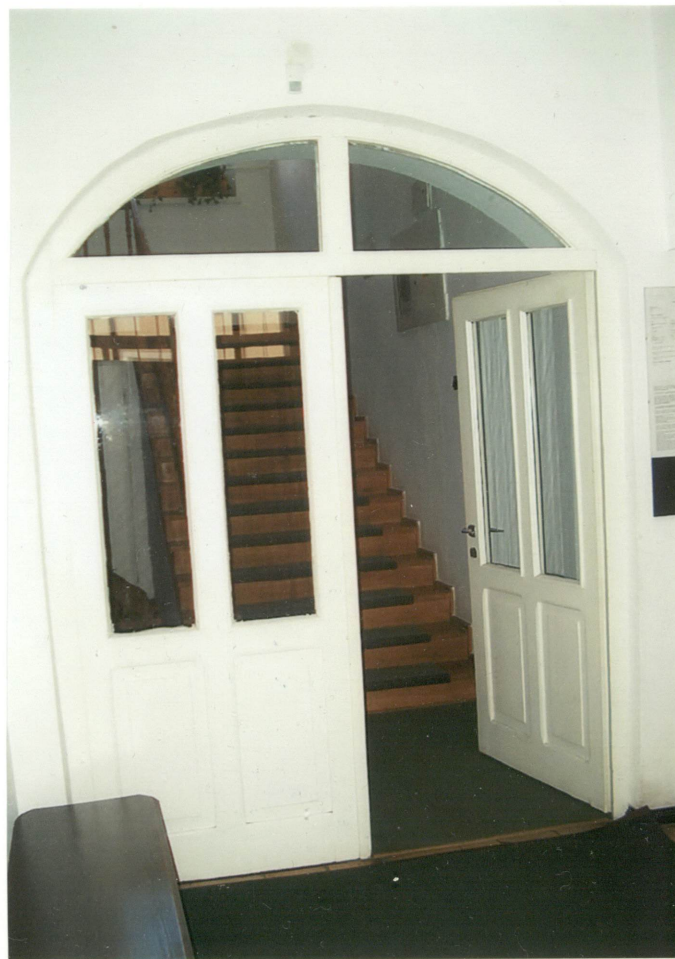
WNĘTRZE KLATKI SCHODOWEJ

KŁATKA SCHODOWA- w trakcie środkowym, w osi centralnej, typu dwubiegowego, ze spocznikiem, każdy bieg- 14 schodów, doświetlona od strony podwórza.

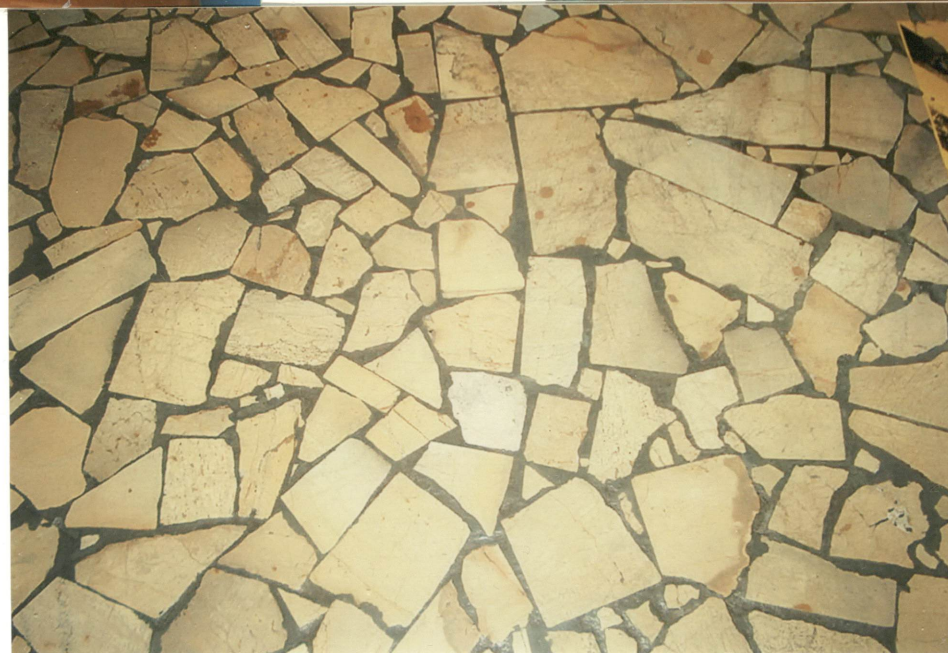
POSADZKA KAMIENNA PARTERU

PODŁOGI I POSADZKI- w parterze marmurowa posadzka kamienna w postaci nieregularnych płyt (tłucznia), na piętrach drewniane podłogi parkietowe ułożone w jodełkę.
