1. Obiekt

ZESPÓŁ DWORSKO-PARKOWO-FOLWARCZNY

XVIII-XIX-
XXw.

KRASNA GÓRA

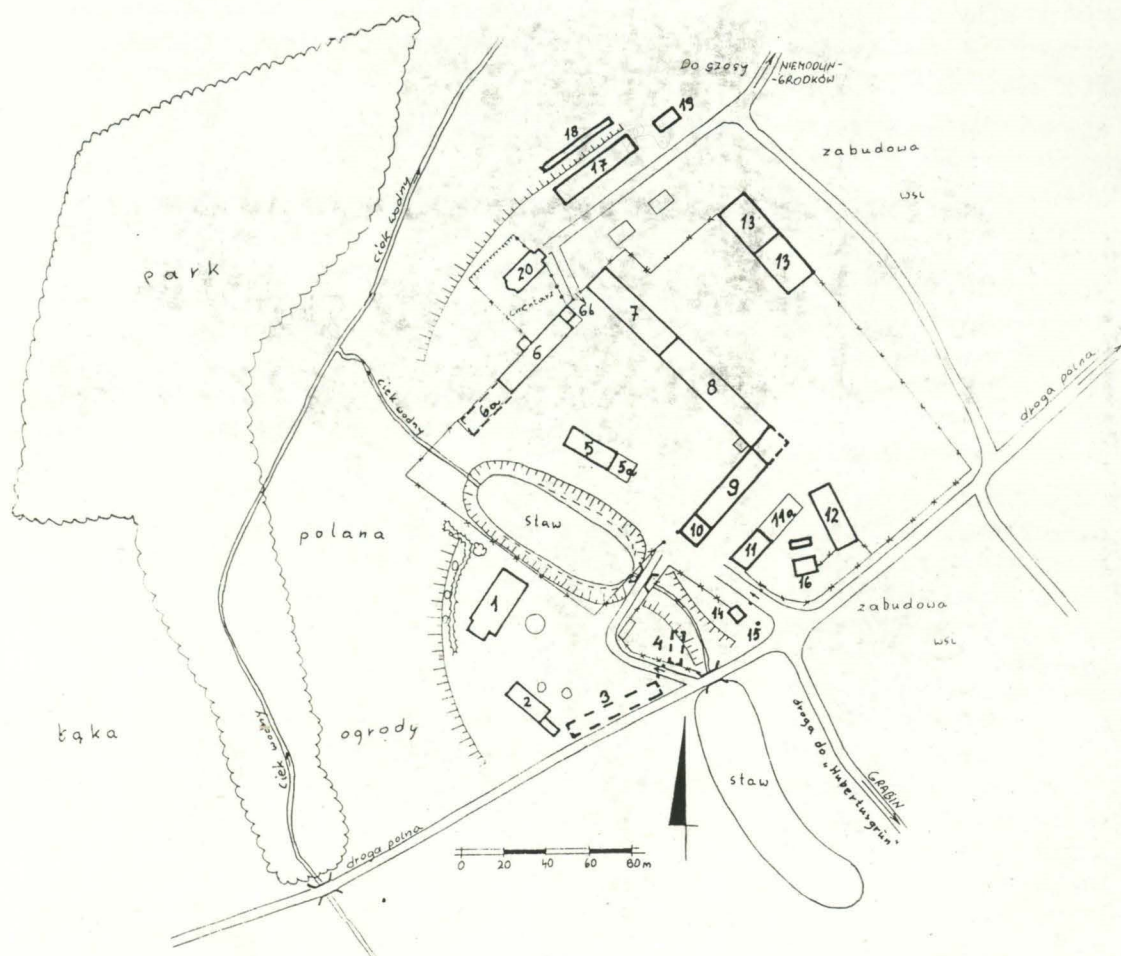
1. dwór
2. stajnia cugowa i wozownia
ob. budynek gospodarczy
3. oficyna (?) ob. nie istnieje
4. oficyna (?) ob. nie istnieje
5. spichlerz
- 5a. współczesna remiza OSP
6. obora ob. nieużytkowana
- 6a. garaże na miejscu budynku
o nieustalonej funkcji
- 6b. serownia (?) ob. nieużytkowana
7. stodoła
8. stodoła lub owczarnia
całkowicie przebudowana
9. stajnia koni roboczych
ob. nieużytkowana
10. dom robotniczy ob. nr 48
11. kuźnia i stolarnia
- 11a. współczesne warsztaty
12. wiata z pozostałościami silosów paszowych
13. magazyn węgla i nawozów ob. nieużytkowany
14. dom robotników folwarcznych ob. nr 45
15. figura św. Jana Nepomucena
16. dom robotników folwarcznych ob. nr 46
17. dom robotników folwarcznych ob. nr 52
18. chlewik
19. pralnia i piec chlebowy ob. budynek gosp.
20. kościół

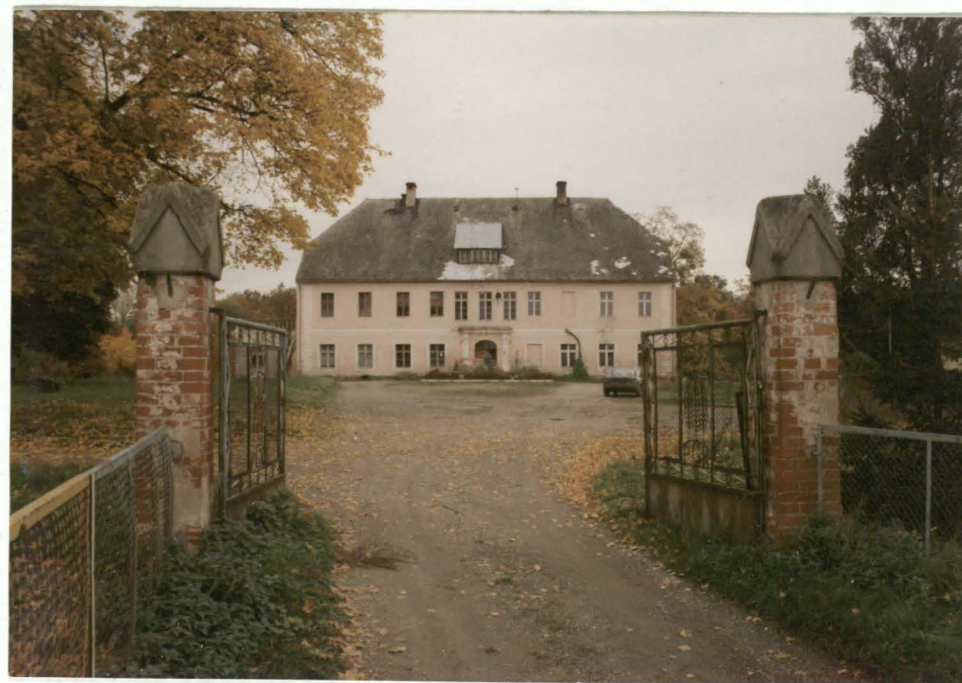
2

- dość dobrze zachowany dawny układ przestrzenny zespołu dworsko-parkowo-folwarcznego jednak poszczególne elementy zespołu w niezbyt dobrym stanie technicznym
- dwór wymaga kapitalnego remontu który został już rozpoczęty przez obecnego właściciela
- park zaniedbany, z dużą ilością samosiewów i częściowo wyciętym starodrzewiem
- obiekty w podwórzu częściowo nieużytkowane ulegają powolnemu niszczeniu
- niektóre domy robotnicze, plebania, rządcówka, oficyny przy dworze zostały rozebrane po 1945r.
- kościół w pewnym stopniu zmienił bryłę po pożarze wieży; nie zachował się pałacyk myśliwski Hubertusgrün

1. widok na zespół od pn., od strony młyna
2. widok na dwór "1" od strony głównej bramy wjazdowej
3. park - widok na dawną polanę za elewacją ogrodową dworu

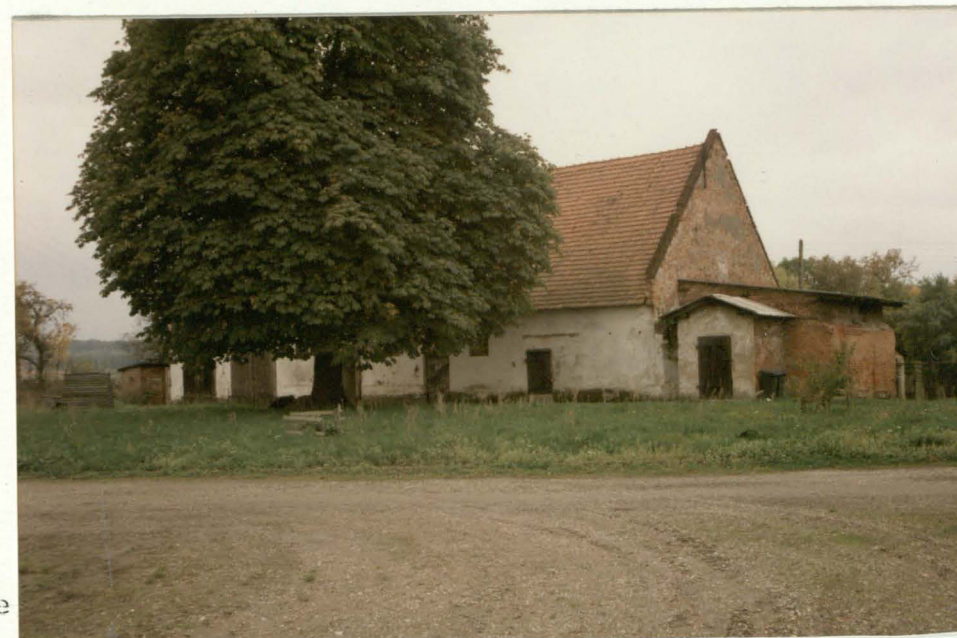
5

4. park - widok na stare dęby we wsch. części parku
5. dawna stajnia cugowa "2" - widok od pn.
6. i 7. widok na podwórze z piętra dworu, na pierwszym planie spichlerz "5"

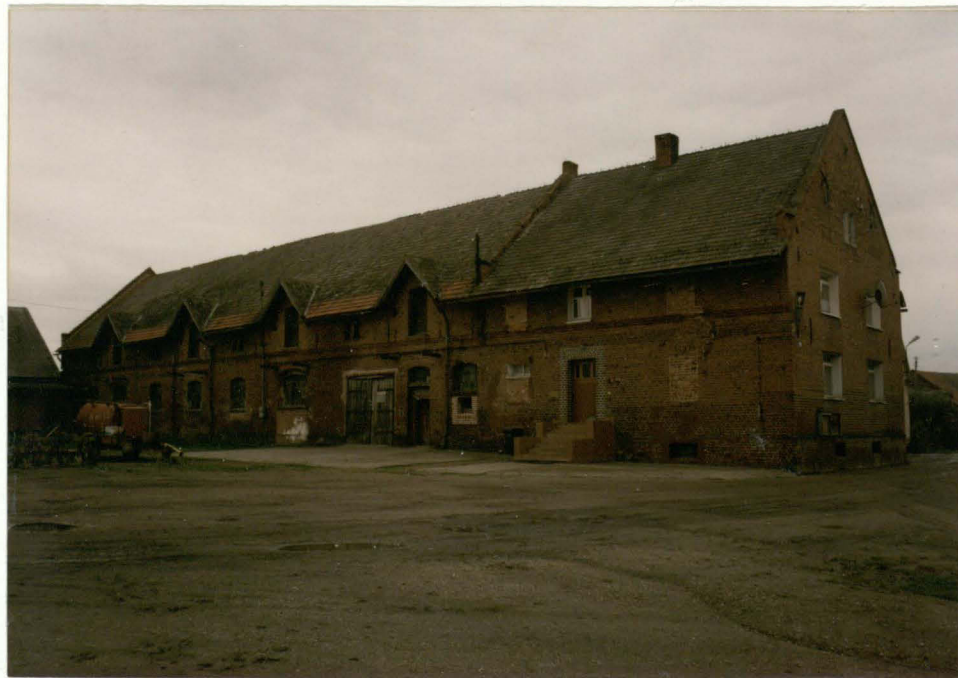
12

11. j.w. - elewacja pn.zach. i pd.zach.
12. dawna stajnia koni roboczych i dom mieszkalny "9", "10" - widok na elewację pn.zach.
13. j.w. - widok na elewację pn.wsch. i pd.wsch.

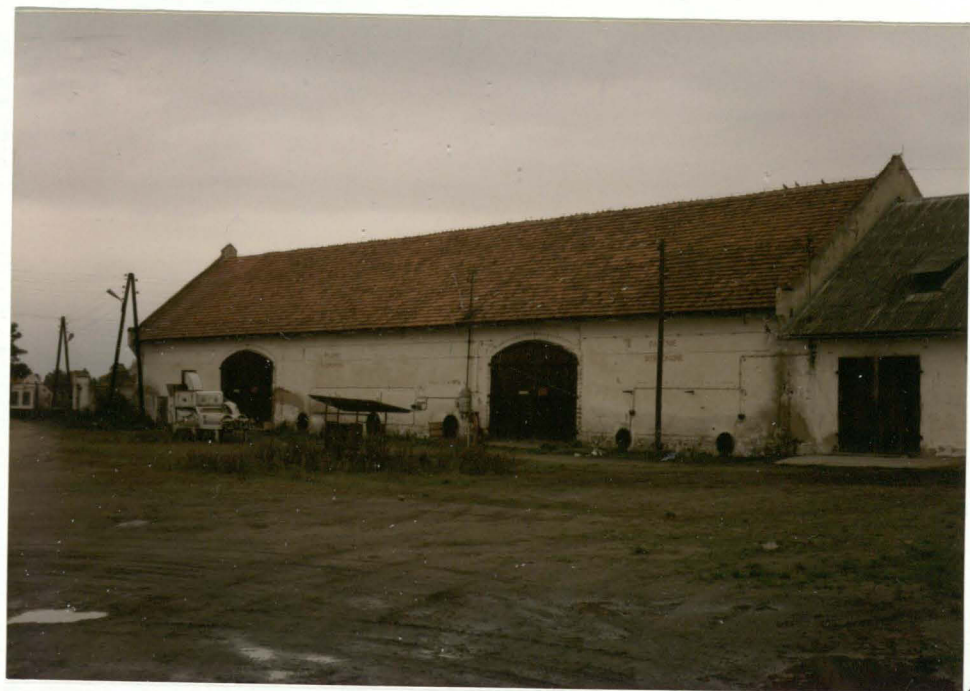
15

14. wnętrze podwórza widok od pn.zach.
15. stodoła "7" - elewacja pd.zach.
16. obora "6" - elewacja pd.wsch.
17. magazyn węgla i nawozów widok od pd.
18. dawne silosy paszowe z wiatą

- konieczne uporządkowanie parku i zabezpieczenie go przed wyrębem drzew, sytuację parku utrudnia fakt iż jest on sztucznie podzielony między różnych właścicieli - pana [REDAKTOWANE] i Administrację Lasów Państwowych
- w obrębie podwórza należy zabezpieczyć pokrycie dachu na spichlerzu "5", stodole "7" i oborze "6" oraz właściwie zagospodarować te obiekty

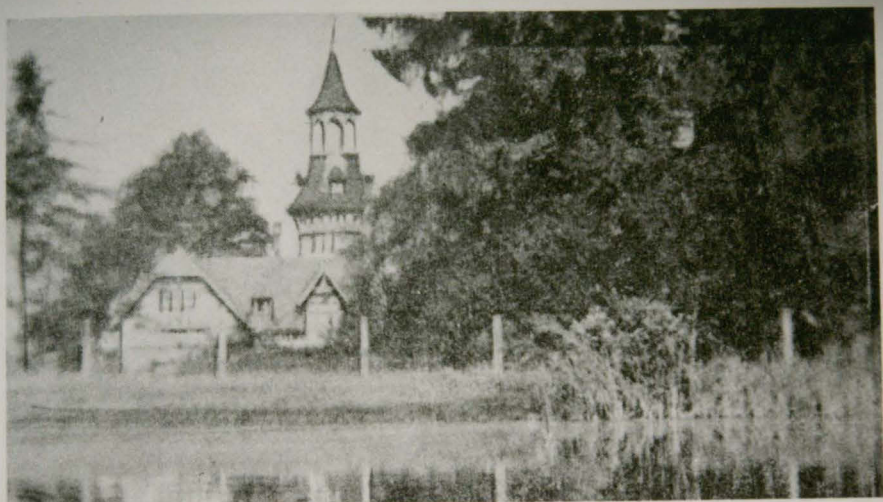
30

spalonego uzdrowiska "Bad Gröben" wspomnianego wcześniej w tym opracowaniu. Pałac myśliwski Hubertusgrün widoczny jest na starych kartach pocztowych. Obecnie nie istnieje, zachowały się po nim jedynie fragmenty podmurówki oraz prawdopodobnie także położone w obrębie podwórka przy leśniczówce dwa budynki gospodarcze. Pałac myśliwski i las Hubertusgrün należały w 3 i 4 ćw. XIXw. i pocz. XXw. do majątku Krasna Góra i wraz z nim wchodziły w skład majątności Kopice. Po II wojnie Krasna Góra - podobnie jak całe dobra kopickie - przeszła na rzecz Skarbu Państwa Polskiego. Początkowo majątek podlegał pod Państwowe Nieruchomości Ziemskie, później utworzono w nim PGR. Przez długi czas Krasna Góra wchodziła w skład kombinatu PGR Niemodlin. W roku 1992 PGR zostało przejęte przez Terenowy oddział AWRSP w Opolu. Obecnie grunty i zabudowania podwórza folwarcznego dzierżawione są przez "RAPEX" Spółkę z o.o. z siedzibą w Grabinie, dwór jest prywatną własnością pana [REDAKTOWANE]. W obrębie dzisiejszego parku dworskiego, w pobliżu wału przeciwpowodziowego po wschodniej stronie Nysy Kłodzkiej, znajdują się pozostałości średniowiecznego grodziska z XIV lub XVw. otoczone drzewostanem w którym przeważają dęby. Prawdopodobnie o tym właśnie grodzisku mowa w XIV wiecznych dokumentach wymieniających osadę Sunnynberg. Dzisiejszy zespół dworsko-folwarczny ukształtował się w obecnej formie na przestrzeni XIXw., jednak jego najstarsze elementy pochodzą z wieku XVIII. Dwór "1" zbudowany został w 2 ćw. XVIIIw. a częściowo przebudowany w pocz. XXw. Z 2 poł. XVIIIw. pochodzi figura św. Jana Nepomucena usytuowana przy wjeździe na podwórze. Park - utworzony na bazie istniejącego lasu - ukształtował się na przestrzeni XIXw.; najstarsze drzewa w jego obrębie to dęby w wieku ponad 200 lat. Najstarszym obiektem w podwórzu folwarczonym jest spichlerz z datownikiem 1836 na elewacji szczytowej. Do najstarszych obiektów należy też dawna stajnia cugowa "2" położona przy dziedzińcu honorowym, jest to jednak budynek znacznie przebudowany. Inne obiekty w podwórzu folwarczonym pochodzą z II poł. XIXw. oraz z pocz. XXw. W okresie międzywojennym wzniesione zostały silosy "12" oraz magazyn nawozów i węgla "13". Położony w sąsiedztwie podwórza kościół wzniesiony został w stylu neogotyckim w roku 1862. Położony poza wsią pałac myśliwski Hubertusgrün zbudowany był zapewne w 3 ćw. XIXw.; zniszczony po II wojnie światowej w latach 50. - uległ pożarowi którego przyczyną było prawdopodobnie celowe podpalenie.

Sonnenberg »St. Hubertusgrün«

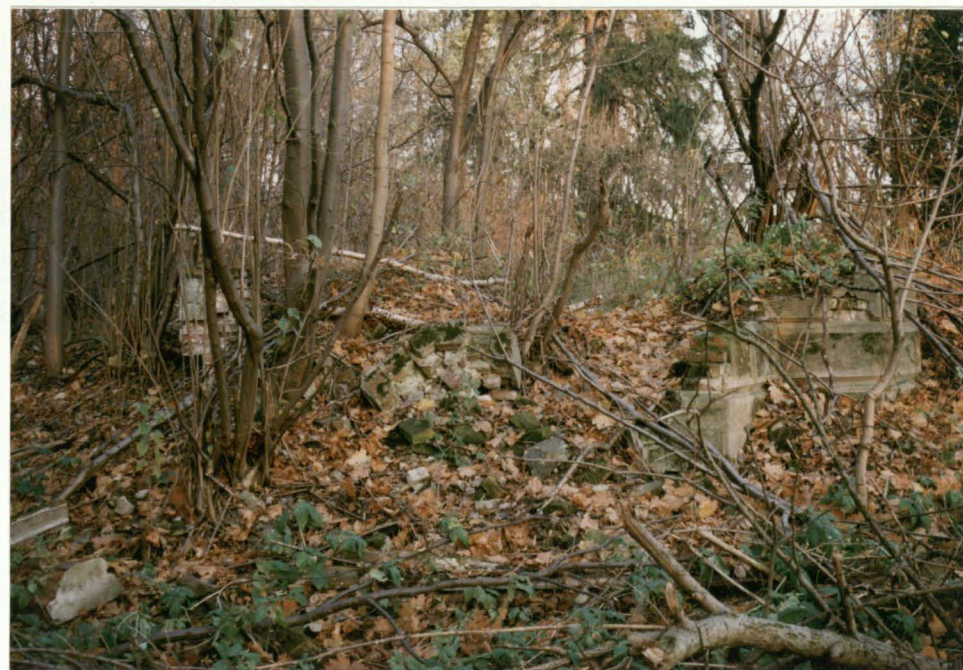
31

29. j.w.
30. kartka pocztowa z widokiem na pałacyk myśliwski Hubertusgrün
31. ruiny pałacyku myśliwskiego - stan obecny
32. Hubertusgrün - zachowany budynek gospodarczy przy współczesnej leśniczówce

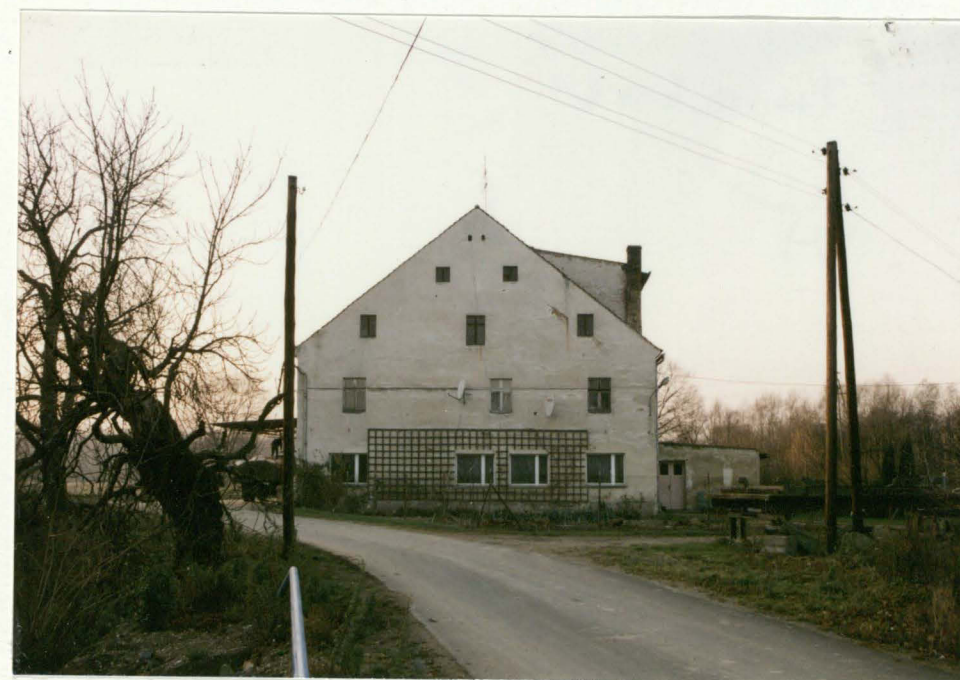
35

35. widok na zagrodę młynarską z drogi dojazdowej od strony wschodniej
