KOŚCIÓŁ FILIALNY P.W. ŚW. JAKUBA STARSZEGO

Bukowa Śląska

11. Zdjęcia, plan sytuacyjny, rzuty :

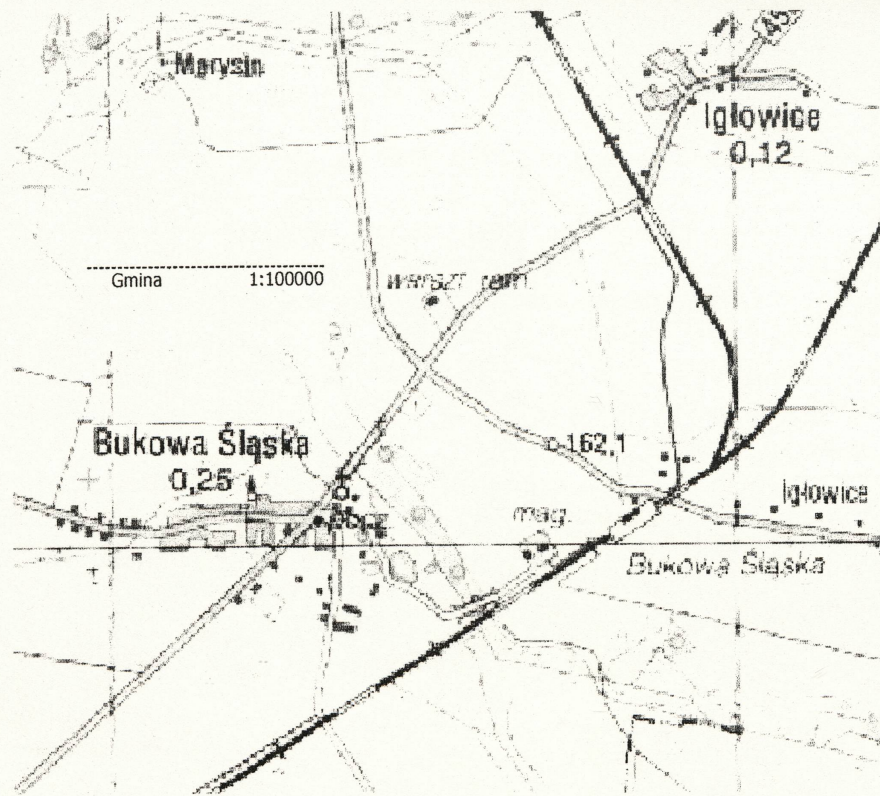
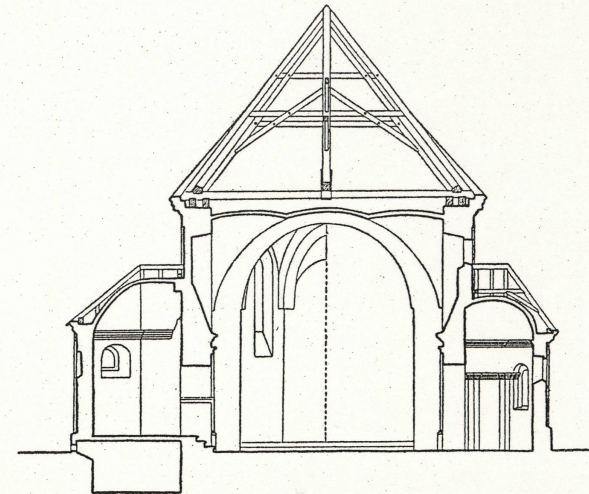
Buchelsdorf, kath. Kirche. Querschnitt 1:300

RZUT : kościół orientowany. Wolnostojący. Nawa na rzucie prostokąta, z dostawioną osiowo od zachodu wieżą - kwadratową w rzucie, z wejściem głównym do kościoła zlokalizowanym w przyziemiu. We wschodniej części nawy, symetrycznie od strony północnej i południowej para kaplic zamkniętych trójbocznie. Kaplice podobne w gabarytach (północna nieco większa), otwarte na nawę. Posadzka kaplicy północnej posadowiona nieco wyżej, różnica poziomów między nią a nawą pokonana schodkami. Przy południowej kaplicy, na głównej osi nawy – boczne wejście do kościoła. W części zachodniej nawy drewniana empora o falistym zarysie balustrady, wsparta na słupach ; dostępna schodami od strony pd. Prezbiterium przyległe osiowo do nawy, zamknięte trójbocznie. Od północy przylega do styku nawy, kaplicy bocznej i prezbiterium zakrystia na planie litery L, z dobudówką na planie prostokąta, w której schody.

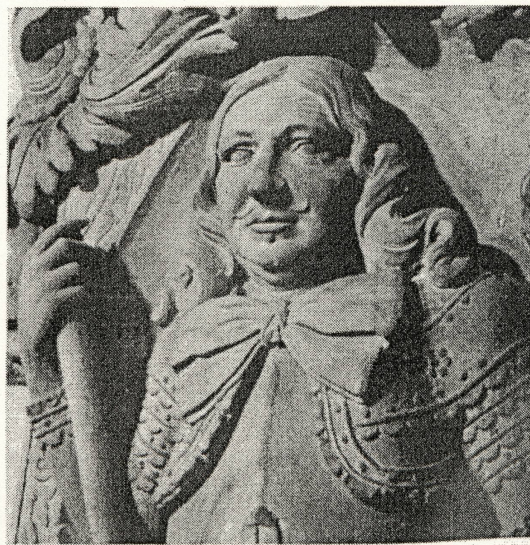
Abb. 104: Buchelsdorf, kath. Kirche. Grabstein des Hans Wolfgang von Brandenberg von 1683. Abb. 105: Ausschnitt vom Brandenberg Grabstein 1683.

1. plan orientacyjny 1 : 10 000 ;
2. rzut pionowy (repr. z katalogu Kurta Degena) ;
3. Epitafium Hansa Wolfganga von Franckenberga (zm. 1683) pana na Bukowej, w kaplicy północnej kościoła filialnego w Bukowej ;
