# KARTA CMENTARZA

<b>A</b> 1. Miejscowość BRZEG	6. Nazwa cmentarza (ew. nazwa dawna) CMENTARZ ŻYDOWSKI	<b>B</b> 13. Najstarszy istniejący nagrobek (data) 1897 r.	15. Groby o znaczeniu historycznym lub osób szczególnie zasłużonych brak

# BRZEG CMENTARZ ŻYDOWSKI

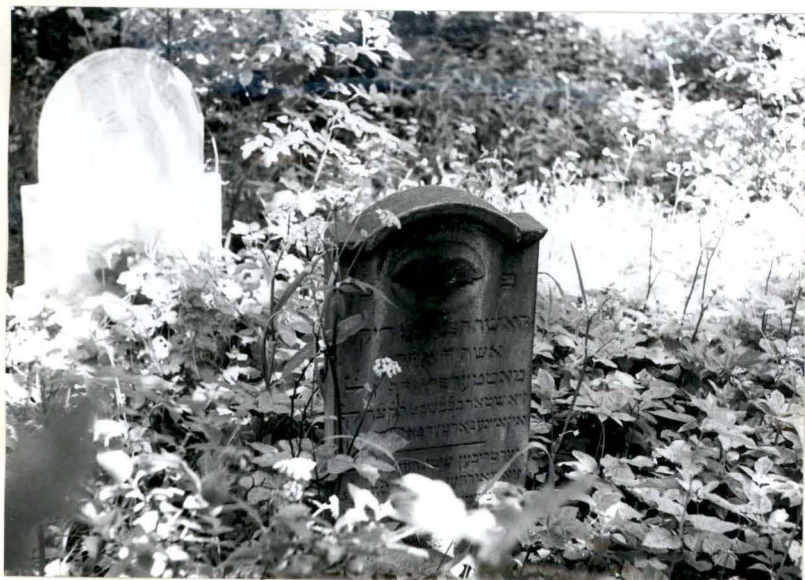
3.

ZAGROŻENIE ZACHOWANYCH NAGROBKÓW PRZEZ WYBUJALĄ, DZIKĄ, ZIELENIŃ.

27. Wnioski w zakresie prac:							
- porządkowych uporządkować zielen							
- remontowych uczynić układ							
- konserwatorskich konserwacja nagrobków

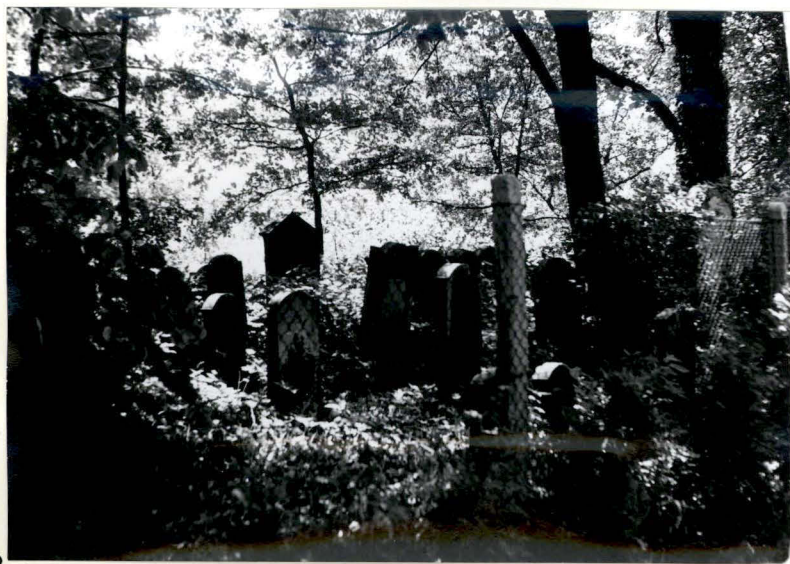
4.

NIEESTETYCZNE OGRÓDZENIE.

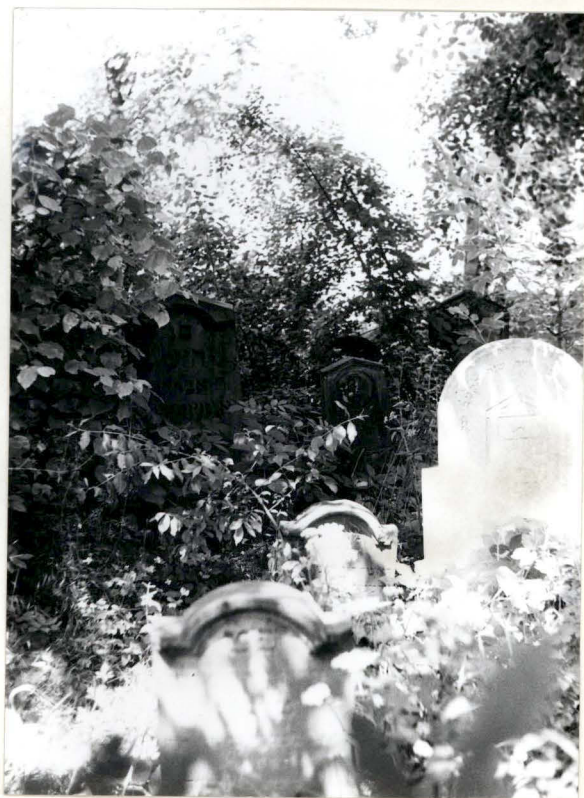
5

TYPOWE NAGROBKI Z 1790-1840.

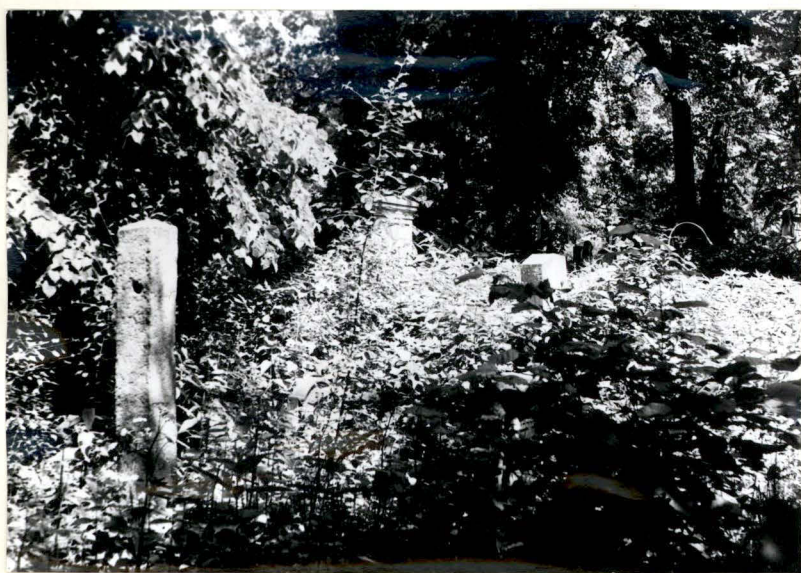
6

25. Ogólny stan zachowania cmentarza (nagrobków i drzewostanu)							
zły							
26. Istniejące zagrożenia							
zdziczała zielen, chaszcze, pnącza, bluszcze

CMENTARZ "TONIE" W PNACZACH, CHWASTACH  
ULEGAJĄC DALSZEJ, STOPNIWEJ  
DEGRADACJI.
