KARTA EWIDENCYJNA ZABYTEKÓW
ARCHITEKTURY I BUDOWNICTWA

4488

KAPLICA ŚW. MARII MAGDALENY tzw. Magdalenka

**G O S Z Y C E
(w lesie)**

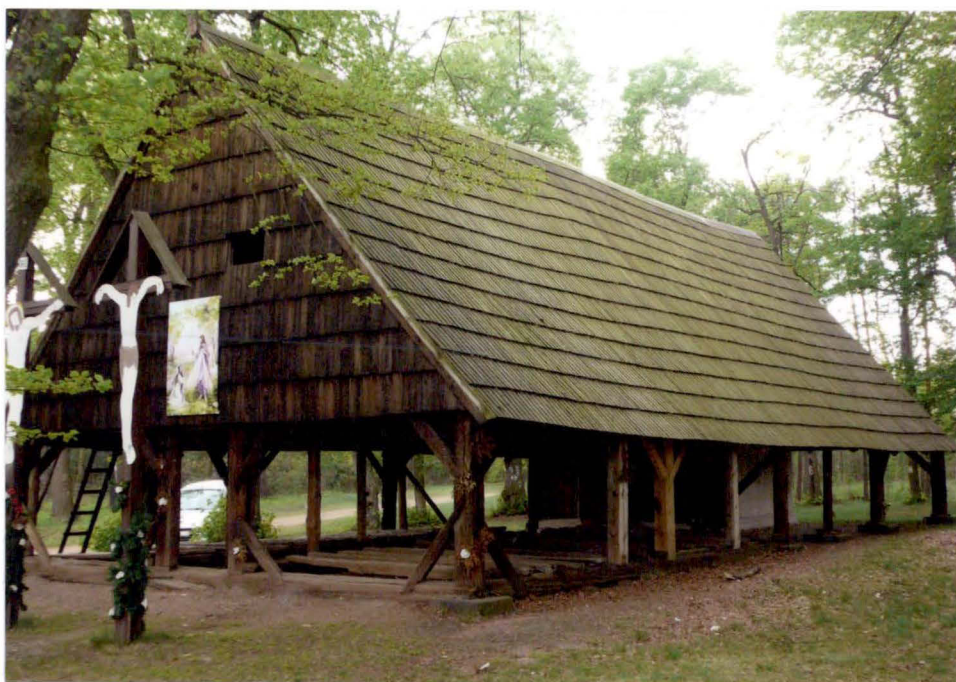
1. Widok ogólny od płn-wsch.
2. Widok ogólny od płd.-zach.
3. Widok ogólny od płd.-wsch.
4. Widok ogólny od południa.
5. Widok ogólny od płn-zach.
6. Elewacja północna.
7. Elewacja południowa.
8. Elewacja zachodnia.
9. Elewacja północna – widok od wschodu.
10. Konstrukcja słupowa zadaszenia.
11. Słup narożny z mieczowaniem.
12. Ściana wieńcowa zakrystii.
13. Zakrystia.
14. Konstrukcja słupowa zadaszenia.
15. Wnętrze – część wschodnia.
16. Ławki.
17. Kaplica murowana i konstrukcja zadaszenia.
18. Kaplica – elewacja wschodnia.
19. Empora.
20. Wejście do zakrystii.
21. Kaplica – widok od płn.-wsch.
22. Krata w wejściu do kaplicy.
23. Szczyt kaplicy.
24. Konstrukcja zadaszenia.
25. Gzyms koronujący kaplicy.
26. Obraz św. Marii Magdaleny.
27. Sklepienie krzyżowe w kaplicy.
28. Narożnik płn.-zach. we wnętrzu kaplicy.
29. Profilowany cokół w ścianie wschodniej kaplicy.
