1. Obiekt **Założenie pałacowe:**

SPICHLERZ /8/

ok. 1860 r.

WĘDRYNIA

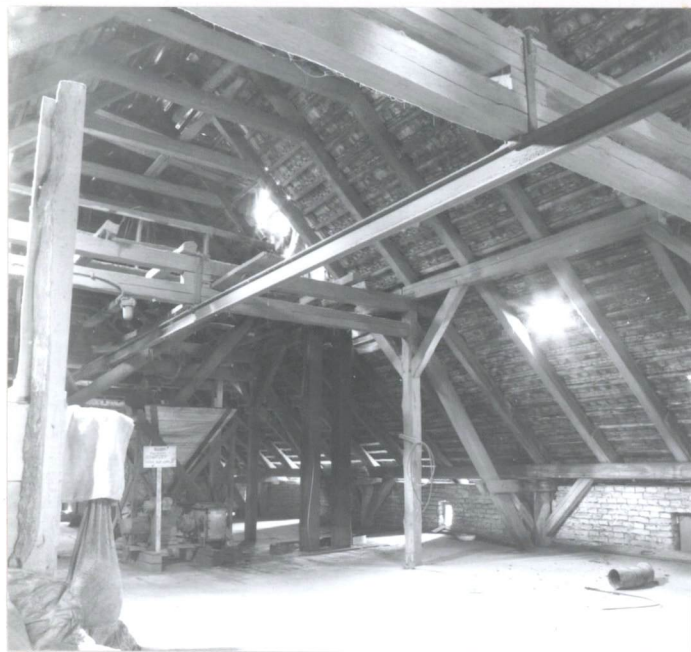
Wieżba dachowa - drewniana konstrukcja typu wieszarowego, łączona na zamki ciesielskie, drewniane kołki (słupy z mieczami) i stalowe klamry, śruby. Oparta na dwurzędowej ramie stolcowej i na dwóch ściankach kolankowych. Sześć wieżarów pełnych wyznacza 5 przęseł, z których większość ma po 3 wieżary niepełne, a tylko w skrajnym zachodnim przęśle

1. Widok ogólny spichlerza - elewacja dłuższa południowa i wschodnia ściana szczytowa.
2. Elewacja tylna - dłuższa północna.
3. Elewacja szczytowa wschodnia.
4. Wnętrze poddasza - widok fragmentu więźby dachowej.
5. Wnętrze kondygnacji piętra - widok ogólny.
6. Wnętrze kondygnacji parteru - słup z sankami, podpierający podciąg.
7. Fragment pomieszczenia piwnicznego pod zachodnią częścią budynku.
8. Wnętrze piwnic - środkowe przesło w zachodniej części.
9. Wnętrze piwnicy pod częścią wschodnią - widok ogólny traktu pd. od wejścia w kierunku wschodnim.

są dwa więzary niepełne. Nad parą stolców w więzarach pełnych jest jętka, a poniżej jętki rozpór, który wraz z zewnętrznymi wysokimi ukośnymi zastrzałami współtworzy konstrukcję wieszarową. Nad jętkami są złącza płatwi połączeniowych. Stolce z parami mieczy (tylko skrajne z jednym mieczem). Zastrzały usztywnione są z słupkami ścianki kolankowej parą krótkich kleszczy tuż pod płatwią stopową. Do konstrukcji wieszarowej wzdłuż osi podłużnej budynku zamontowana jest stalowa szyna (rodzaj suwnicy).

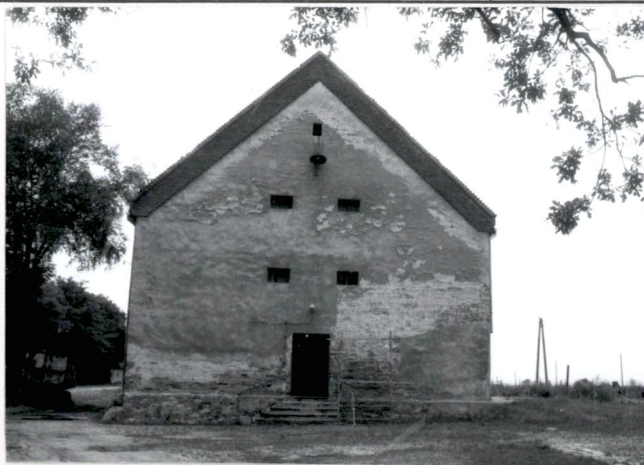
3

Wraz z cokołem całe otynkowane, z wyjątkiem ceglanych stref wieńczących trójkątnie zamknięte ściany szczytowe. Elewacje dłuższe o otworach rozmieszczonych w 4 kondygnacjach, z tym że piwniczne są zagłębione w gruncie, elewacje te zwieńczone są gzymsem koronującym, pięcioosiowe; w elewacji południowej do przyziemia w co drugiej osi drzwi piwniczne, i do piętra drzwi na osi poprzecznej budynku. Elewacja tylna pięcioosiowa o bardzo małych otworach okiennych. W elewacji szczytowej wschodniej - drzwi na osi do kondygnacji parteru; do piętra i poddasza po dwa otwory okienne i wysoko pod wierzchołkiem szczytu trzecie okno małe o wykroju prostokąta stojącego.

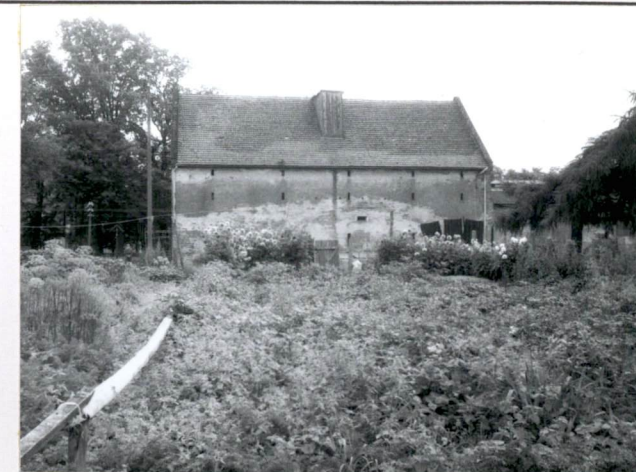
2

Ściany zewnętrzne były w trakcie remontu. Chociaż widać zniszczone tynki zewnętrzne na zdjęciach, to jednak już we wrześniu ubytki w tynkach były uzupełnione.

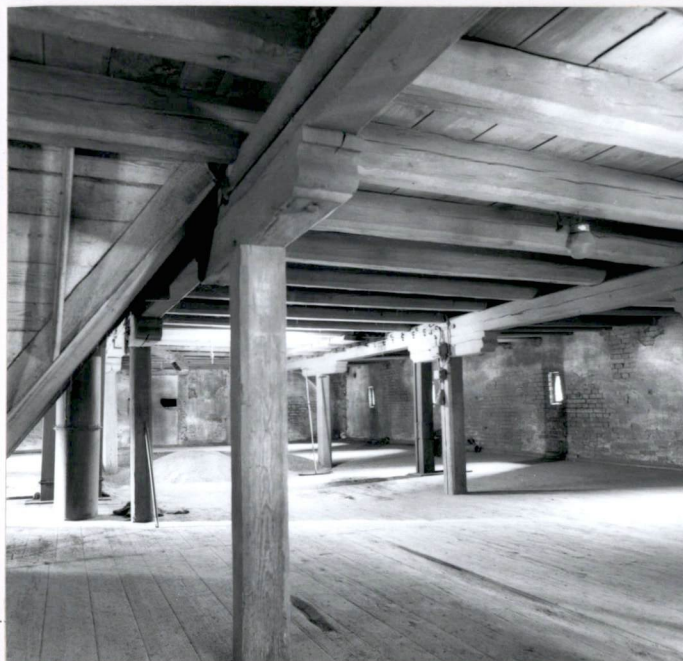
5

Tylko kondygnacja piwnic podzielona jest poprzeczną ścianą działową. W każdej z wyższych kondygnacji spichlerz jest jednoprzestrzenny.

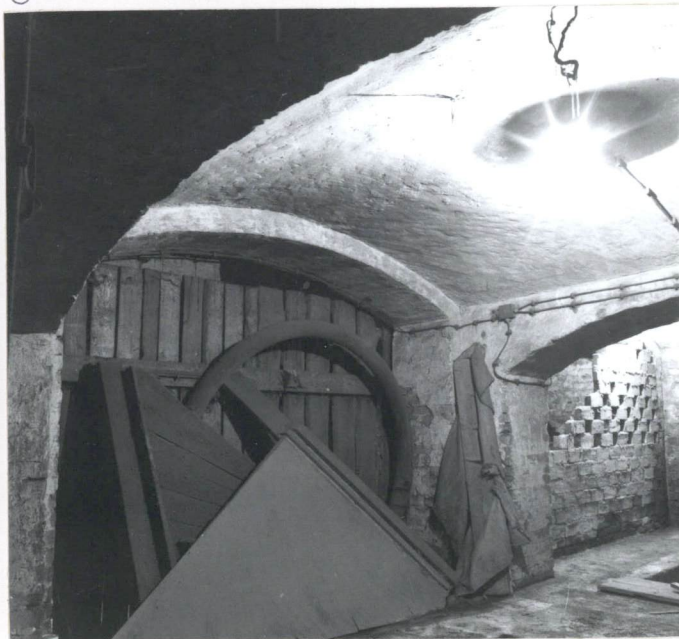
9

Sklepienia, stropy. W podpiwniczeniu - sklepienia ceglane, kolebkowe z gurtami, założone na łuku odcinkowym; wykonane z cegły sklepieniówki (której długość = szerokości, wymiar w przybliżeniu pośredni między długością i szerokością typowej cegły). Podpiwniczenie nakryte trzema równoległymi do budynku kolebkami na łukach odcinkowych, z gurtami spływającymi na cztery pary równomiernie rozmieszczonych filarów; w ścianach rozdzielających trakty pomiędzy filarami wycięte szerokie, wysokie arkady zasklepione od góry łukami odcinkowymi. Nad parterem i piętnem stropy drewniane, belkowe, nagie; w każdej kondygnacji: końcówki belek stropowych osadzone w ścianach dłuższych; belki podparte na dwóch równoległych do budynku podciągach; każdy podciąg drewniany, łączony, leży na sankach (podkładkach) z ciesielsko powycinanymi profilami na obu krańcach, w środkowej części podparty drewnianym słupem o sfazowanych krawędziach. Konstrukcja nośna stropów z drewna ciosanego ze znakami ciesielskimi.
