1. Obiekt zabytkowy

KOŚCIÓŁ fil. p.w. ŚW. WAWRZYNCA

gm. NAMYSŁÓW
JASTRZĘBIE /Nassadel/

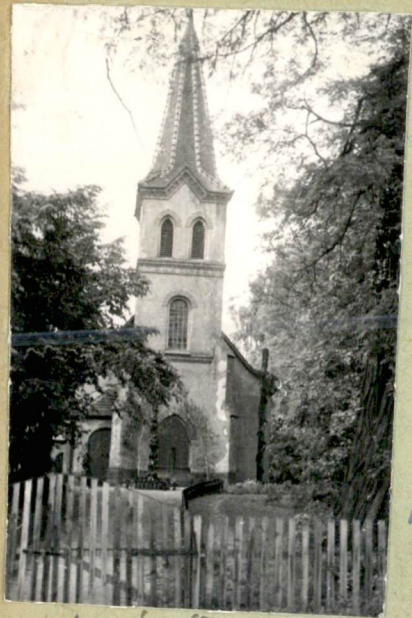
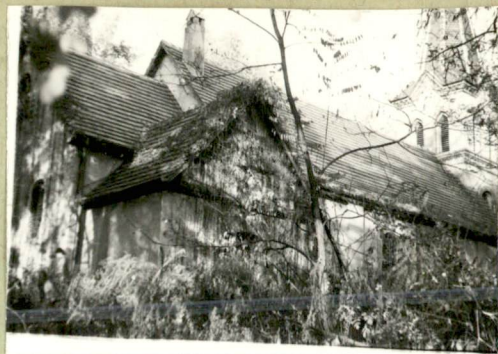
31. Szkic sytuacyjny, plan schematyczny, uwagi opisowe, fotografia

Kościół usytuowany na pagórku przy drodze, zwrócony prezbiterium na zachód. Murowany, tynkowany. Nawa na rzucie prostokąta. Prezbiterium wydzielone zamkniętą ścianą prostą. Od pld. zakrystia, od wsch. kwadratowa 3-kondygnacyjowa wieża oskarpowana, zwieńczona hełmem ostrosłupowym. Elewacje podzielone lizenami. We wnętrzu strop drewniany belkowany. W prezbiterium drewniana kolebka. Od wsch. chór na słupach.
