KOŚCIÓŁ PARAFIALNY P.W. ŚWIĘTEJ TRÓJCY

Początek  
XVIw-p.1522r.

JAWORZNO

11. Zdjęcia, rzut, przekrój, sytuacja, orientacja

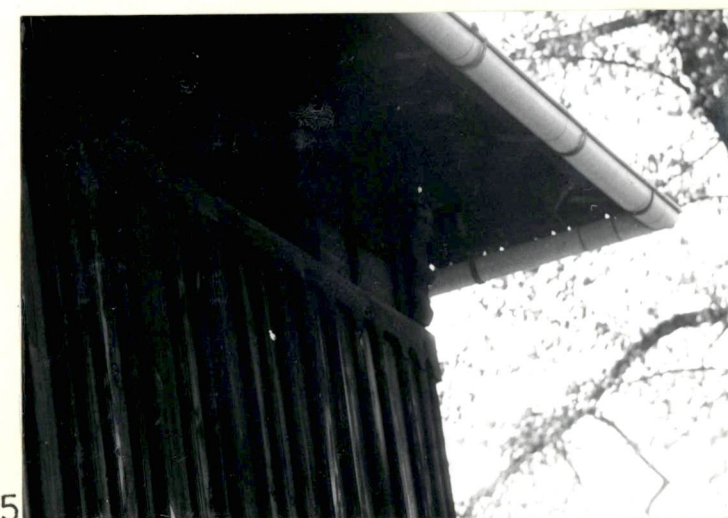
14

12-15 OKAP

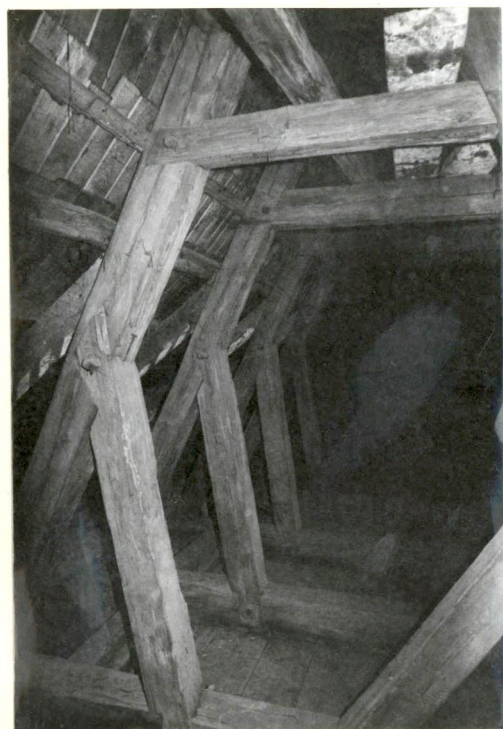
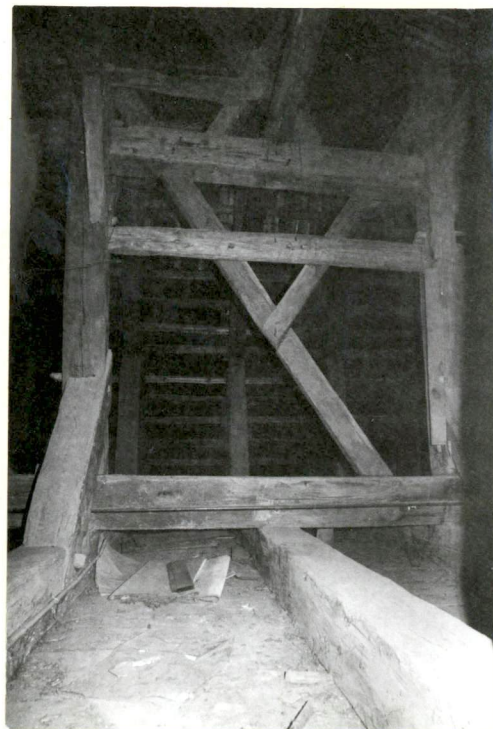
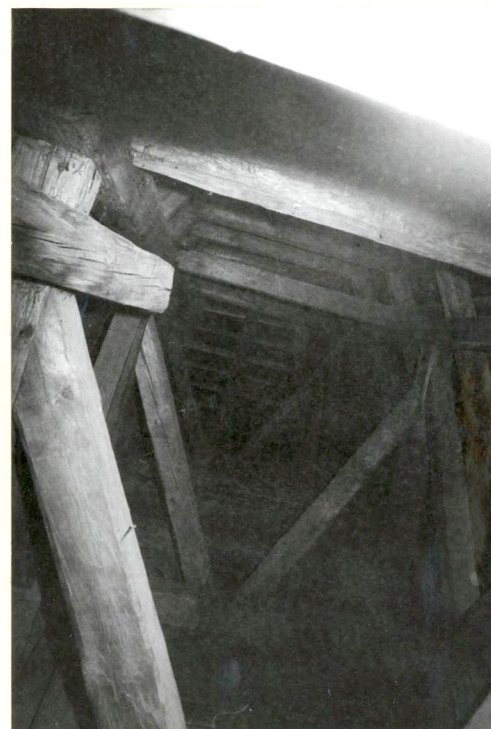
biterium od pn., znakowanie wzrasta od zachodu. Nad zachodnią częścią nawy  
wieżba krokwiowo-jętkowa wzmocniona dwoma stolcami i usztynwiona wzdłużnie  
w ich płaszczyznach, składa się z ośmiu wiązarów, na przemian pełnych  
i pustych, znakowana nacięciami siekiery w formie cyfr rzymskich. Na jednej  
z belek data: 1921. Nad kaplicą pn. wieżba krokwiowo-jętkowa z jednym  
stolcem, bez ciesielskich znaków. Nad kaplicą pd. wieżba również krokwiowo-  
jętkowa, znakowana ciętymi cyframi rzymskimi.

20-26 WIDOK WIEŻBY DACHOWEJ
