BASZTA OBRONNA PRZY KLASZTORZE DOMINIKANÓW

MIASTO
JAROSŁAW

JAROSŁAW * KLASZTOR DOMINIKANÓW - BASZTA OBRONNA

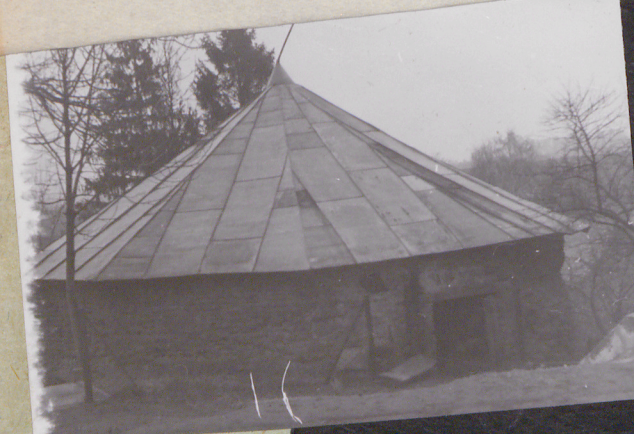
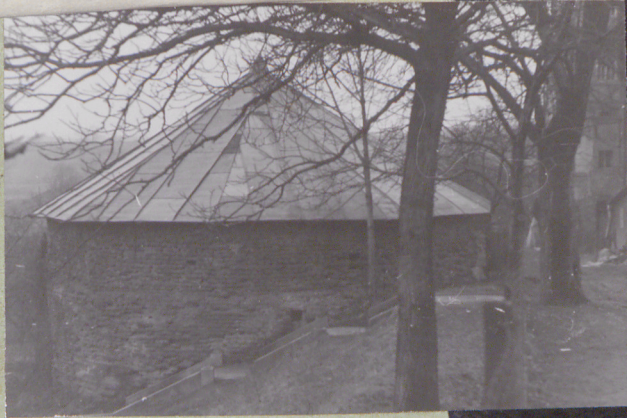
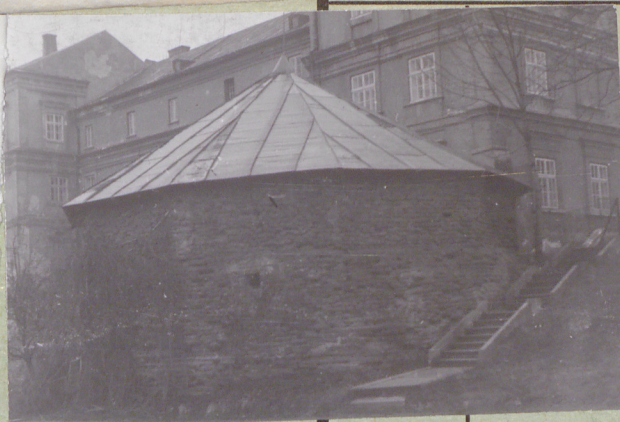
VII-1963 ZANIEDBANY- dalszy postęp zniszczenia

Banta wybudowana na południowy-
wschód od klasztoru, murowana na
planie kw. z przelotem i poirami
w osi. Kryta dachem
osmiorzędowym.
