1. Obiekt zabytkowy

POZA SPISEM *Kapliczka św. Marii Magdaleny*

gm. Haczów
HACZÓW 2478

HACZÓW-KAPLICZKA PRZY POSESJI

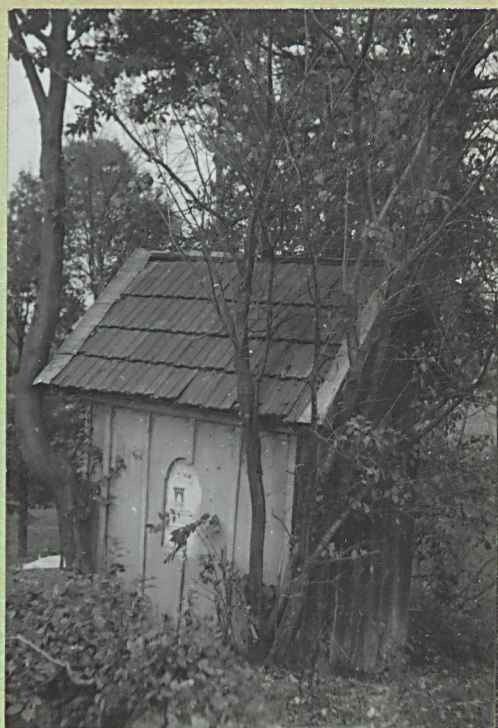
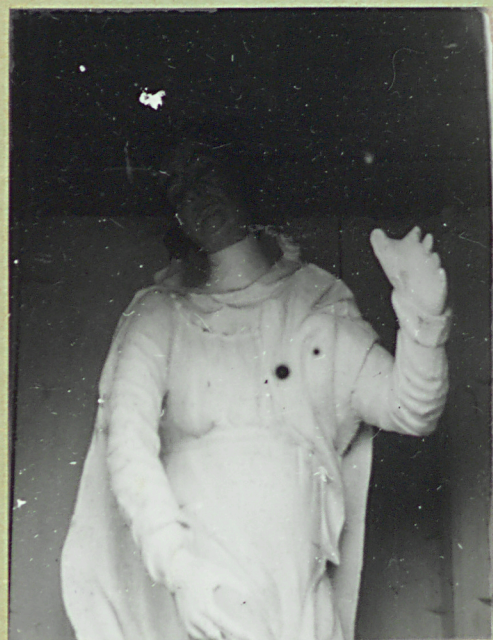
31. Szkic sytuacyjny, plan schematyczny, uwagi opisowe, fotografia

*1959r.**ogólny stan zniszczeń ok. 20% obiekt bardzo zaniedbany*

Kapliczka drewn., stu-
powa, orazowana pio-
nowo; dach siodełkowy
kryty dachówką. Otwór
do wnętrza kwadratowy
w gładkiej opas-
ce, na ścianach
bocznych ślepe drzew-
ka prostokątne, za-
kończone kampanu-
lowato.
