1. Obiekt *211/4*
KAPLICA DWORSKA

3. Miejscowość
HACZÓW

11. Zdjęcia, rzut, przekrój, sytuacja, orientacja

1. Miejscowość HACZÓW	2. Obiekt (nazwa jak w karcie) KAPLICA DWORSKA	3. Zawartość wkładki (nazwa obiektu lub materiału uzupełniającego) plan orientacyjny i 3 zdjęcia: 1. widok od wsch., 2. widok ogólny od pn.-zach., 3. widok od pd.
--------------------------	---	--

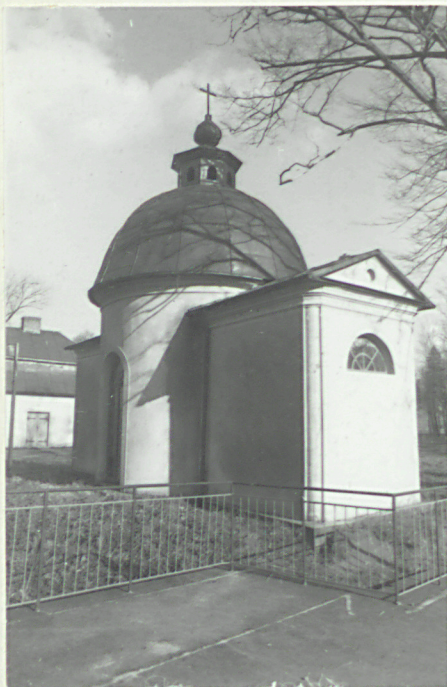
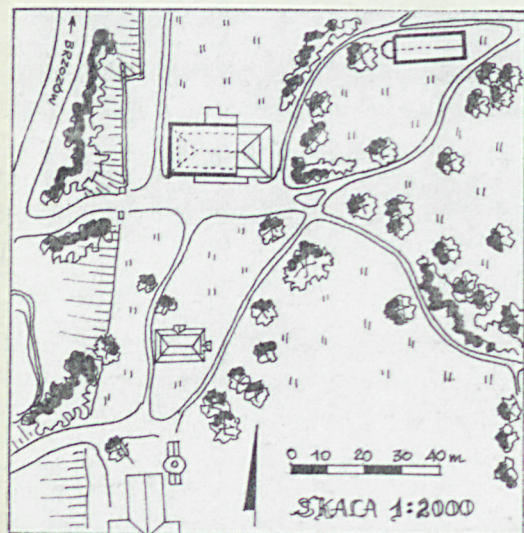
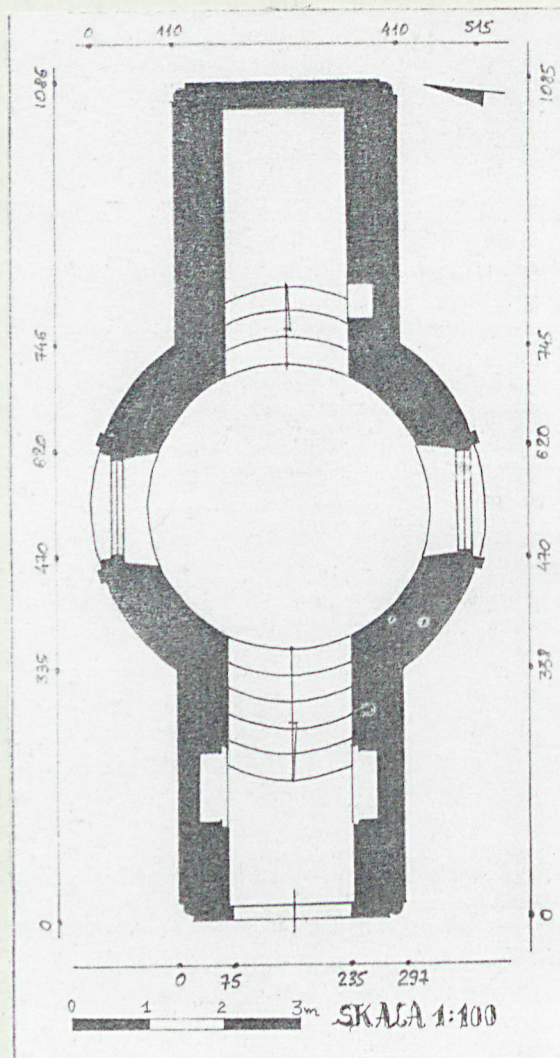
Materiał i konstrukcja - kaplica murowana z cegły na zaprawie wapiennej, otynkowana. Wnętrze przekryte stropem płaskim na belkach z podsufitką. Więźba kopuły drewniana, słupowo-zastrzałowa. Kopuła ukształtowana na krążynach, kryta blachą miedzianą. Podłoga i schody betonowe. Otwory okienne prostokątne zamknięte łukiem półkolistym. Okna ościeżnicowe, dwuskrzydłowe o podziale szczeblinowym. Otwory drzwiowe prostokątne z półkoliście zamkniętym nadświetlem. Drzwi dwuskrzydłowe, deskowe.

Rzut - kaplica wzniesiona na rzucie koła z niższymi przybudówkami od zach. i wsch. na rzucie prostokąta. Otwór drzwiowy w ścianie zach. Otwory okienne w ścianie pn. i pd.

Bryła - kaplica złożona z centralnego, założonego na planie koła korpusu oraz przylegających do niego od wsch. i zach. niższych prostokątnych przybudówek o zaokrąglonych narożach. Korpus nakrywa kopuła z ażurową latarnią. Nad przybudówkami dachy dwuspadowe, zamknięte trójkątnymi przyczółkami.
