KARTA EWIDENCYJNA ZABYTEKÓW  
ARCHITEKTURY I BUDOWNICTWA

KASYNO WOJSKOWE - KLUB GARNIZONOWY

J A R O S Ł A W

Jarosław  
ul. Grunwaldzka 9

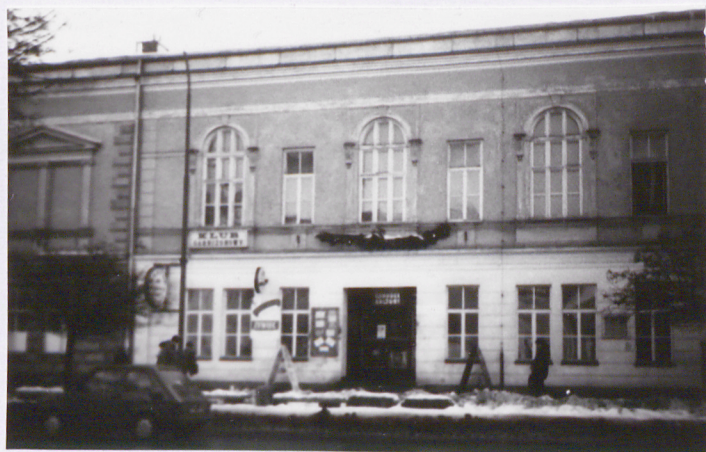
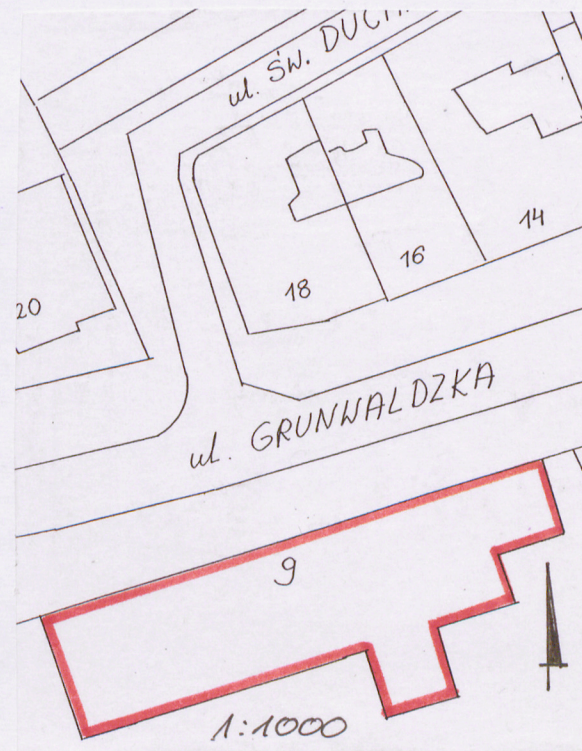
11. Zdjęcia rzut przekrój sytuacja orientacja

Budynek usytuowany w linii zabudowy południowej pierzei ulicy Grunwaldzkiej, wolnostojący, murowany z cegły, tynkowany, dwukondygnacyjny, podpiwniczony, z dachem dwuspadowym pokrytym blachą. Założony na rzucie prostokąta, z ryzalitem przy elewacji tylnej i parterową dobudówką od strony wschodniej.

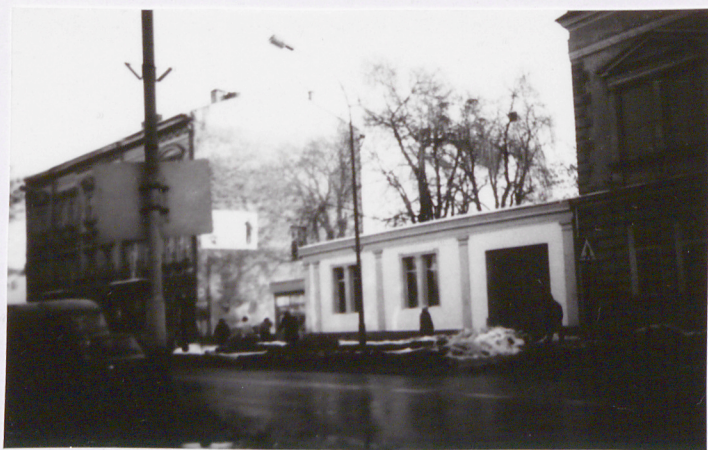
Elewacja frontowa - północna jest 16-osiowa, złożona z dwóch części o zróżnicowanej dekoracji. Część wschodnia symetryczna flankowana jest płytkami ryzalitami o narożach zaakcentowanych boniami rustykowymi. Parter oddzielony od górnej kondygnacji profilowanym gzymsem dekorowany jest w całości wypukłymi boniami o nierównym tynku. Otwory okienne parteru są prostokątne bez obramień. Na osi usytuowana jest wnęka oparta na dwóch filarach poprzedzona schodami. We wnęcie umieszczone jest wejście do wnętrza. Elewację ryzalitów w górnej kondygnacji dekorują prostokątne wnęki ujęte w trzy pilastry z jońskimi głowicami podtrzymującymi trójkątne nadproże. Część środkowa rozczołkowana jest pionowo pilastrami i płycinami o profilowanym prostokątnym nadprożu ze zwornikiem z akantu. Elewację wieńczy gładki ujęty w profilowane gzymsy.

1. Elewacja frontowa - część wschodnią.  
2. Elewacja frontowa - część zachodnią.

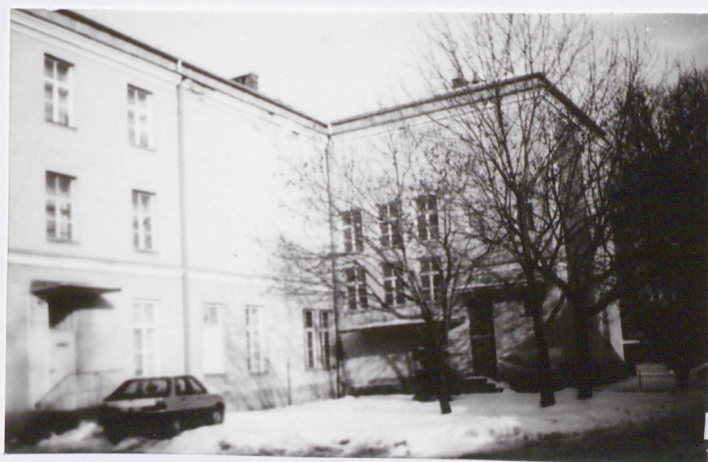
Część zachodnia - niesymetryczna jest gładko tynkowana z poziomymi żłobkowaniami w parterze i pilastrami akcentującymi naroża - na całej wysokości elewacji. Wejście we wnęcie, przesunięte jest z osi w kierunku wschodnim. Otwory okienne parteru są prostokątne bez obramień. Górna kondygnacja przepruta jest na przemian oknami prostokątnymi bez obramień i wysokimi oknami z prostokątnym naświetlem ujętym w profilowaną opaskę ze zwornikiem, opartą na pilastrach.
