1. Obiekt

529/1
MŁYN TURBINOWY
„STEFANIA”

NOZDRZEC

25. Opracowanie karty ewidencyjnej

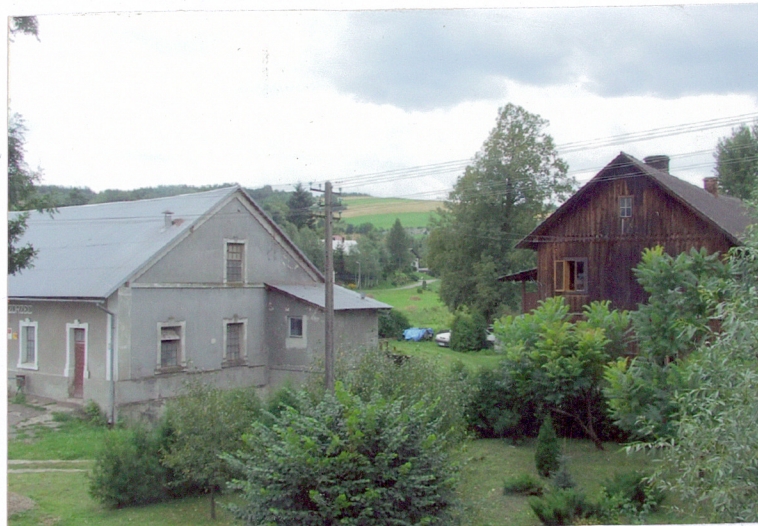
2.

Sytuacja. Usytuowany na zachód od drogi Dynów-Brzozów, w zagłębieniu terenu, ustawiony równolegle do drogi na osi północ-południe, z wejściem od strony wschodniej. Przy południowym boku trzy bardzo stare wierzby. Stanowi zespół z budynkiem d. oficyny. Po stronie północnej resztki urządzeń wodnych i rzeka Baryczka. Na rzece jest betonowy jaz, od którego wypływa pod ziemią młynówka na długości 160 m. Urządzenia sterujące przepływem wody, stawidła, po północno zachodniej stronie budynku.

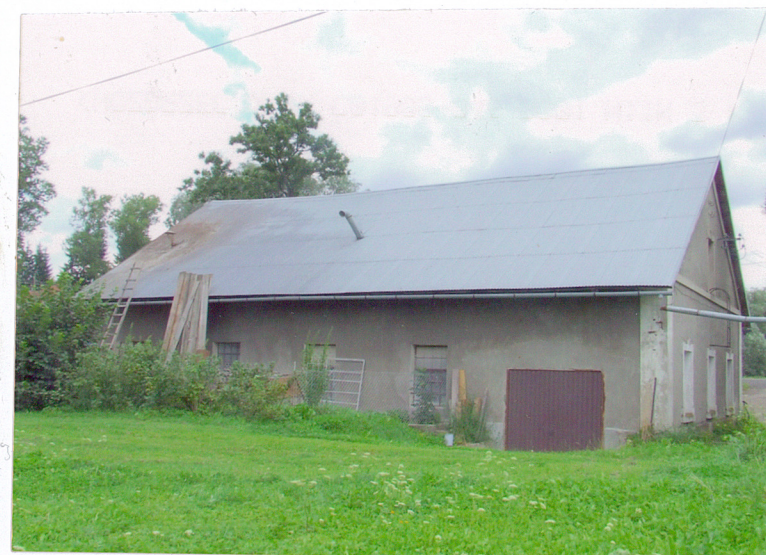
3.

Elewacja południowa gładko wyprawiona. Przy wschodnim narożu lizena. W szczycie okno prostokątne. Szczyt obramiony listwą.

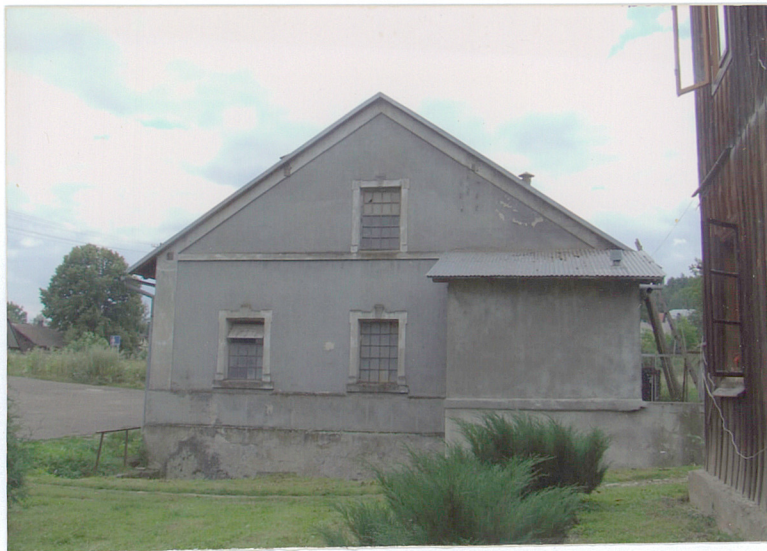
4.

Elewacja północna z dobudówką pod pulpitowym dachem. W jej narożu zachodnim zachowany fragment pierwotnej dekoracji podmurówki z wytłoczonym w betonie napisem: „Adam(?) Skrzyński”. Na ścianie dekoracja ramowa. Szczyt dachu obramiony płaską listwą. W szczycie duże okno prostokątne, dwudziestoszybne.

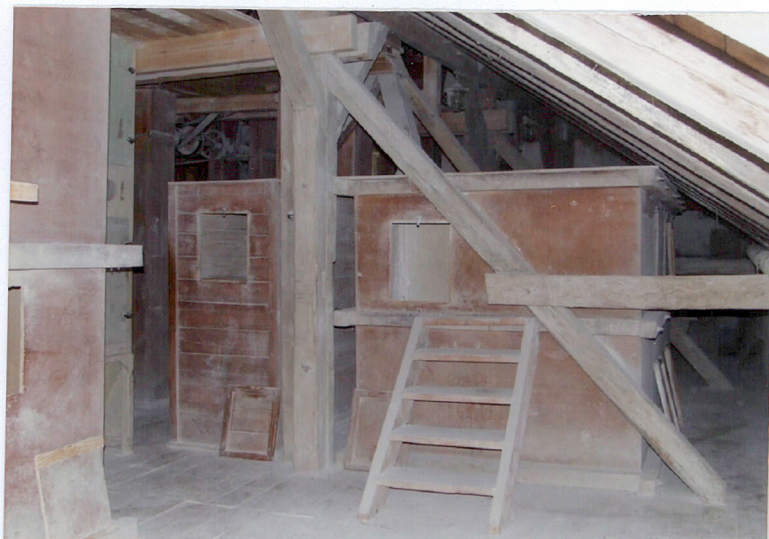
6.

Wnętrze. W piwnicy strop belkowy z dwoma siostrzanami, podparty dwoma rzędami betonowych słupów. Polepa gliniana. W pomieszczeniu parteru dwa rzędy słupów z podporami podtrzymującymi dwa długie siostrzany. (Cd. opisu na wkładce.)

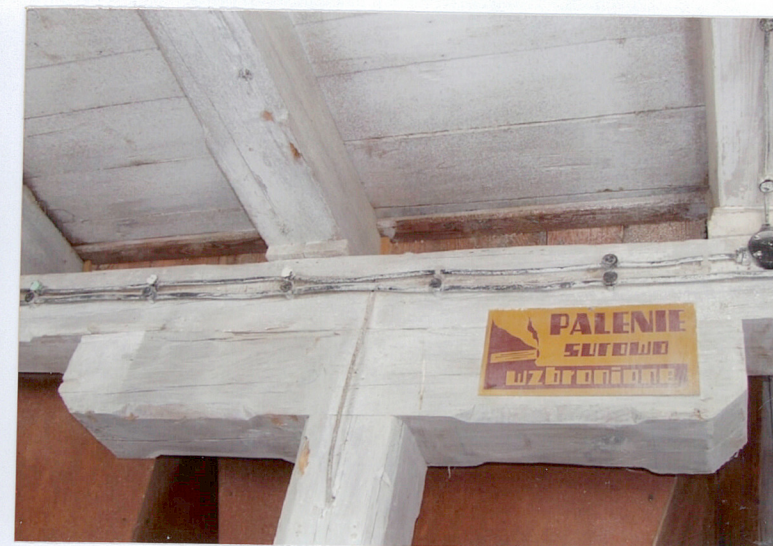
8.

Stropy belkowe; tragarze układane poprzecznie w stosunku do osi dłuższej. Wszystkie elementy stropu fazowane z prożkami. Powłoka z desek na styk. W pokoju biurowym strop płaski, w pomieszczeniu technicznym – strop belkowy. Drzwi z biura płycinowe z obramionym profilowaną listwą prostokątnym okienkiem zamykanym drzwiczkami. Otwory okien silnie rozglifione do wewnątrz.

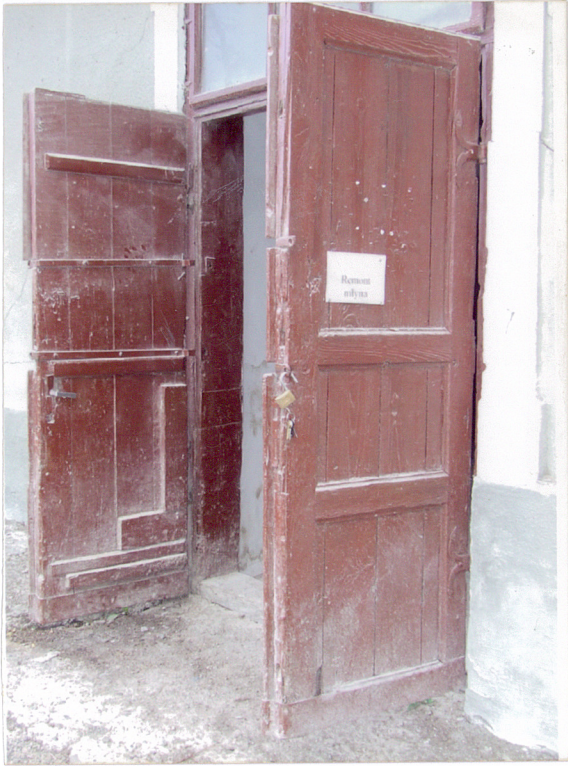
9.

Wyposażenie. Drzwi wejściowe dwuskrzydłowe, szpungowe, od środka wzmacniane żelaznymi listwami, z zewnątrz płycinowe. Zawiasy kute, ozdobne. W wyposażeniu młyna znajdują się: wialnia, łuszczarka, tryjer, walce, podnośniki kubelkowe, mlewniki, odsiewacz. Śrutownik z Domu Handlowo Technicznego „Pilot” we Lwowie, produkowany przed 1939 r.
