CERKIEWNA, tzw.
WIEŻA ZEGAROWA

1775-1777 r.

Przemyśl

ul. Władycze 3

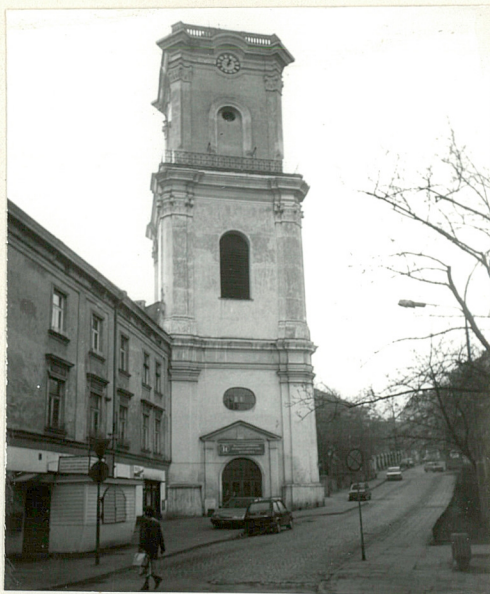
11. Zdjęcia rzut przekrój sytuacja orientacja

Wieża usytuowana jest we wschodniej części Starego Miasta, na terenie dawnej dzielnicy Władycze, obecnie przy ulicy Władycze i Plac Niepodległości. Od strony północno-wschodniej przylega do zabudowy mieszkalno-usługowej, w narożu ulic Franciszkańskiej i Władycze. Założona jest na rzucie kwadratu, murowana z cegły, tynkowana, trójkondygnacyjna, kondygnacje zwężają się stopniowo ku górze, nakryta jest stropodachem i zwieńczona 10-boczną latarnią. Naroża wieży zaakcentowane są pilastrami podtrzymującymi gzymsy międzykondygnacyjne. Parter ma zaznaczony cokół, pilastry z impostami i rozbudowany gzyms - belkowanie. Pilastry w II i III kondygnacji mają pilastry o głowicach kompozytowych. Ponad II kondygnacją występuje skromniejszy profilowany gzyms zaś w zwieńczeniu III kondygnacji gzyms gierowany wygięty łukowo ponad umieszczonymi poniżej tarczami zegarowymi. Na osi elewacji frontowej - północnej jest wejście do wnętrza. Otwór wejściowy zamknięty łukiem półokrągłym, flankowany jest pilastrami podtrzymującymi trójkątny szczyt, w płycinie którego umieszczony jest kartusz z datami budowy i odnowienia, powyżej występuje owalne okienko, podobne jest w elewacji bocznej, zaś w tylnej półokrągłe. W II kondygnacji są wysokie wąskie otwory okienne zamknięte u góry półkoliście, w III kondygnacji również półkoliście zamknięte wneki obramione profilowaną opaską, w niszach u góry umieszczone są małe okrągłe otwory. Ponad II kondygnacją wieżę obiega galeria z metalową balustradą. Na szczycie wieży wokół latarni jest taras widokowy z betonową tralkową balustradą. Wnętrze wieży jest 10-poziomowe. Pomieszczenie w przyziemiu nakryte jest sklepieniem żaglastym. Wyższe poziomy skomunikowane są krętymi schodami w murze wschodnim.

<p>14. Kubatura</p> <p>3.000 m³</p>	<p>15. Powierzchnia użytkowa</p> <p>100 m²</p>	<p>16. Przeznaczenie pierwotne</p> <p>wieża - dzwonnica</p>	<p>17. Użytkowanie obecne</p> <p>usługowe - muzealne</p>
<p>18. Prace budowlane i konserwatorskie, ich przebieg i dokumentacja</p> <p>Po pożarze w 1850 roku zdjęto z wieży hełm. Prace remontowe i konserwacyjne prowadzone były w latach 1827, 1840 - dotyczyły naprawy zegara i pokrycia dachu. W 1927 roku wieża została odnowiona. Następne remonty miały miejsce w 1959-60 roku i 1989-90 - wykonano wtedy instalację c.o., doprowadzoną do trzech poziomów. Obecnie prowadzone są prace przygotowawcze do adaptacji budowli dla potrzeb ekspozycji dzwonów. Opracowywany jest projekt nowej klatki schodowej przy elewacji tylnej wieży.</p>		<p>19. Stan zachowania (fundamenty, ściany zewnętrzne, ściany wewnętrzne, sklepienia, stropy konstrukcje dachowe, pokrycie dachu, wyposażenie i instalacje)</p> <p>Stan obiektu jest dobry, wymaga jedynie przystosowania dla potrzeb muzeum ludwisarstwa.</p> <p>20. Najpilniejsze postulaty konserwatorskie</p> <p>Należy zachować bryłę i wystrój elewacji.</p>

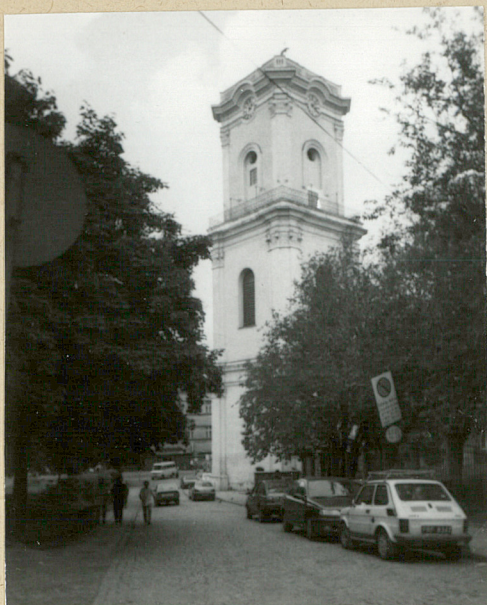
1. 1. Widok od strony południowej
