1. Obiekt zabytkowy

FORTYFIKACJA „BASTIONOWA”

KOSINA

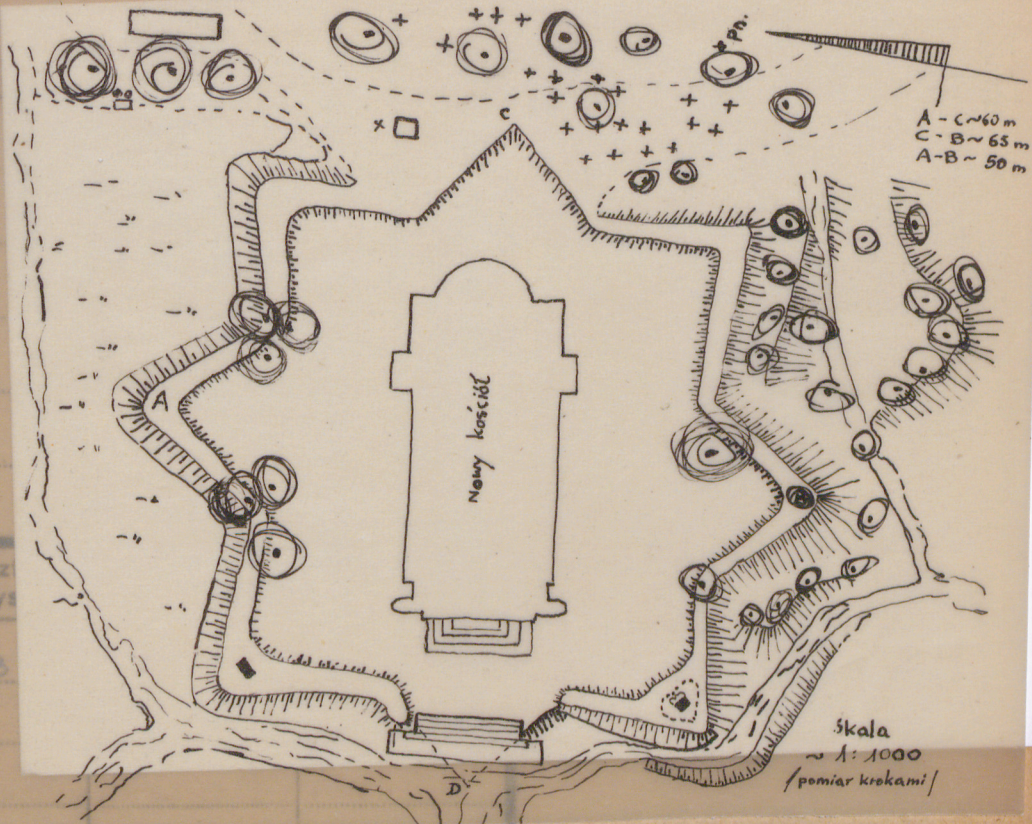
wagi opisowe, fotografia
Fortyfikacja „bastionowa” w Kosinie należy do innego typu fortyfikacji nowożytnych, niż fortyfikacje w starożytności. Jest to tzw. „zasilenie kłosa”. Wzrosty grundy. Fortyfikacja ma charakter polowy.
Wybudowana na pd. zach. stoku wzniesienia ograniczającego od wsch. dolinę w której położona jest wieś Kosina. Otacza ona nową wieś i jest parafialny umieszczony na miejscu starego.
Najwyższy punkt z nasłanianiem na siebie wzajemnie się o 450 dm przedstawiającej się do kłosa, o bokach ~ 60 i 65 m, i o wysokości średniej ~ 50-60 cm. Odkrywanie
Widziemy otwór poziomy platformy umieszczonej ponad powierzchnią otaczającego terenu (z wyl. strony pn.-wsch). Ponad platformą umieszczone są jedynie napęty przedsięwzięcia upadku 50-60 cm. Odkrywanie

wzrosty grundy już zmierzającym profilem miało nachylenie ~ 60°. W wyciu pn.-wsch i pd.-wsch zachowały się ślady fortyfikacji ziemnych. Od wschodniej strony wznosi się także ramp trójkątnego zamknięcia kurtyny wycięto w formie obniżenia terenu nie budując wałów. Stwierdza to sugeruje braku zaproszenia z tej strony. Przewidywane ramy grundy zostały zmierzające przez budowę schodów do kłosa.
