1. Obiekt

DAWNA UJEŹDŻALNIA ZW. REITSCHULE

2 ćw. XIX w.

ŁAŃCUT

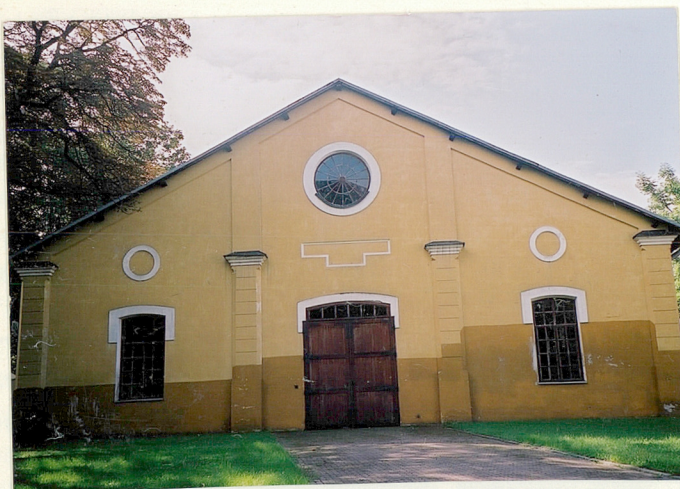
Elewacja frontowa północna

ELEWACJE – FRONTOWA – SZCZYTOWA – PÓŁNOCNA trzyosiowa, rozczłonkowana, czterema pilastrami, boniowanymi do wysokości ścian bocznych. Pomiędzy środkowymi pilastrami, na osi drzwi. Nad drzwiami prostokątna płycina, wypracowana w tynku, powyżej okrągłe okno w obramieniu, z promienistym układem szprosów. Na osiach skrajnych okna w opaskach do 1/3 wysokości. Nad oknami element dekoracyjny w kształcie okrągłej opaski wypracowanej w tynku.

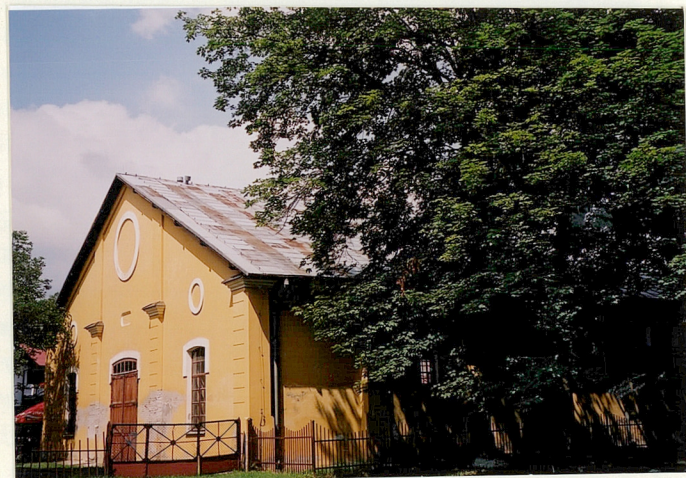
Elewacja tylna południowa

TYLNA – POŁUDNIOWA – trzyosiowa z podziałem ramowym W szczycie w miejscu okna, okrągłe obramienie, wypracowane w tynku o rozwiązaniu analogicznym.

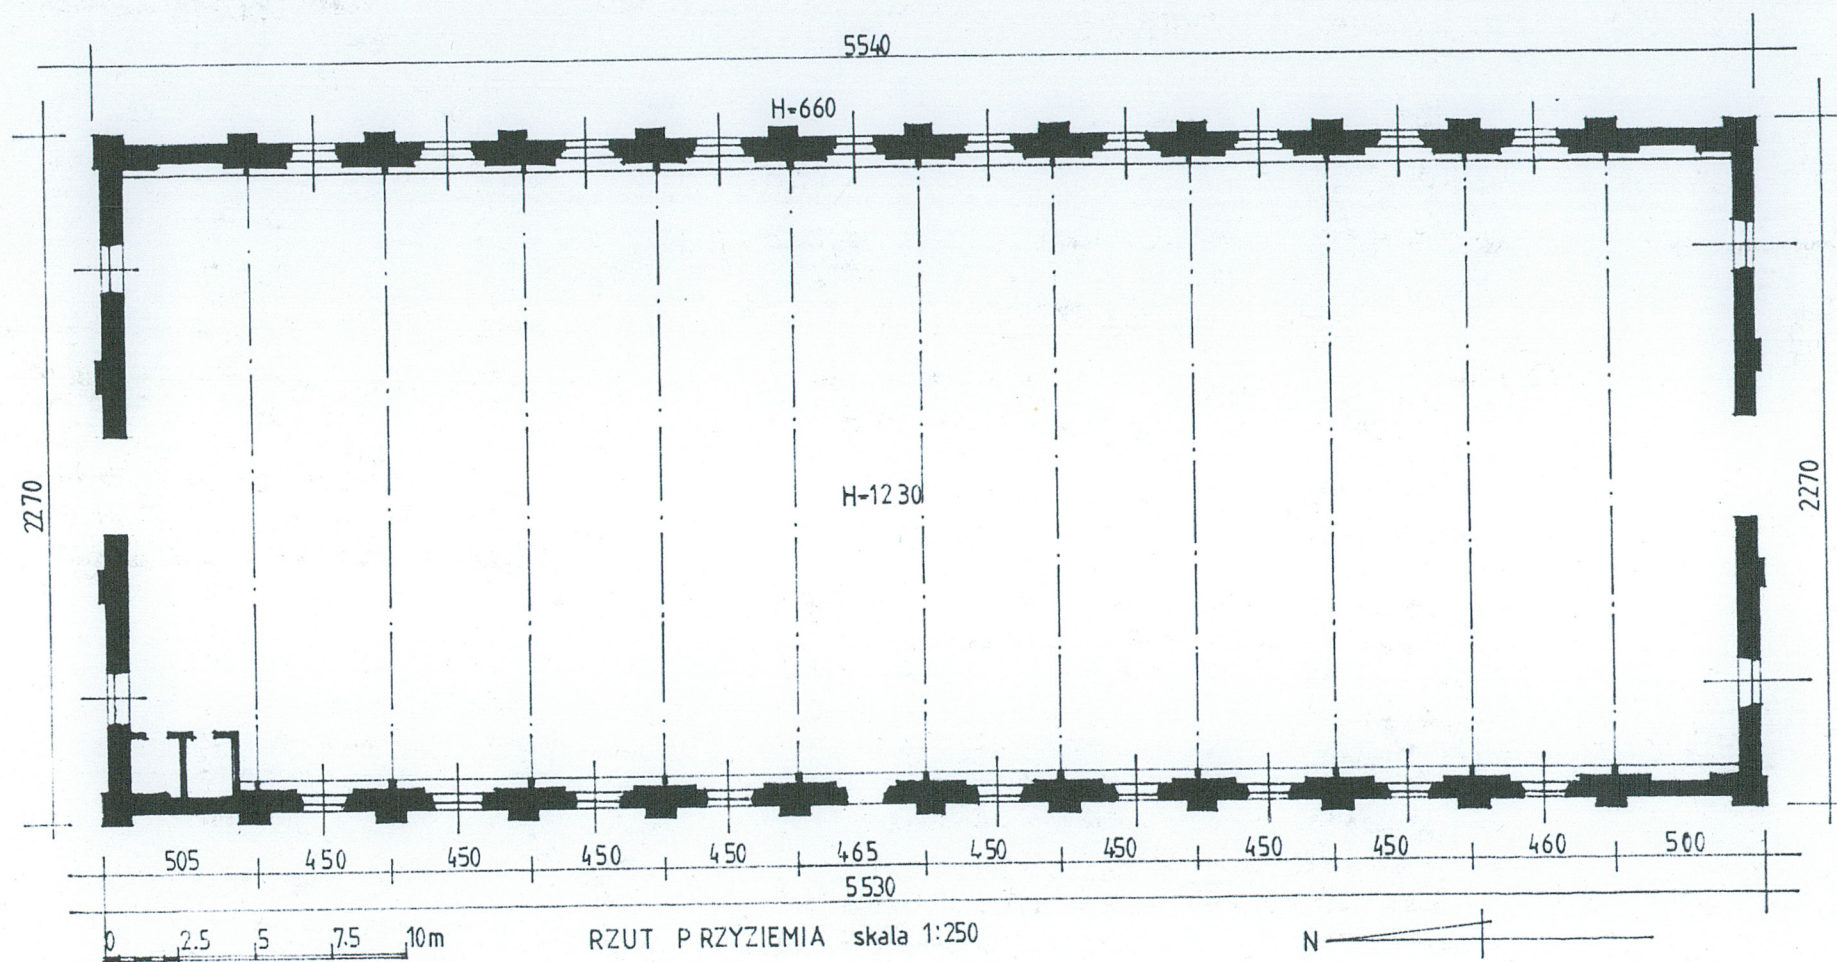
1. Miejscowość ŁAŃCUT	2. Obiekt (nazwa jak w karcie) DAWNA UJEŹDŻALNIA ZW. REITSCHULE	3. Zawartość wkładki (nazwa obiektu lub materiału uzupełniającego) RZUT POZIOMY
---------------------------------	---	---

RZUT I BRYŁA – na rzucie długiego, szerokiego prostokąta, jednoprzestrzennego. Bryła duża zwarta. Dach dwuspadowy z wysuniętym znacznie okapem od wschodu i zachodu.

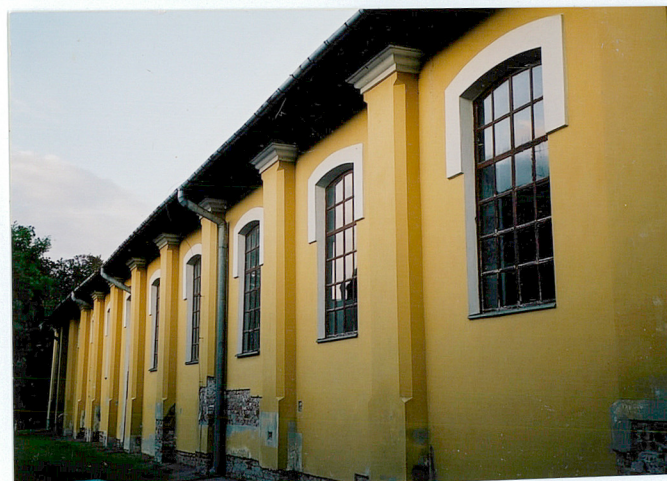
Elevacja boczna i tylna z fragmentami zniszczonych tynków

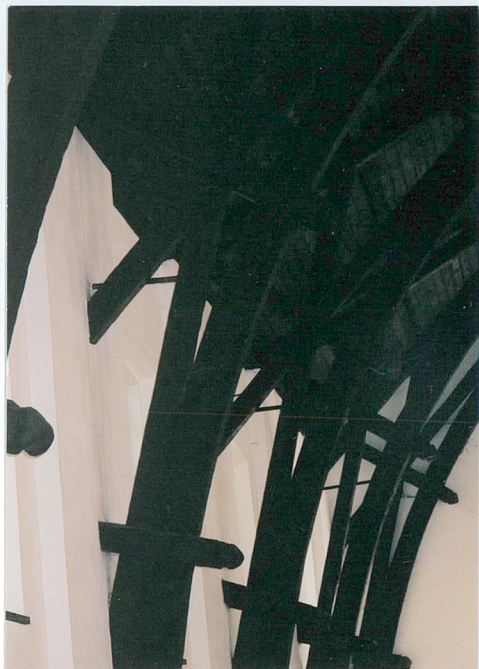
MATERIAŁ I KONSTRUKCJA – Budynek murowany z cegły, otynkowany. Mury fundamentowe z kamienia naturalnego z piaskowca. Dach dwuspadowy, pokrycie z blachy. Konstrukcja dachowa drewniana, odslonięta typu de l'Ormea – więzary pełne złożone z krokwi głównych podpartych krążyną wielowarstwową wycinaną z bali, stanowiącą konstrukcję nośną. Końce krokwi głównych opierają się na słupach przyściennych, ustawionych razem ze stopami krężyn na odsadźce murowej. Na krokwiach głównych spoczywają płaty, na nich leżą krokwie normalne. Związanie obu par krokwi z krążyną stanowią kleszcze, łączone metalowymi wkretami. Otwory okienne i drzwiowe prostokątne, zamknięte łukiem odcinkowym. Stolarka okienna i drzwiowa drewniana. Okna dwuskrzydłowe z podziałem połowym. Drzwi dwuskrzydłowe z nadświetlem, rozczłonkowanym pionowymi szprosami. Posadzka z kostki brukowej (nowa).

Fragment konstrukcji dachowej ok. L'Onne'a

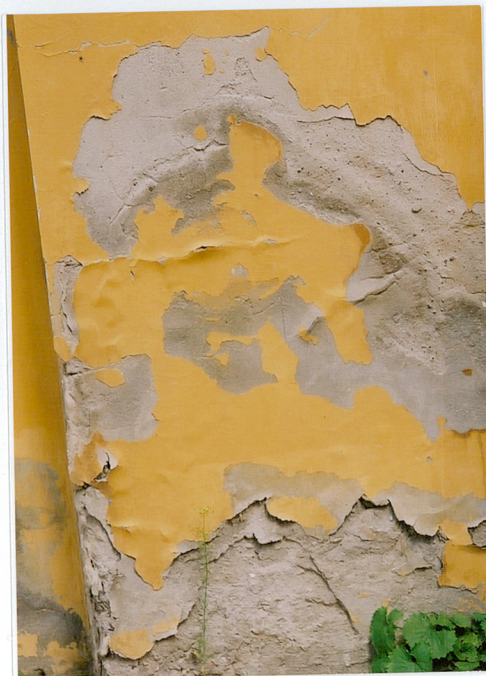
Fragment zniszczonego tynku

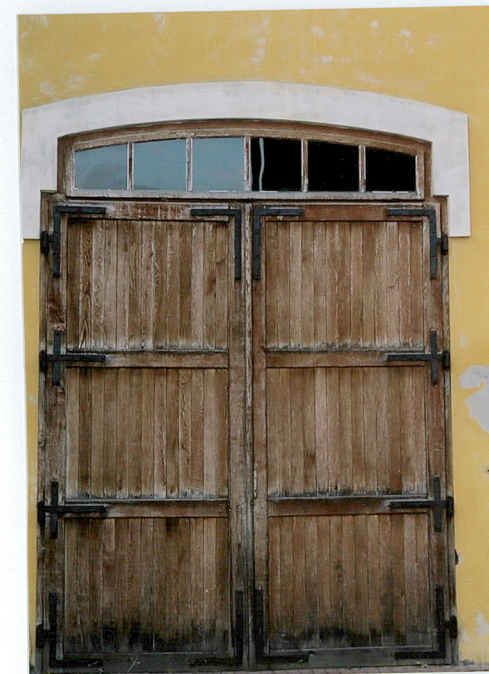
Drzwi w elewacji tylnej ptd.

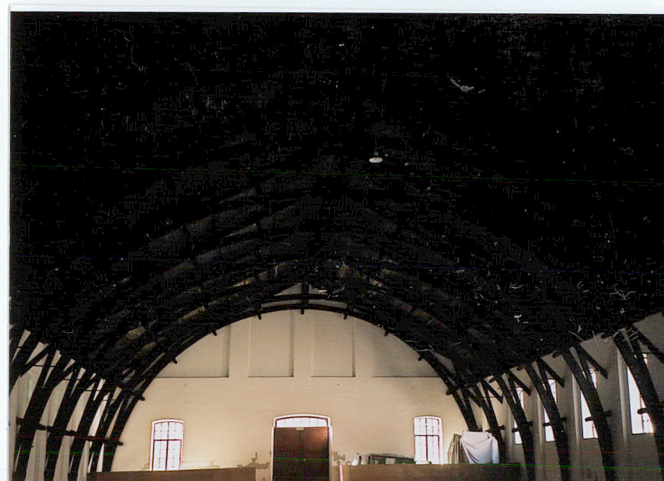
WNĘTRZE – halowe, ściany rozdzielone lizenami, pomiędzy nimi okna. Na ścianie północnej w górnej części prostokątne płyciny, górą zamknięte łukiem, wynikającym z konstrukcji dachowej, z kręzyn.

Wnętrze ujeżdżalni

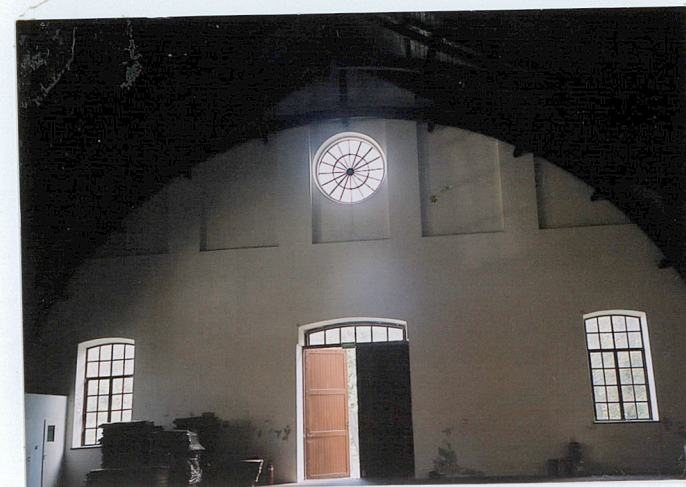
Wnętrze ujeżdżalni z odsoniętą konstrukcją dachową de L'Orme'a

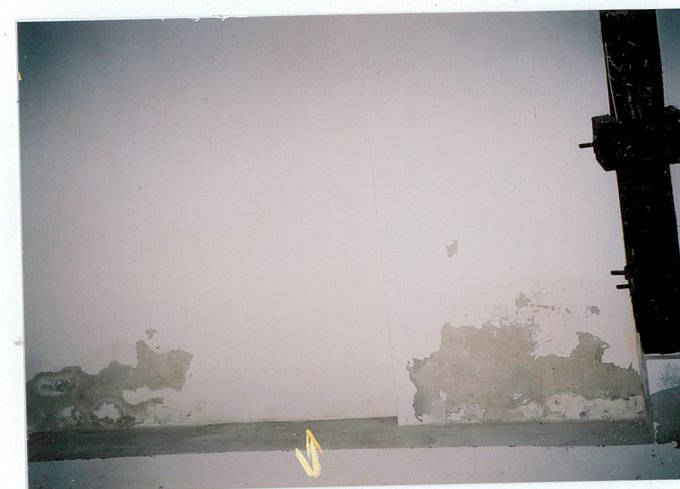
Ślady zawilgocenia
