KARTA EWIDENCYJNA ZABYTEKÓW ARCHITEKTURY I BUDOWNICTWA

KAPLICA GROBOWA MARII JAROSZÓWNY na cmentarzu komunalnym

1932 r.

LEŻAJSK

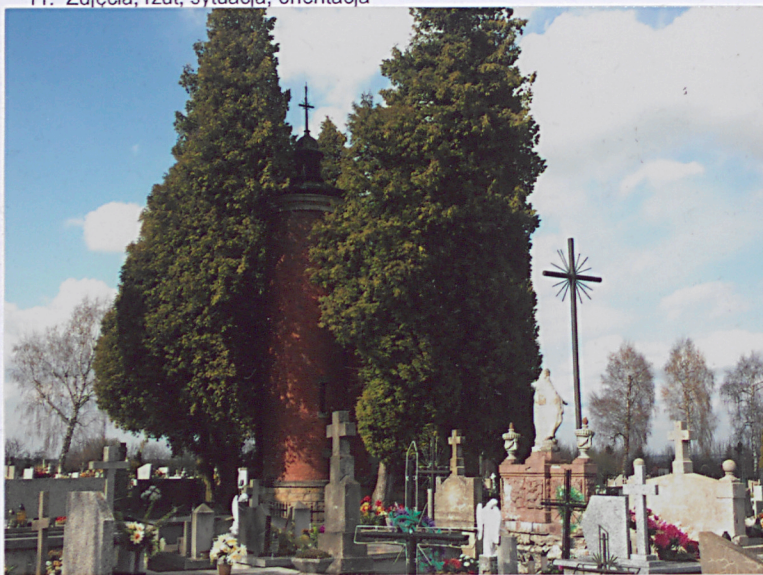
Widok od południa

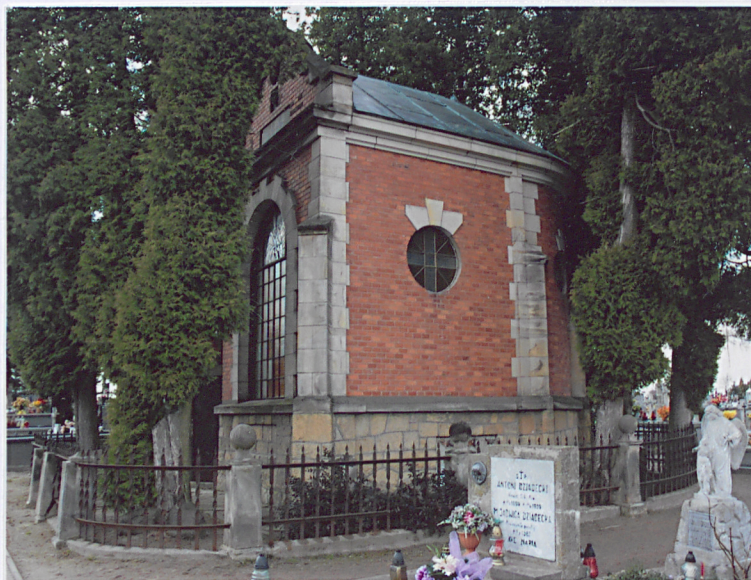
Widok od wschodu

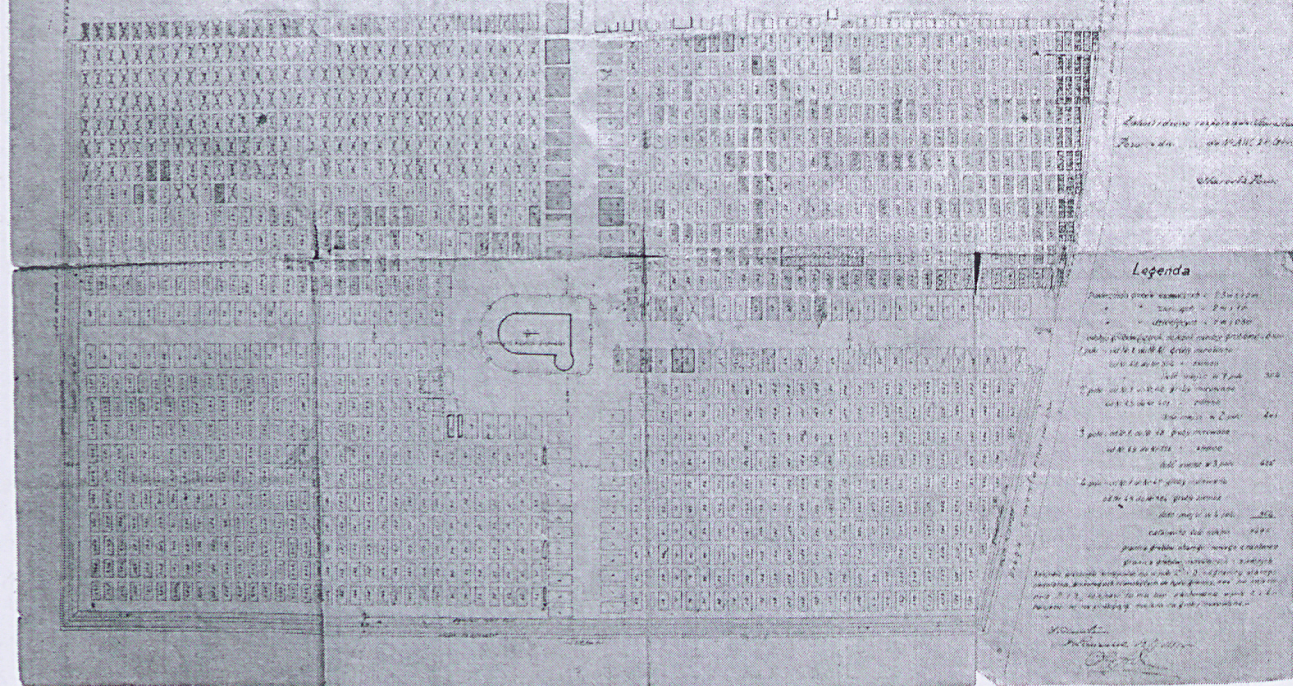
Plan nowego cmentarza w Leżajsku 1:200

Plan nowego cmentarza w Leżajsku, wykonany ok. 1934 r.

W ok. 1934 r. został opracowany plan rozbudowy cmentarza – plan nowego założenia z centralnie położoną kaplicą grobową Marii Jarosówny. Kaplica stała się centralną częścią planowanej części cmentarza i wyznaczała główne aleje, które były prostopadłe poprowadzone w stosunku do niej. Fundator kaplicy Alfred Josse został w niej pochowany w 1948 r.

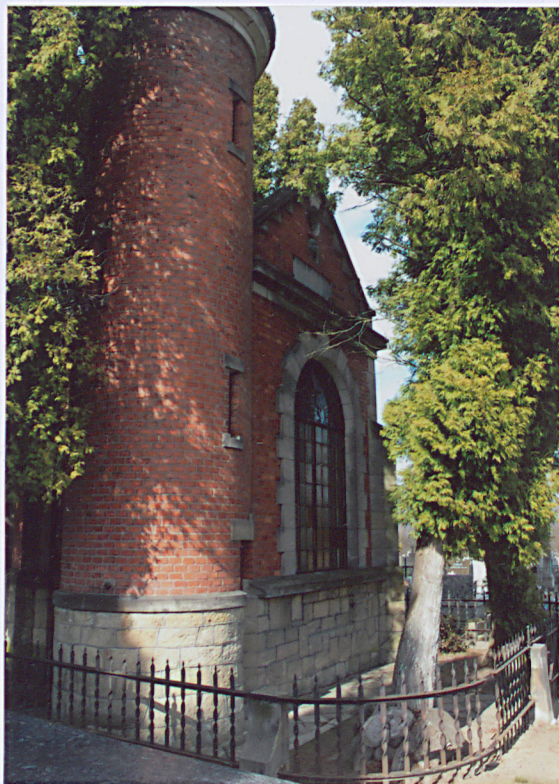
Elewacja frontowa: Jednoosiowa. Prawie w całości wypełniona przez otwór okienny wsparty na cokole, obramiony wydatnym kamiennym boniowaniem. Ponad gzymsem koronującym trójkątny szczyt, od wewnątrz schodkowy; od zachodu ograniczony kamiennym postumentem, Na osi szczytu kamienna pozioma tablica z inskrypcją: GROBOWIEC/MARII JAROSZÓWNY/CÓRKI/PIOTRA I LUDWIKI MAŁŻ. JAROSZÓW. Powyżej tablicy prostokątna nisza z odlewaną płaskorzeźbą przedstawiającą portret zmarłej; nad nią okullus z kamiennym zwornikiem.

1. Elewacja frontowa
2. Hełm na wieży
3. Elewacja frontowa. Szczyt
4. Widok od zachodu

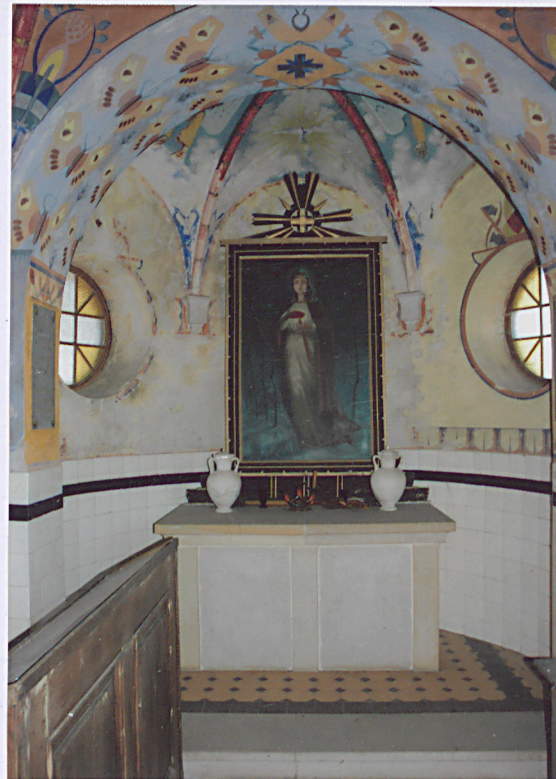
Wyposażenie: Pochodzące z czasu powstania kaplicy - ołtarz z kamienną mensą i obrazem w nastawie, drewniana ławka, popiersie zmarłej na kamiennej konsoli.

5. Zwieńczenie ściany prezbiterium. Widok od zachodu
 6. Cokół. Widok od zachodu.
 7. Wnętrze. Ołtarz
 8. Wnętrze. Okno elewacji frontowej
 9. Wnętrze. Ławka

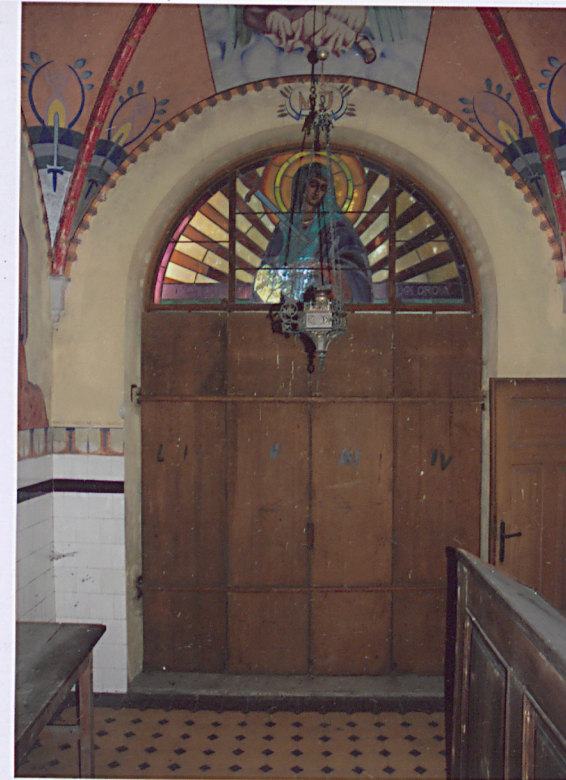
8.

- stolarka drzwiowa: drzwi - drewniane, jednoskrzydłowe, płycinowe, drzwi zewnętrzne z zewnątrz zabezpieczone blachą.
- stolarka okienna: metalowa stała. Okno frontowe – część prostokątna pięćdziesięciosześciopolowa w siedmiu rzędach; w części półkolistej witraż Mater Dolorosa, od zewnątrz dzielony na trzy pionowe pola, od wewnątrz z dodatkowymi poziomymi podziałami, w dolnej części napis; WYK. KRAKOWSKI ZAKŁAD WITRAŻÓW G. ŻELEŃSKI R.P. 1932. Od wewnątrz część prostokątna frontowego okna zabezpieczona czterema pionowymi deskami oraz dwiema poziomymi sztabami. Okullusy – podział w formie krzyża równoramienne, pola między ramionami dzielone diagonalnie. We wieży – okna sześciopolowe, w trzech rzędach

20. Istniejące zagrożenia, najpilniejsze postulaty konserwatorskie Prace konserwatorskie. Rekonstrukcja tablicy w partii cokołu i zabezpieczenie jej przed wandalami. Likwidacja zawilgoceń na cokole. Konserwacja detali architektonicznych. Prace konserwatorskie przy witrażu. Pilna konserwacja polichromii, w szczególność na ścianie zachodniej i w prezbiterium oraz we wieży. Wycinka/mocne przerzedzenie żywotników rosnących wokół kaplicy; uregulowanie gospodarki wodnej – obecnie teren pomiędzy kaplicą a ogrodzeniem jest poniżej gruntu cmentarza. Naprawa ogrodzenia kaplicy.

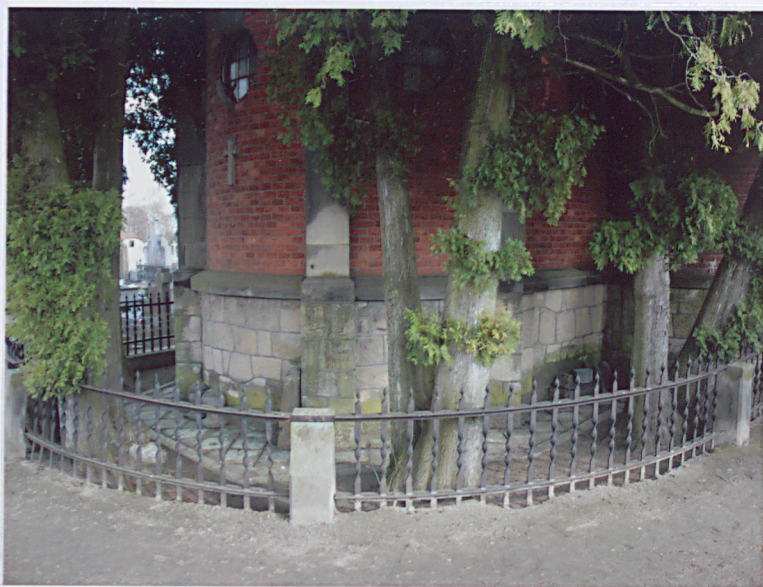
6.

Elewacje: Ceglane elewacje kaplicy i wieży obiega wysoki kamienny cokół zakończony prostym gzymsem. W elewacji pn.-wsch. w partii cokołu częściowo rozbita tablica inskrypcyjna, za którą płyta zamykająca otwór do krypty.

18. Prace budowlane i konserwatorskie, ich przebieg i dokumentacja (po 1945 r.)		19. Stan zachowania (fundamenty, ściany zewnętrzne, ściany wewnętrzne, sklepienia, stropy, konstrukcje dachowe, pokrycie dachu, wyposażenie i instalacje) Stan obiektu dość dobry. Partie cokołu są zawilgocone, rozbita tablica znajdująca się w na ścianie wschodniej, zczerniały niektóre kamienne detale elewacji. Mocno zniszona jest polichromia w prezbiterium i na zachodniej ścianie kaplicy a także we wieży. Witraż częściowo zdekompletowany.

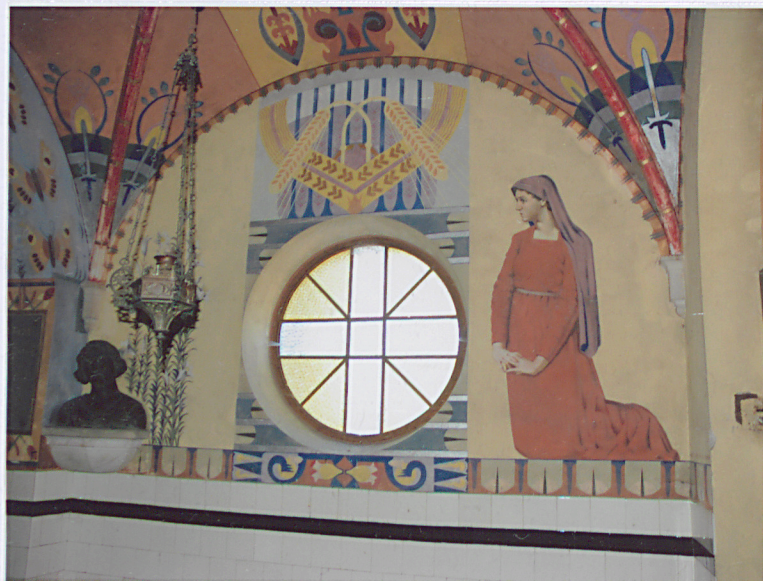
Wnętrze: przestrzeń nawy wydzielona arkadą od prezbiterium. Prezbiterium podniesione o jeden stopień. Dolne partie ścian wnętrza obłożone białymi płytkami, z czarnym pasem u góry. Ściany powyżej płytek oraz sklepienie pokryte polichromią figuralno-ornamentalną sygnowaną: MARJAN KONARSKI ART. MAL. (KRAKÓW) oraz datą: 1932. Żebra sklepień oparte na kamiennych wspornikach. Wieża - w partii przyziemia schody do kaplicy; na północnej części ściany metalowe uchwyty/stopnie prowadzące na stryszek oraz do zwieńczenia wieży.

12. Wnętrze. Polichromia sklepienia nawy

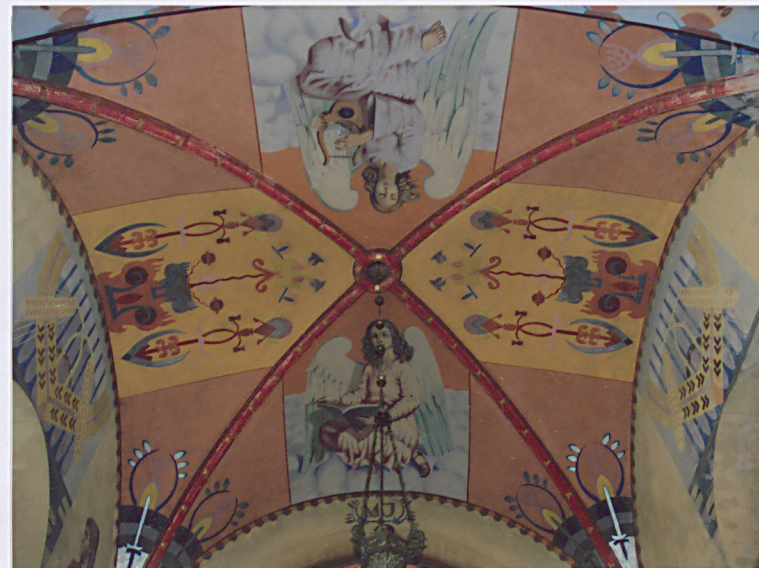
13. Wnętrze. Polichromia sklepienia prezbiterium

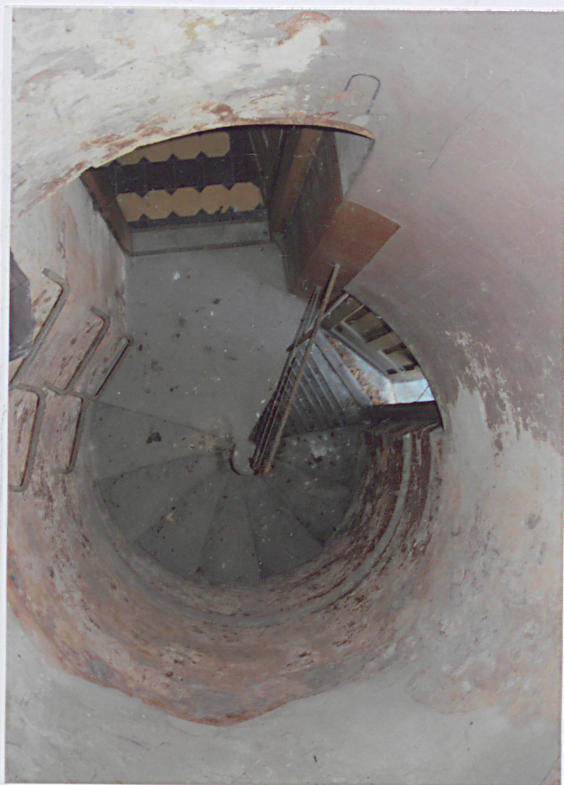
- schody: betonowe, kręcone; ze spocznikiem przed wejściem do nawy - zabezpieczonym metalową barierką
- otwory: drzwiowe - w formie pionowego prostokąta; otwory okienne – w elewacji frontowej otwór okienny w formie prostokąta zakończonego półkoliście, we wieży w formie wąskich, niewysokich prostokątów, pozostałe otwory w formie okullusów

14. Wieża. Schody

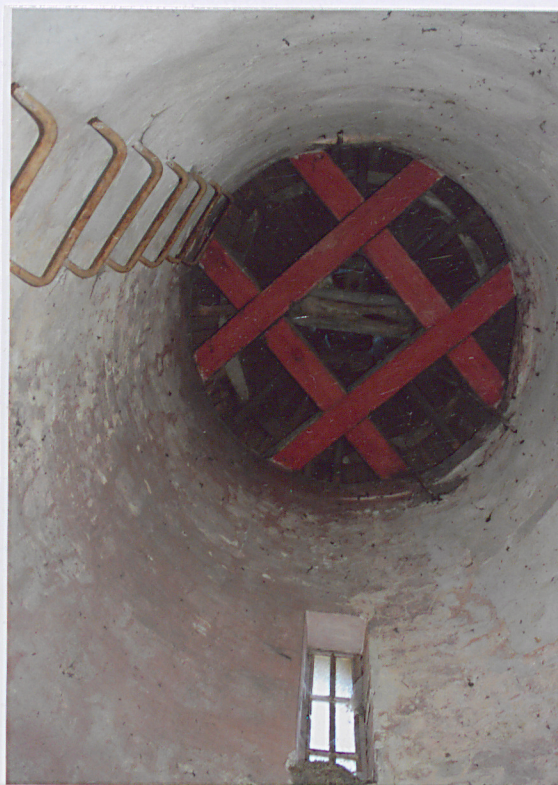
Bryła: zwarta wertykalna bryła kaplicy z addycyjną wysoką, walcową wieżą. Kaplica dwukondygnacyjna. W większości zagłębiona krypta grobowa (niedostępna) – zaznaczona na zewnątrz wysokim cokołem; nad nią kaplica. Całość kryta dachem dwuspadowym przechodzącym w półstożkowy. Na wieży mocno spłaszczony hełm przechodzący w okrągłą latarnię o wąskich arkadach zgrupowanych parami. Latarnia przekryta lekko cebulastym hełmem zwieńczonym krzyżem.

15. Wieża. Zwieńczenie

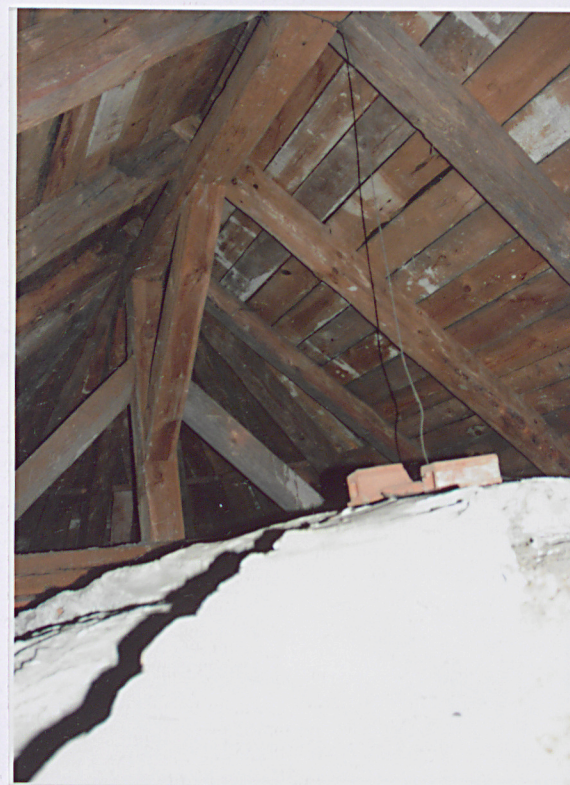
- więźba dachowa: drewniana konstrukcji płatwiowo-stolcowej – z jednym rzędem stolców i płatwią kalenicową, przekryta blachą miedzianą
- podłoga: płytki ceramiczne, dwukolorowe; stopień prezbiterium kamienny; w wieży betonowa

16. Wieżba dachowa
