1. Obiekt zabytkowy

CERKIEW p.w. św. Ojca Mikołaja

CHMIEL  
LUTOWISKA

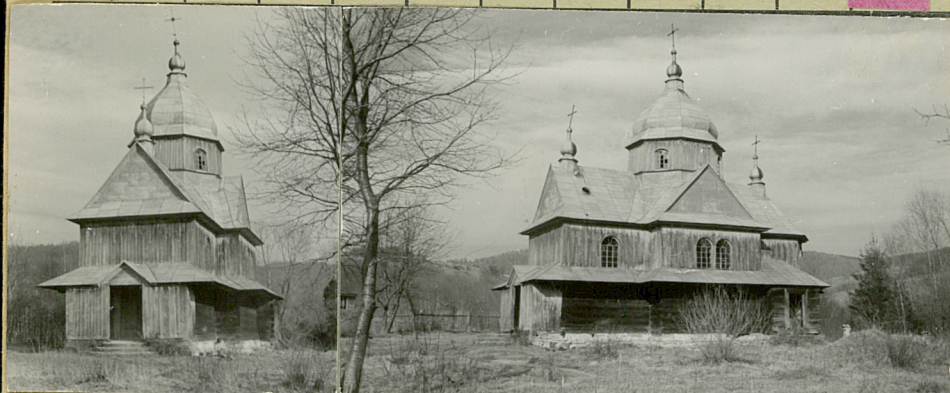
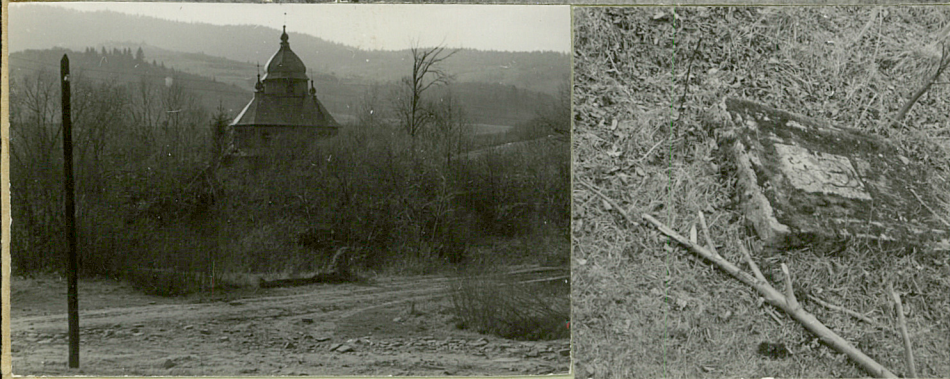
Położona na p.d. skraju wsi, na prawym brzegu Sanu, p.  
 z Dwernika do Sekowa. Orientowana. Drewniana,  
 kamienną podmurówką. Konstrukcji nęłowej, na  
 bez ostatków, z pojedynczymi mściami podtrzymu  
 dachy okapowy. Oszalowana, deskami, z wyjątk  
 dolnych partii ścian. Trójbarwna. Na planie k  
 gęckiego o krótszych ramionach bocznych, trójbocznym  
 knieciu części najwęższej, przy której od pn. i pd. zakry  
 zeł. przedścionek powstały przez zaszalowanie  
 ni, pod daszkiem okapowym, tworzącym nad wej  
 trójkatny przyciótek, malowany deskami. Dachy sio  
 Na skrzyżowaniu naw kopuła o charakterystycznej  
 staroruskiej. Nad częścią najwęższą i katechumen  
 mała bawie, zniekształcone krzyżami. Wewnątrz poro  
 pienia, kopuła na osmiobocznym tamburze. Okna  
 te żółtym półkolistym, w kopule - żółtym odciętym.

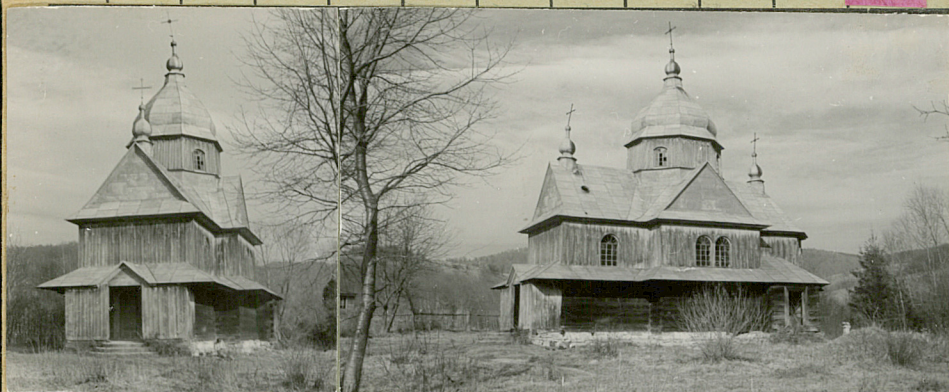
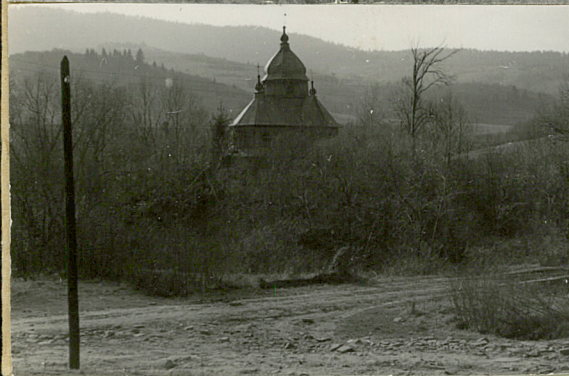
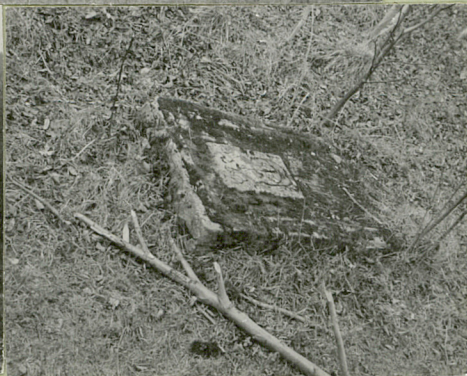
IX. 1959 stan zły:  
znaczące zacieki silne zagniebnienie zakurzenia  
pn. i pd. oraz styku cz. nępsu i cz. wieńców  
uszkodzona

Położona na p.d. skraju wsi, na prawym brzegu Samu, przy drodze z Dzwonika do Sekowa. Orientowana. Drewniana, na kamiennym podmurwisku. Konstrukcji nęłowej, na rybrogach bez ostatków, z pojedynczymi nysiami podtrzymującymi dachy okapowy. Oszalowana, deskami, z wyjątkiem dolnych partii ścian. Trójbarwna. Na pianie krycia gęstego o krótszych ramionach bocznych, trójbocznym zamknięciem części najwęższej, przy której od pn. i pd. zakryście. Od zech. przedsiameł powstały przez zaszalowanie przestawni, pod daszkiem okapowym, tworzącym nad wejściem trójkątny przyciótek, malowany deskami. Dachy siódłowe. Na skrzyżowaniu naw kopła o charakterystycznej formie staroruskiej. Nad częścią najwęższą i katechumenów małe ławki, usiane krzyżami. Wewnątrz porożno skło. pianie, kopła na śmiobocznym tamburze. Okna zamknięte trójkątnymi półkolistymi, w kopule - tukiem odwróconym.

35. Uwagi różne \*) Cerkiew mimo późnej daty powstania jest cennym zabytkiem budownictwa drewnianego i winna być objęta ochroną, również z uwagi na swe walory krajoznawcze.
