1. Obiekt zabytkowy
CERKIEW p.w. Wprowadzenia do świątyni Prześw. Bogarodzicy ob. kościoła par. Narodzenia NMP

2. Miejscowość
KROŚCIENKO-WOLICA KROŚNIENSKIE USTRZYKI POLSKA

XI. 1960. stan dobry - budynek adaptowany w sposób niezbyt zgodny z zasadami konserw.

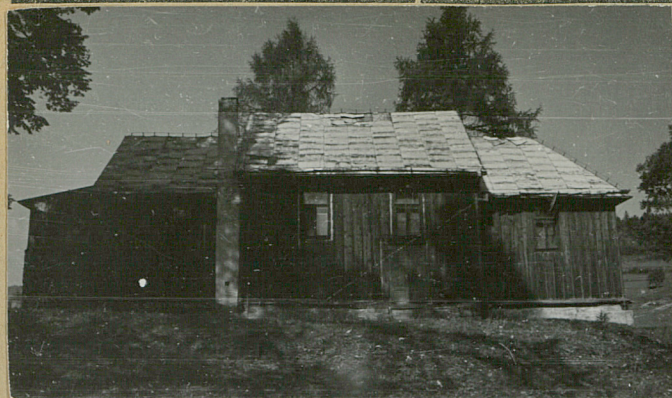
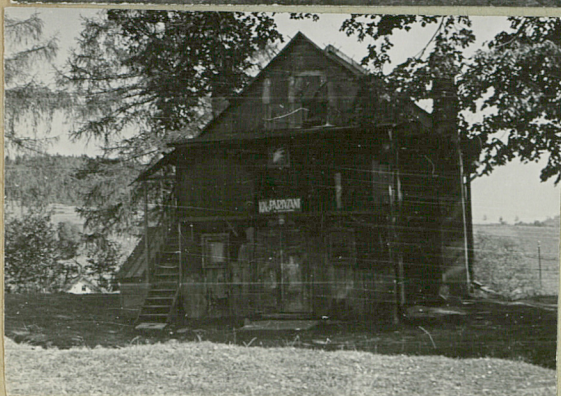
Ustawiona na wzgórzu,
przy skrzyżowaniu dróg,
orientowana. Na podmu-
rowie z kamienia łamanego
na zaprawie wapiennej.
Drewniana, konstrukcji
wieńcowej. Przedsiönek
konstrukcji słupowej. Ścia-
ny onalowane pionowo deskami z listewkami. Przedsiö-
nek dity pępek. Podmurowie osłonięte słowicie umoco-
wane deski, dręgięca, cały łodynek. Ściany zewnętrzne
pionowa deska, wyjęta od dołu w archadzie. Dęty sió-
towe, dwuspadowe; nad częścią najpiękniejszą dach trójpa-
dowy. Słup stalowy pionowo deskami.

Budynki podczas adaptacji znacznie uciężniał. Całko-
wnie zmieniono strop, wymieniono stolarkę drzwi
i okien. Zwiększono dobudowano koniny, oraz schodki
do haliny operatora.

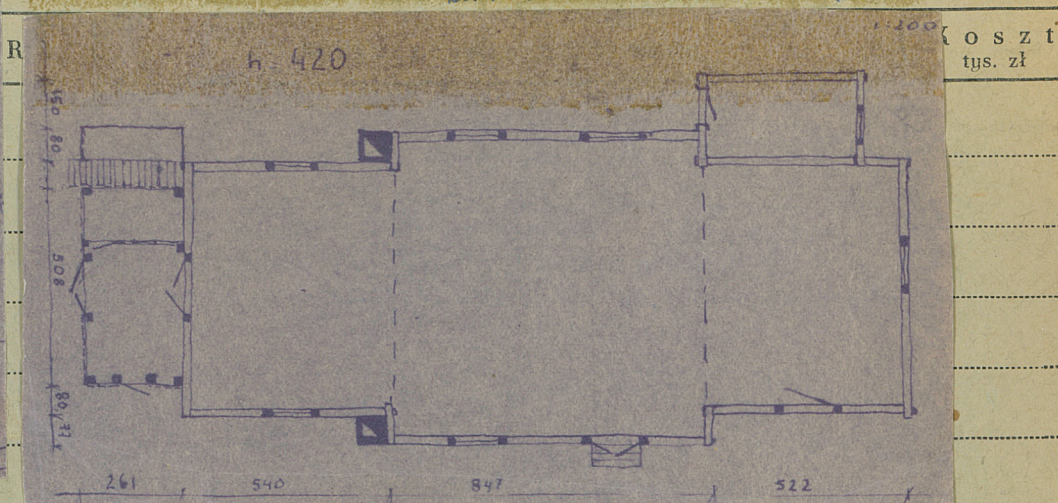
Rzeczbieg prac konserwatorskich Do momentu wykonania świadectwa
konserwatorskich nie prowadzono.
