712/1 KAPLICA GROBOWA przy kościele parafialnym p.w. św.Rocha

R Z E S Z Ó W

1. Miejscowość	2. Obiekt (nazwa jak w karcie)	3. Zawartość wkładki (nazwa obiektu lub materiału uzupełniającego)
RZESZÓW /Osiedle Słocina/	Kaplica grobowa przy kościele p.w. św. Rocha	c.d.opisu + rzut poziomy + fotografie dodatkowe

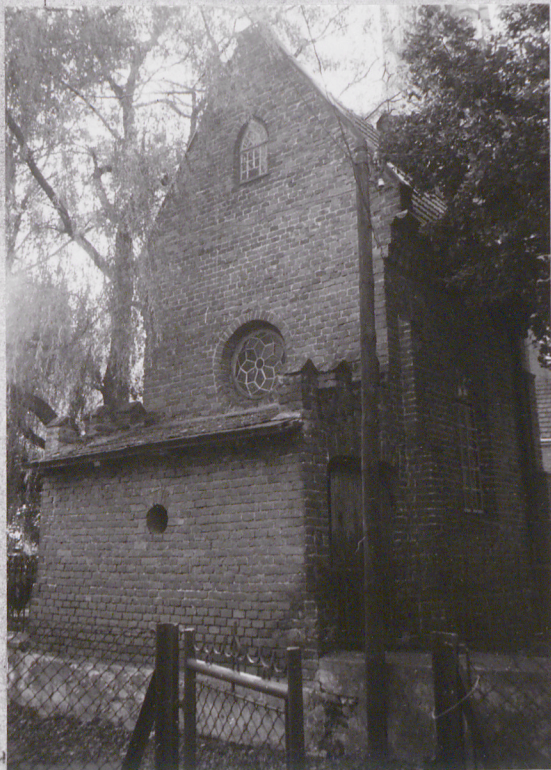
Widok od południowego-wschodu

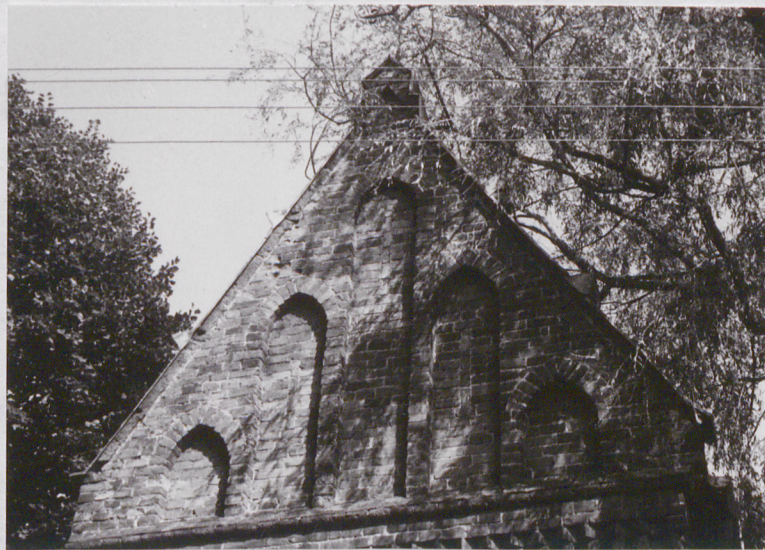
Blendy okienne w szczycie frontowym

Elewacje. Wszystkie elewacje nie tynkowane, pozostawione w naturalnym kolorze cegły. Elewacje boczne i narożniki elewacji frontowej "ożywione" przyporami. Nad symetrycznie umieszczonymi drzwiami elewacji frontowej zamocowany herb kolatorów kaplicy - Szymanowskich. W szczycie tej elewacji płytkie blendy okienne różnej wysokości, zamknięte łukami ostrymi. Szczyt zwieńczony krzyżem łacińskim z giętych, żelaznych prętów. Elewacja zwieńczona poziomym fryzem "ząbkowym" z cegieł umieszczonym pod płaszczyzną szczytu.

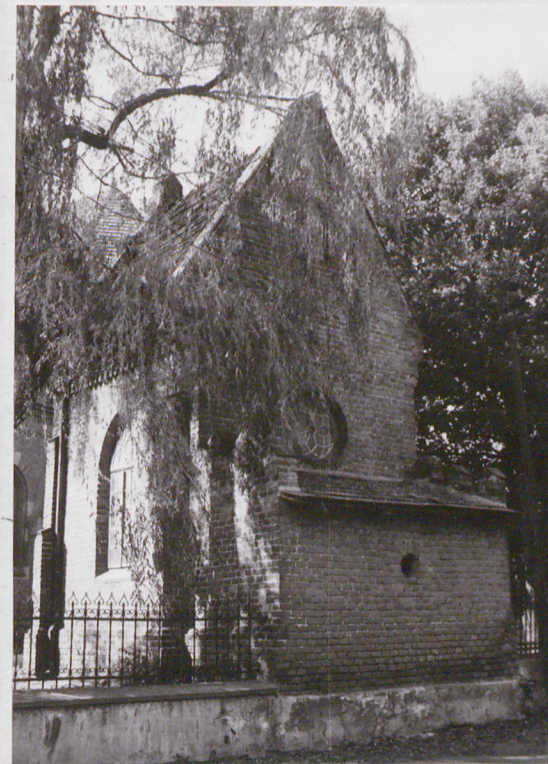
Widok od północnego-wschodu

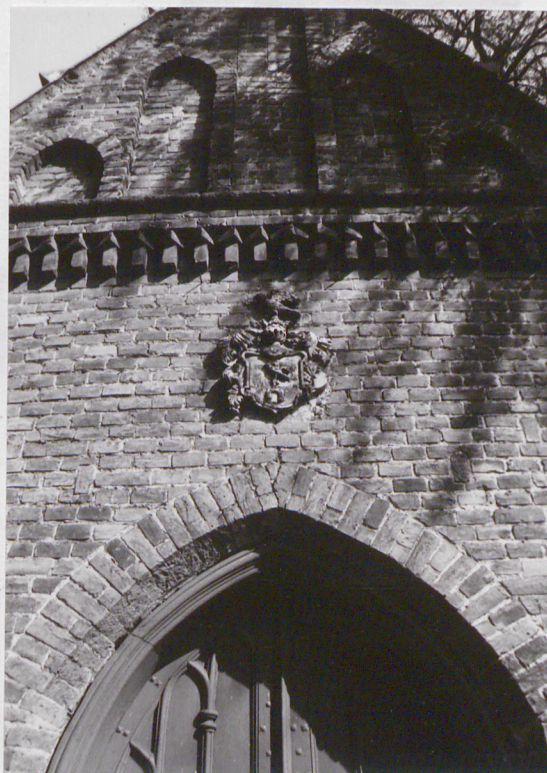
Fryz pod szczytem i kartusz
z herbem Szymanowskich

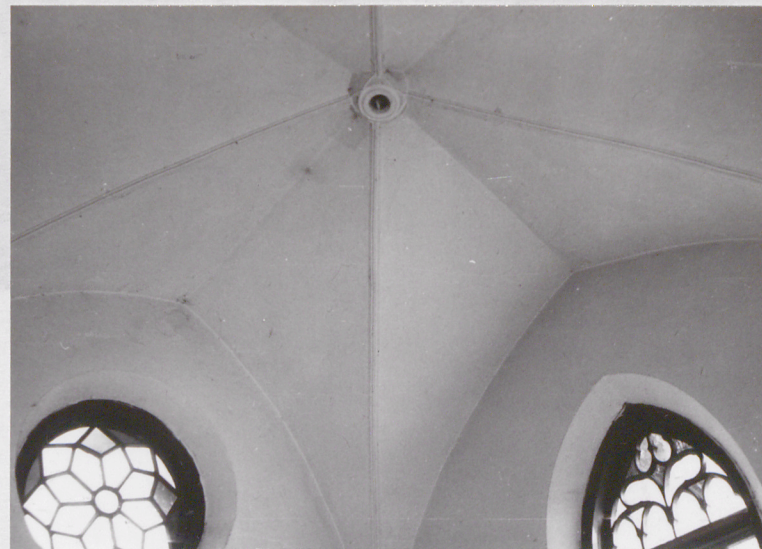
Sklepienie

Sklepienia murowane, tynkowane, krzyżowo-żebrowe, z żebrami wspartymi na wspornikach umieszczonych w narożnikach obiektu.

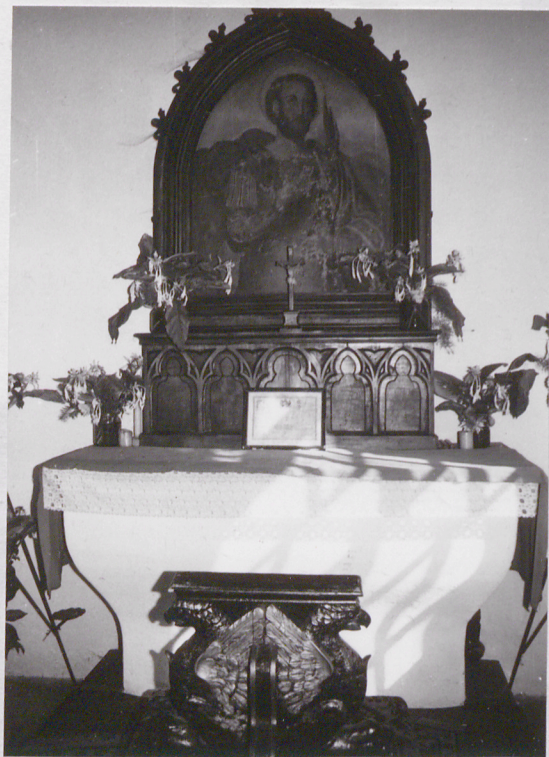
Mensa ołtarzowa

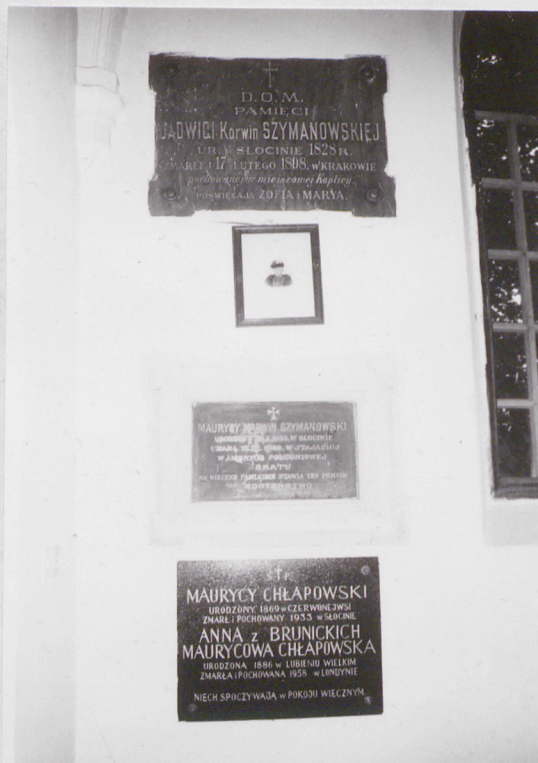
Epitafia na ścianie
wewnątrz kaplicy
