KARTA EWIDENCYJNA ZABYTKU NIERUCHOMEGO WPISANEGO DO REJESTRU ZABYTKÓW

PIWNICA tzw. „GRUBA” – CAMPING „PASTEWNIK” – SKANSEN,
PRZEWORSK, ul. KRAKOWSKA

ZAŁĄCZNIK DO KARTY EWIDENCYJNEJ

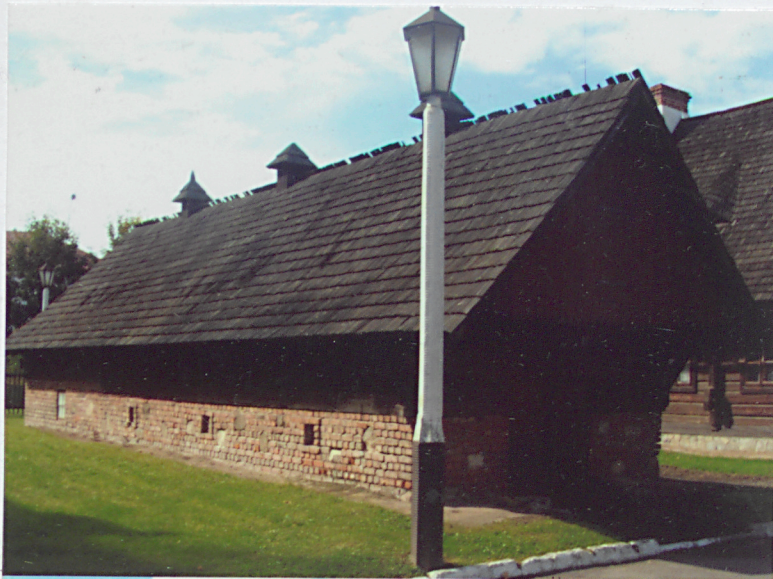
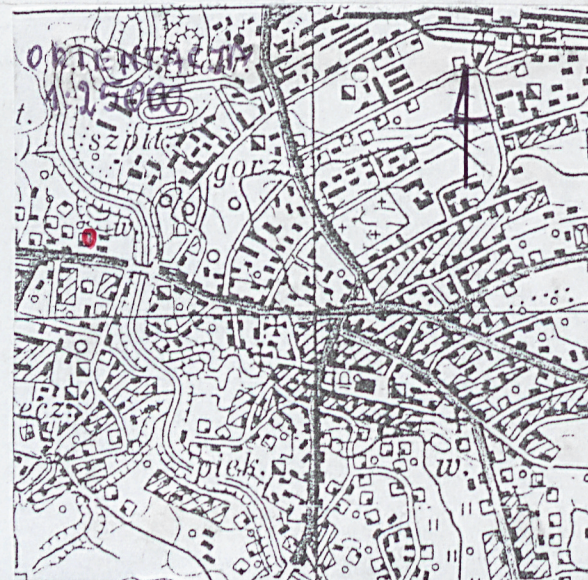
PLAN PARTERU 1:200

Materiał, konstrukcje – część podziemna – cegła, część naziemna w partii dolnej murowana z cegły z małą domieszką kamienia łupanego, w górnej z bali drewnianych o konstrukcji zrębowej, nieszalowana, konstrukcja dachu drewniana stolcowa, dach pokryty gontem drewnianym, szczyt oszalowany deskami, podłogi – wylewka cementowa; *strop* – ceglana kolebka, drzwi drewniane, jednoskrzydłowe, spągowe. *Rzut* – na rzucie wydłużonego prostokąta, jednoprzestrzenne wnętrze, podzielone poprzecznie na dwie części ścianą działową, z wejściem po obu stronach.

Bryła – dwuczęściowe podziemie i nadziemie, tj. półparter z piwnicą, dach dwuspadowy, na nim wywietrzniki w formie kominów z dachem czterospadowym.
