KARTA EWIDENCYJNA ZABYTEKÓW
ARCHITEKTURY I BUDOWNICTWA

BUDYNEK TOWARZYSTWA GIMNASTYCZNEGO „SOKÓŁ”

1926 - 1928

SIENIAWA

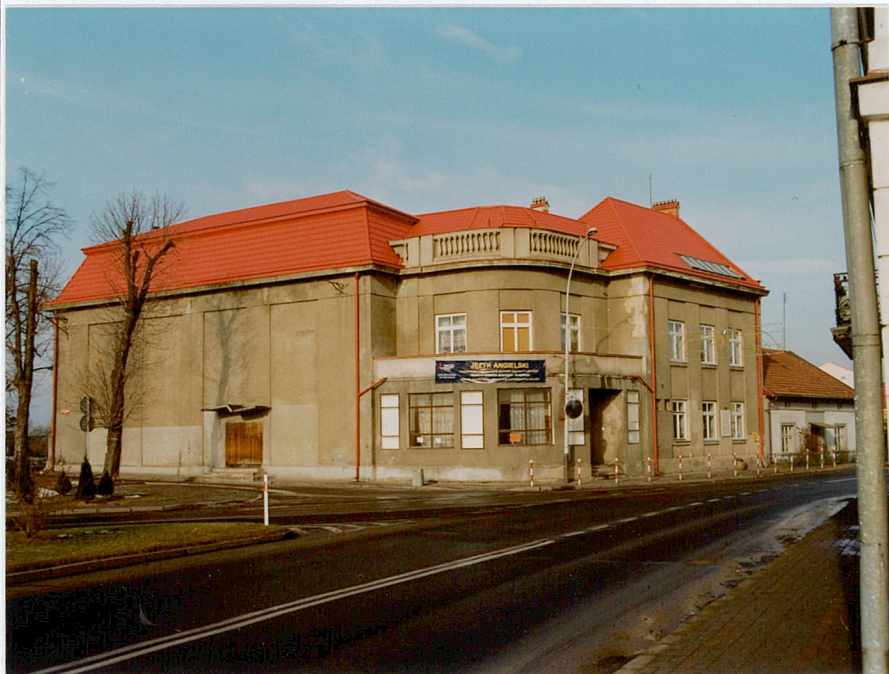
Widok ogólny od południa

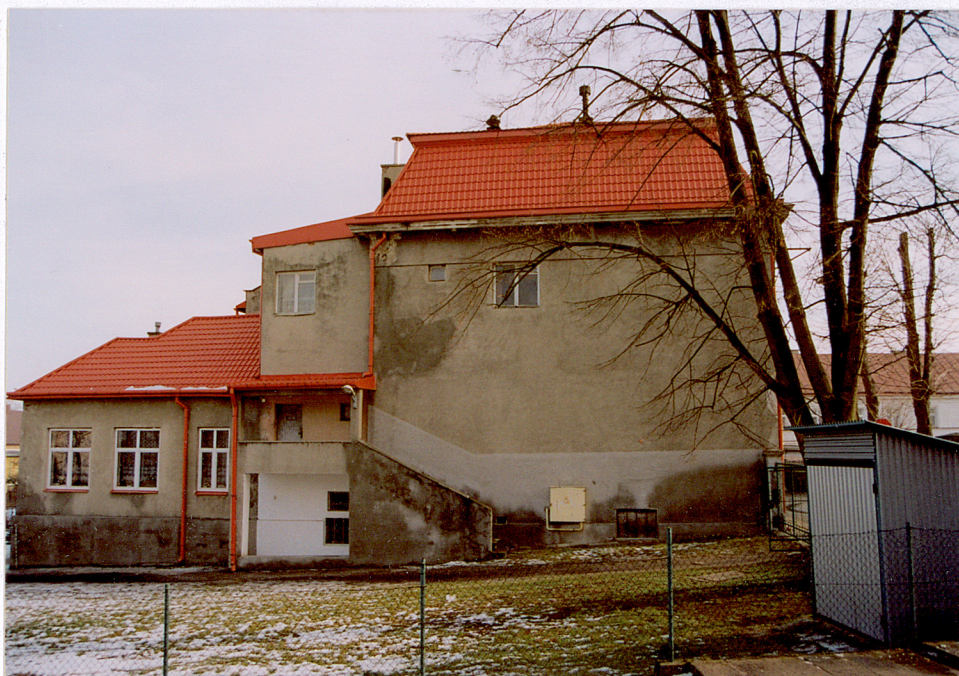
Zachodnia - jednokondygnacyjna, z wtórnie wybitymi dwoma otworami okiennymi umieszczonymi pod pasem podokapowym, doświetlającymi kabinę kinooperatora. Przy północnym narożniku betonowe schody, pod nimi wejście do piwnic.

Elewacja zachodnia

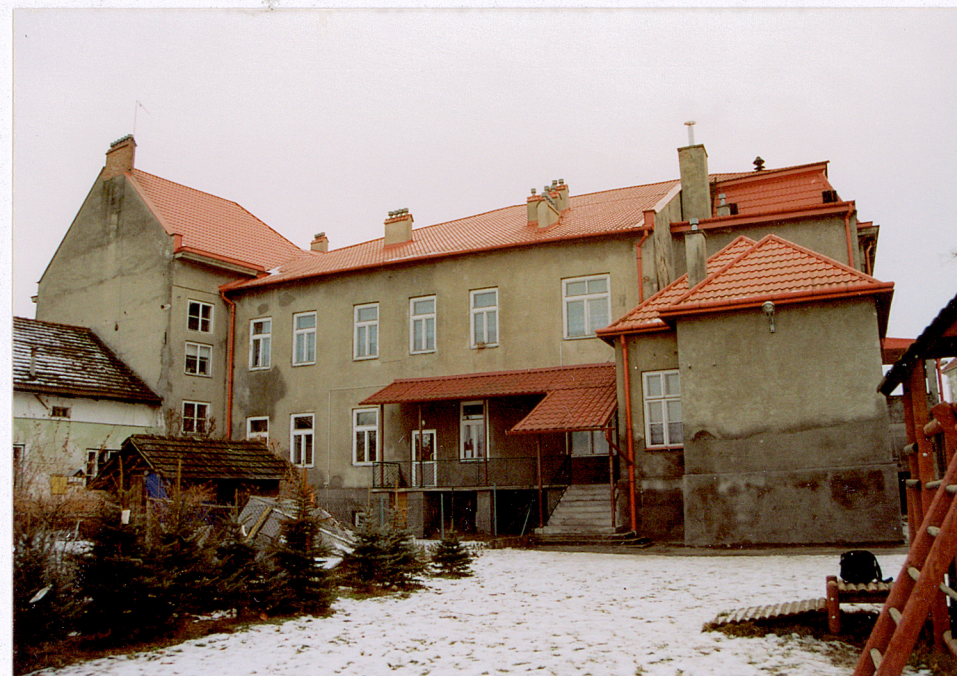
Północna - (cz. dobudowana) dwukondygnacyjna, siedmioosiowa, asymetryczna, z wejściem w osi środkowej, do którego prowadzą betonowe schody i podest osłonięte pulpitem daszkiem.

Widok ogólny od strony północnej

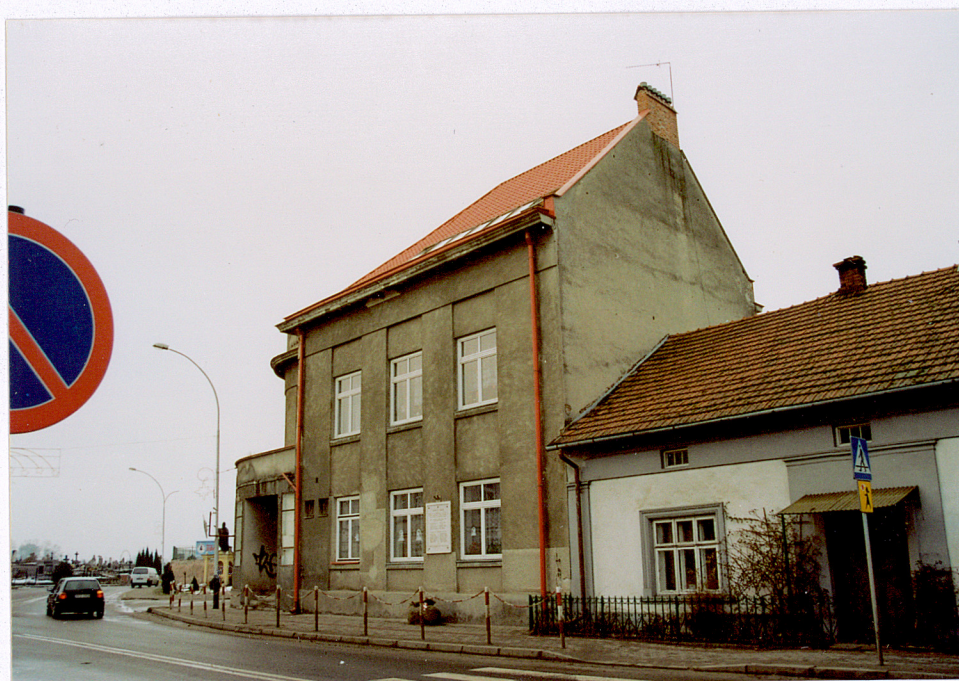
Wschodnia - trzyosiowa, dwukondygnacyjna, o ramowym podziale, z prostokątnymi oknami na każdej kondygnacji i osi. W północnym filarze międzyokiennym parteru wmurowana tablica upamiętniająca udział sieniawskich „Sokołów” w działaniach I wojny światowej.

Widok skrzydła wschodniego

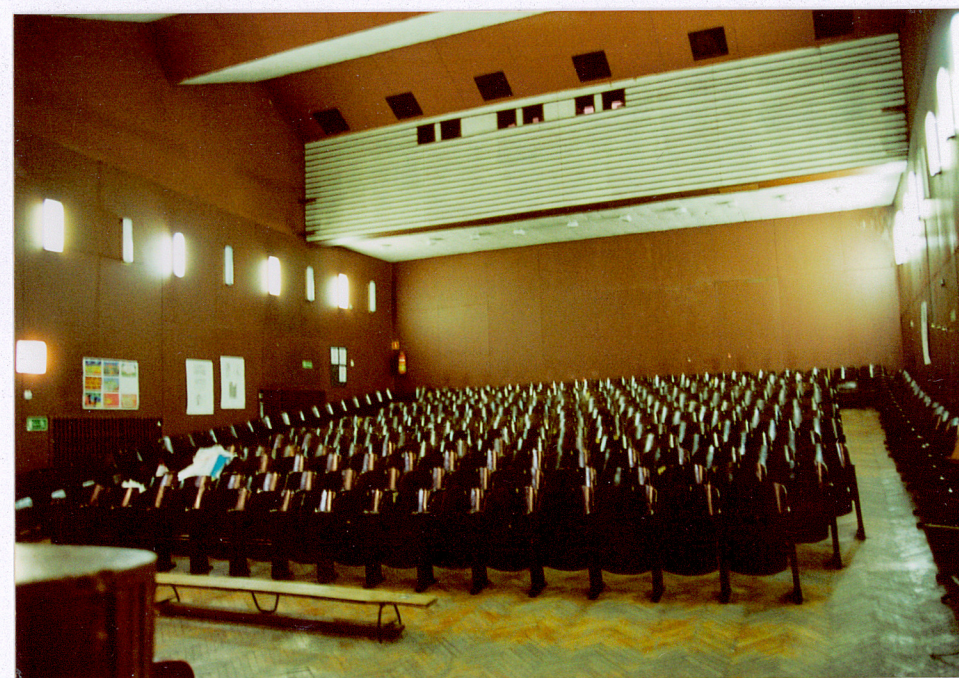
Wnętrze - W stosunku do pierwotnego rozplanowania widoczne jest jego zniekształcenie późniejszymi przebudowami. Największym pomieszczeniem pozostaje sala gimnastyczna w skrzydle południowym, obecnie widowiskowo-kinowa o pochylej podłodze, z podwieszoną pod stropem kabiną kinooperatora. Zarówno w tej, jak i w innych pomieszczeniach nie zachowały się żadne elementy dekoracyjne.

Wnętrze d. sali gimnastycznej

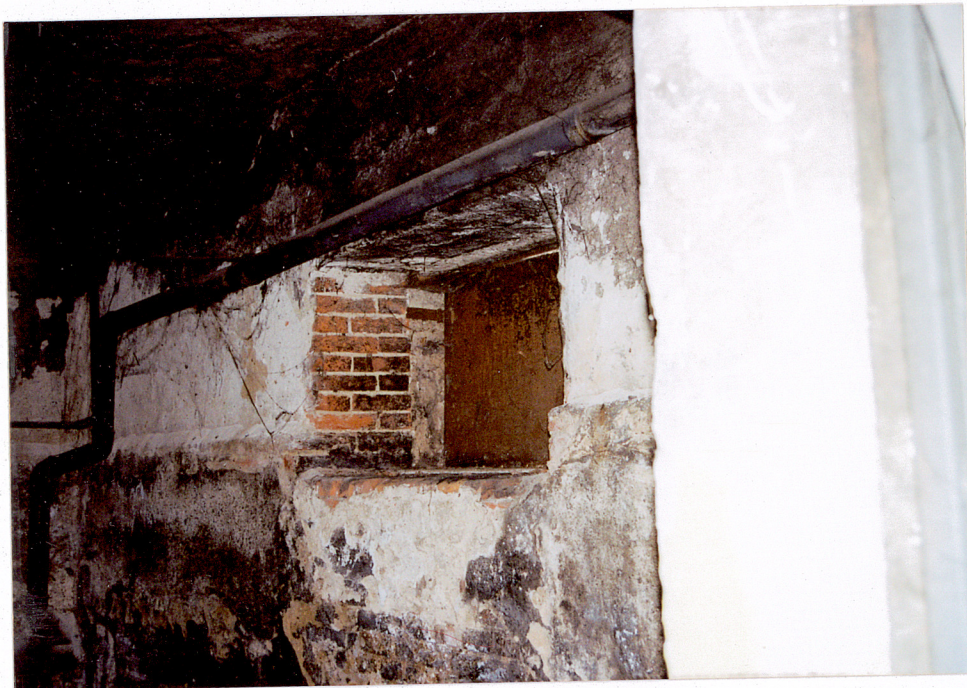
Piwnica pod cz. zachodnią

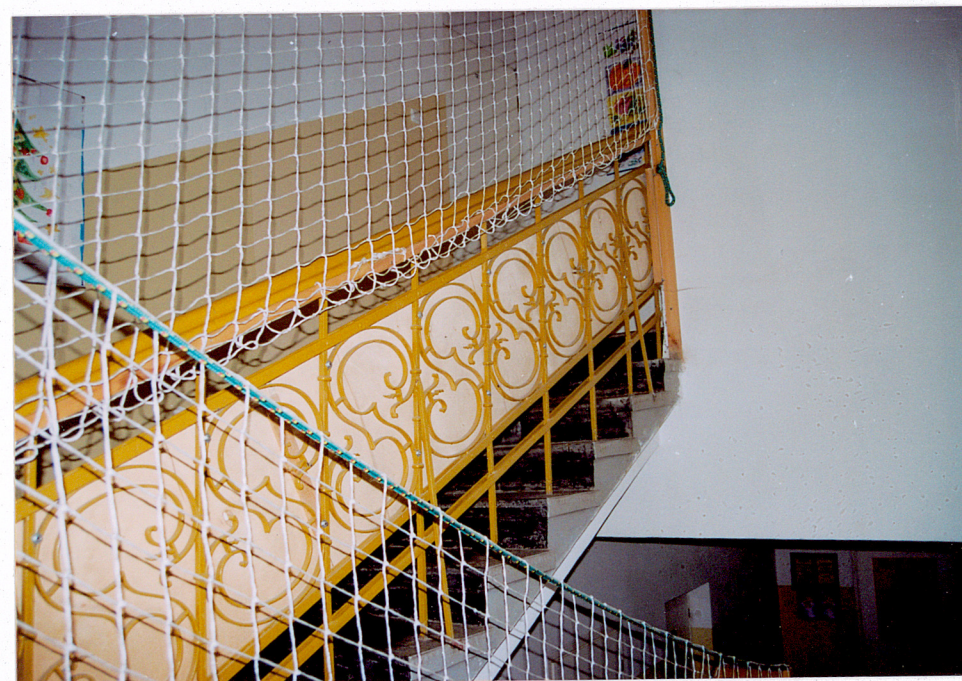
Wypożyczenie - Jedynym elementem wyposażenia z czasów budowy jest metalowa balustrada schodów wewnętrznych z motywem podwójnej stylizowanej litery „S” rozpiętej pomiędzy słupkami.

Ozdobna balustrada klatki schodowej

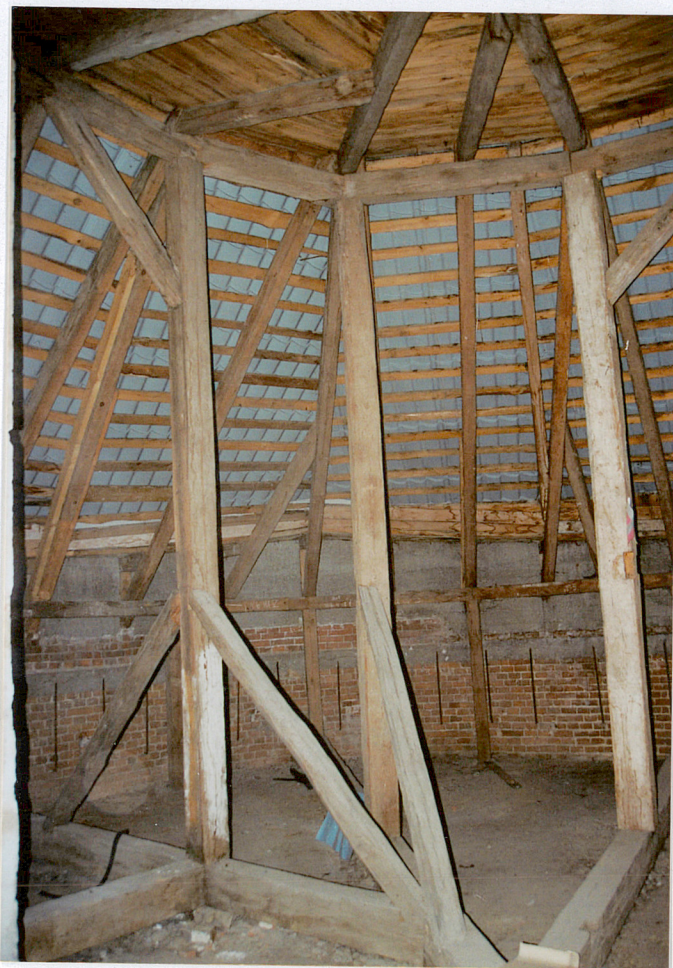
Materiał - Zbudowany z cegły, tynkowany. Stropy: nad częścią podpiwniczoną strop żelbetowy, nad parterem i wyższymi kondygnacjami drewniany, belkowy. Wieżba dachowa – drewniana, płatwiowo – krokwiowa ze zmieczowanymi słupami i zastrzałami c konstrukcji odmiennej dla każdego segmentu strychowego. Dach kryty blachą dachówkową położoną na ażurowym deskowaniu. Posadzki współczesne. W piwnicach wylewka cementowa. W sali widowiskowej i części pomieszczeń szkolnych – parkiet i podłoga biała, w holu kina płytki ceramiczne, ponadto linoleum. Schody zewnętrzne betonowe jednobiegowe, wewnętrzne betonowe dwubiegowe powrotne z metalową ozdobną balustradą o rysunku stylizowanej litery „S” i drewnianym pochwytem. Drzwi główne wejściowe metalowe, dwuskrzydłowe, przeszklone. Pozostałe zewnętrzne płytowe i z PCV- częściowo przeszklone jednoskrzydłowe. Wewnętrzne jedno i dwuskrzydłowe pełne, taflowe – współczesne. Okna witryny metalowe, współczesna stolarka drewniana i z PCV o różnych podziałach.

Wieżba dachowa nad cz. narożną

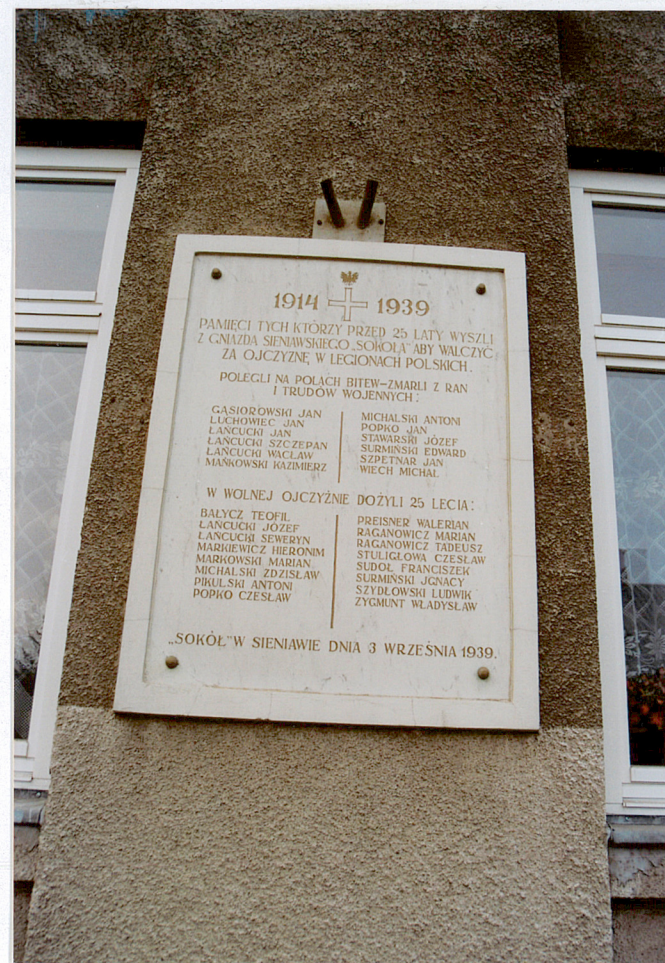
Tablica upamiętniająca członków Sieniawskiego „Sokoła”
