1. Obiekt 905

RUINY ZESPOŁU POKLASZTORNEGO KARMELITÓW BOSYCH

ZAGÓRZ

# RUINY KLASZTORU KARMELITÓW W ZAGÓRZU

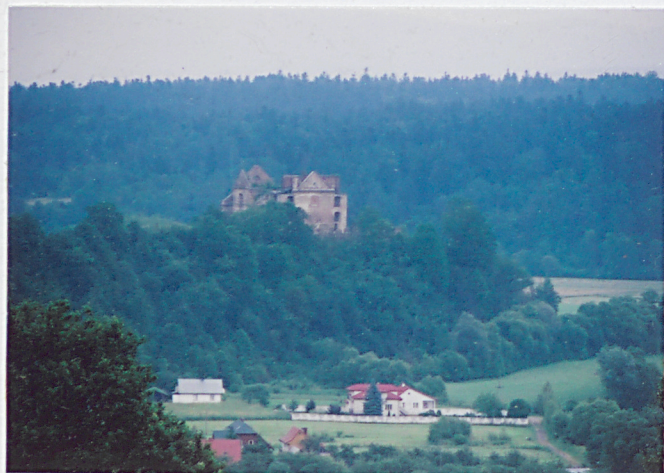
Spis fotografii: 1. 2. 3. 4. Widok ogólny założenia karmelickiego w Zagórz.

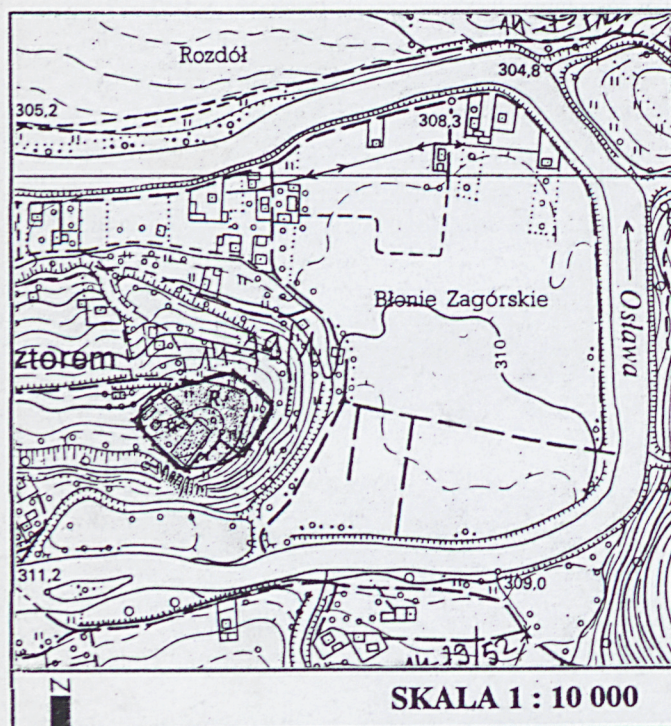
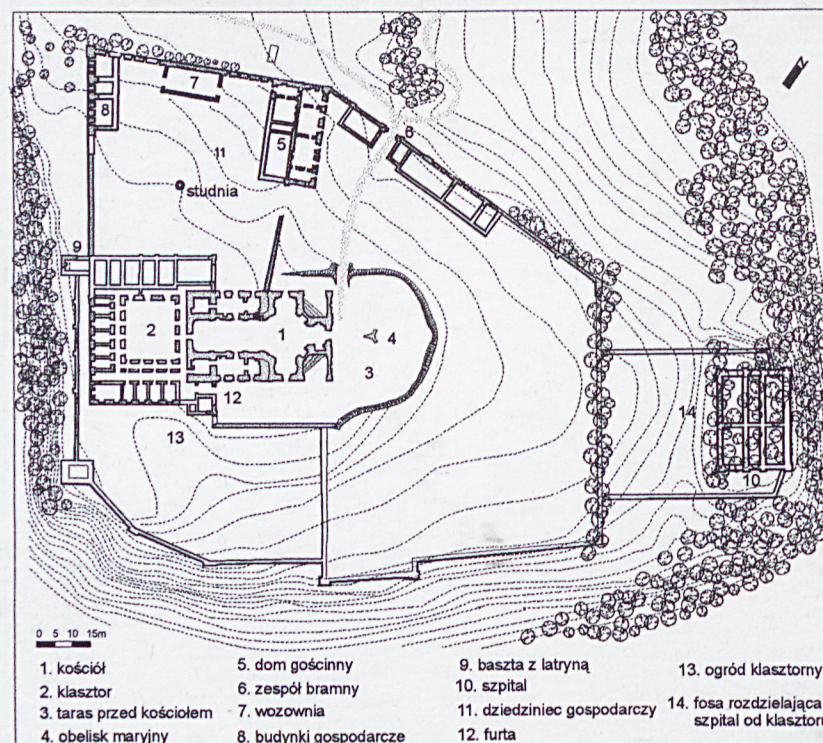
| 1. kościół | 5. dom gościnny | 9. baszta z latryną | 13. ogród klasztorny |
| 2. klasztor | 6. zespół bramny | 10. szpital | |
| 3. taras przed kościołem | 7. wozownia | 11. dziedziniec gospodarczy | 14. fosa rozdzielająca szpital od klasztoru |
| 4. obelisk maryjny | 8. budynki gospodarcze | 12. furta | |

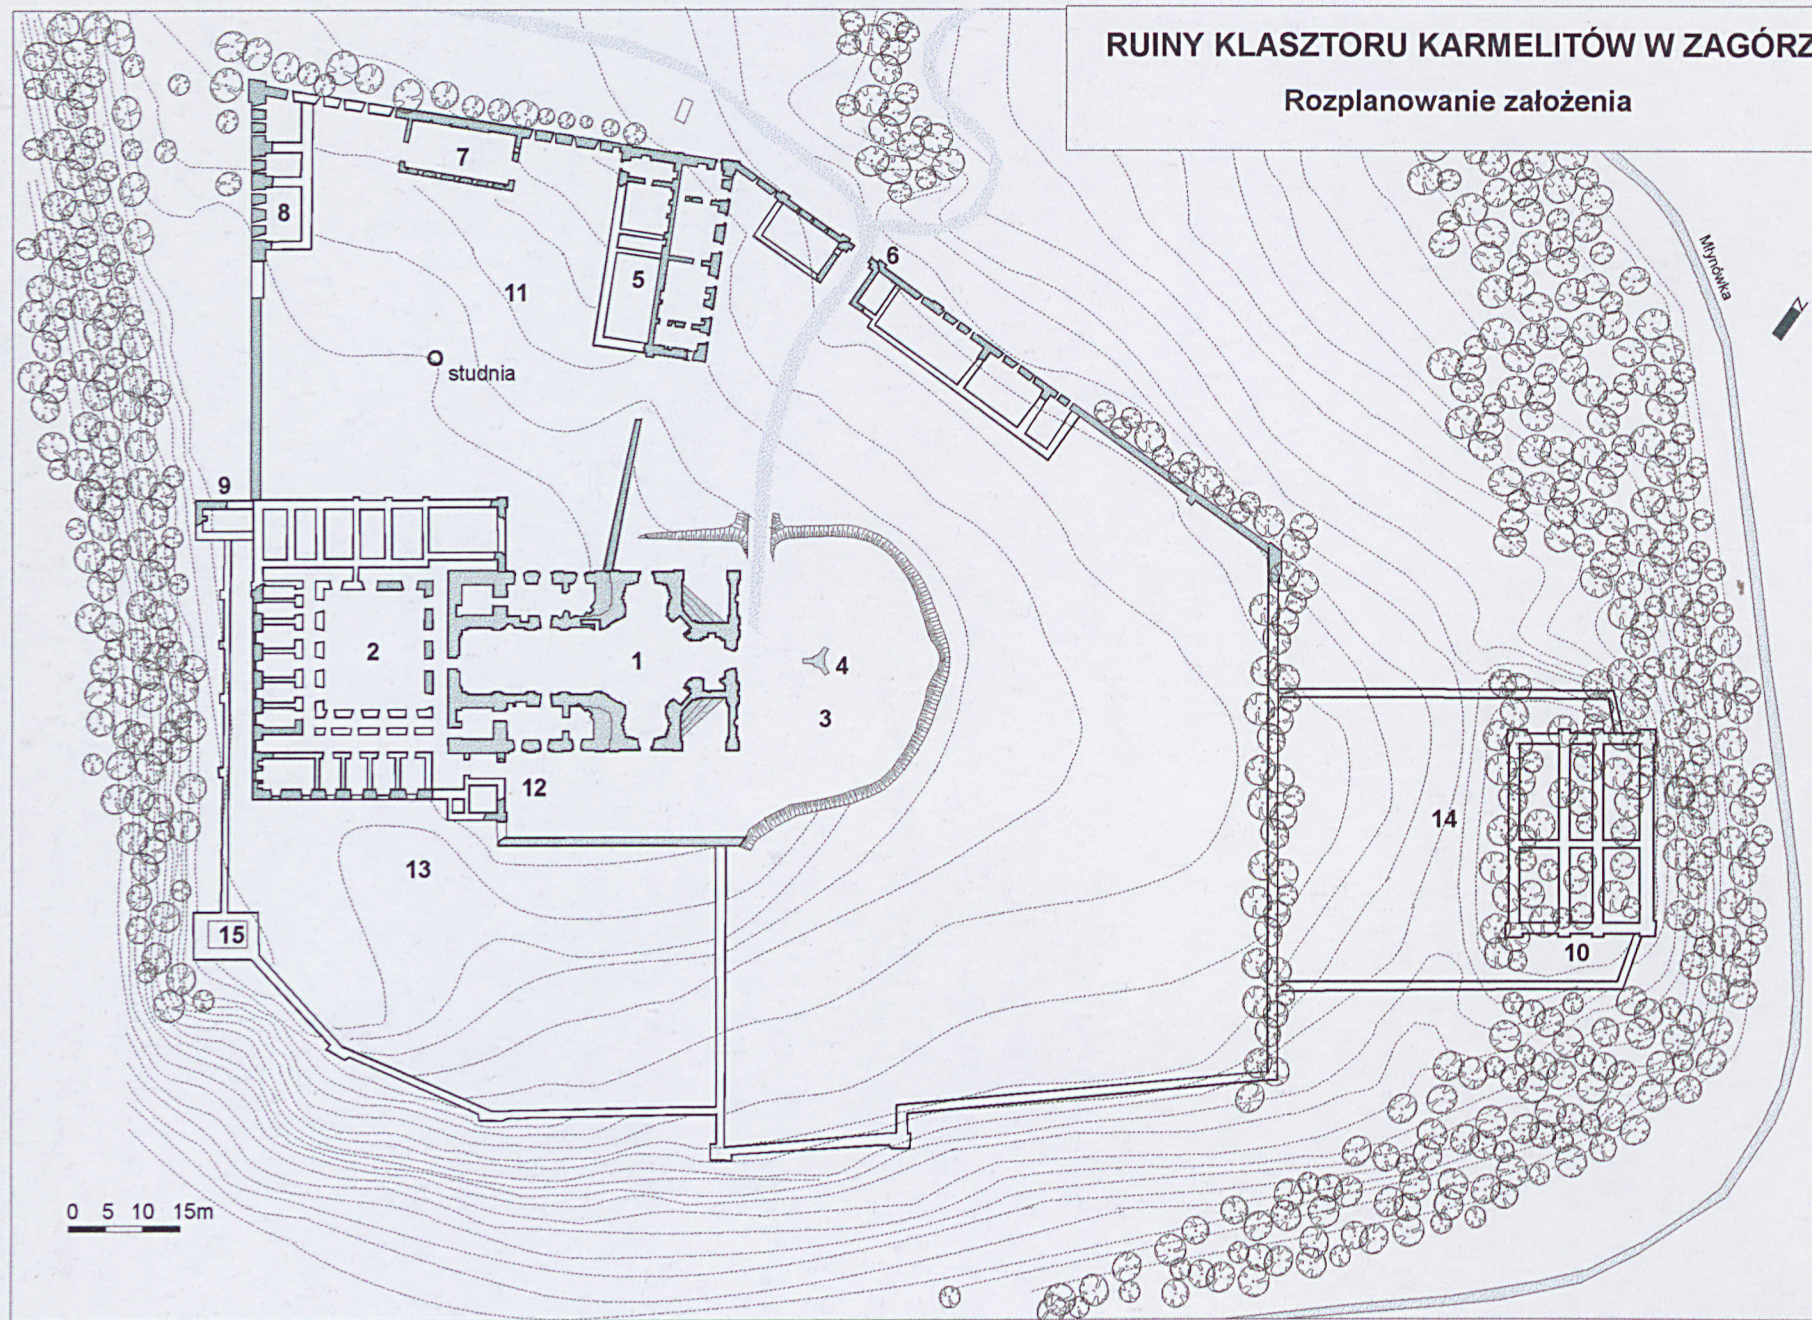
## Rozplanowanie założenia

**Obecny układ przestrzenny założenia klasztornego** – Na kulminacji wzniesienia i w centrum konwentu znajdują się ruiny kościoła i przylegające do prezbiterium klasztor z wirydarzem, założony na wspólnej osi pn.-wsch. - pd.-zach. Pozostałe fragmenty budynków znajdują się w bezpośrednim otoczeniu murów obronnych na ich pn.-zach. odcinku, oraz zlokalizowane są czytelne części:

- I. dzielnica główna, z ruinami: budynku bramnego, oraz przylegającymi od strony zach. relikty budynku kordegardy, a od wsch. są relikty domu weteranów wojennych?. Przed kościołem jest owalny taras z postumentem i figurą Matki Boskiej Karmelickiej, oraz duży plac przykościelny, wieloboczny. Od strony furty klasztornej, przy pn. fasadzie kościoła znajdują się resztki murów d. dziedzińca ogrodowego, wielobocznego, (objętego klauzurą - być może w sąsiedztwie skarpy pd.-wsch., w przyziemiu są ślady po drugiej baszcie).
- II. dzielnica gospodarcza, czworoboczny, z ruinami: foresterii i budynku gospodarczego, wozowni, fragmenty muru dziedzińca, i studnia.
- III. teren szpitala, poza murami obronnymi, dziś całkowicie pozbawiony murów obronnych, od klasztoru oddzielony niewielkim rowem (fosą?), z gruzowiskiem po rozwalonym fragmencie muru szpitala; w przyziemiu ślady po murach szpitala.

Całość założenia o obrysie wieloboku otaczają obwodowe mury obronne, zachowujące pierwotną wysokość na odcinku pd.-zach. i pn.-zach., a na pozostałych odcinkach o różnej wysokości, aż do zachowanych śladów jedynie w przyziemiu.

- 1. kościół
- 2. klasztor
- 3. taras przed kościołem
- 4. obelisk maryjny

- 5. dom gościnny
- 6. zespół bramny
- 7. wozownia
- 8. budynki gospodarcze

- 9. baszta z latryną
- 10. szpital
- 11. dziedzińiec gospodarczy
- 12. furta

- 13. ogród klasztorny
- 14. fosa rozdzielająca szpital od klasztoru
- 15. nie zachowana baszta
